# Rotskador på cykelbanor i Malmö

Konflikten om det urbana utrymmet

Lunds Tekniska Högskola

Examensarbete

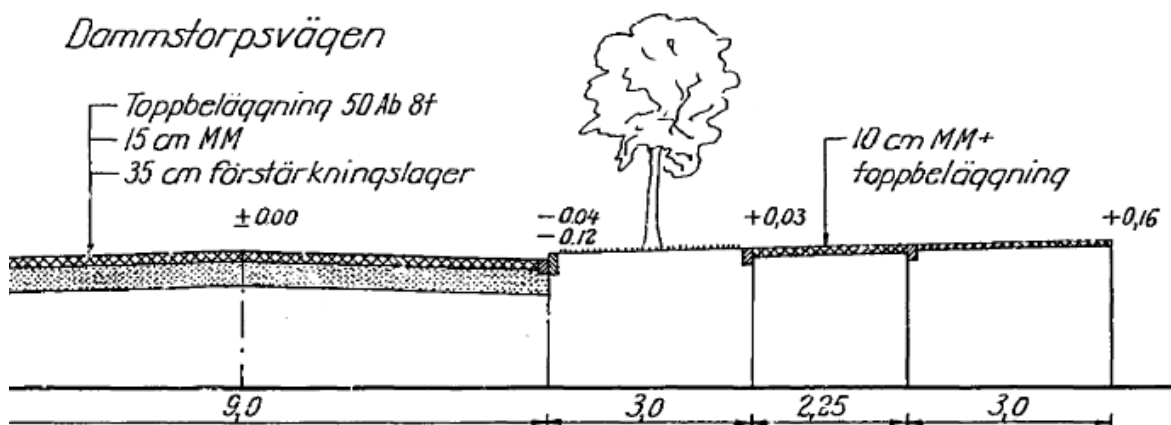
**Figur 31: Ritning av gång- och cykelbana vid Dammstorpsvägen, 1962.**

I ritningsarkivet finns det ritningar från 1962, se Tabell 15 och Figur 31. Uppbyggnaden följer standarden för tidsperioden, med hänsyn till att ABT och MAB antas vara densamma. Den totala tjockleken är 120 mm. Efter 1963 finns det inga nya ritningar över denna sträcka och i FGK-kartan finns inget slitlager registrerat.

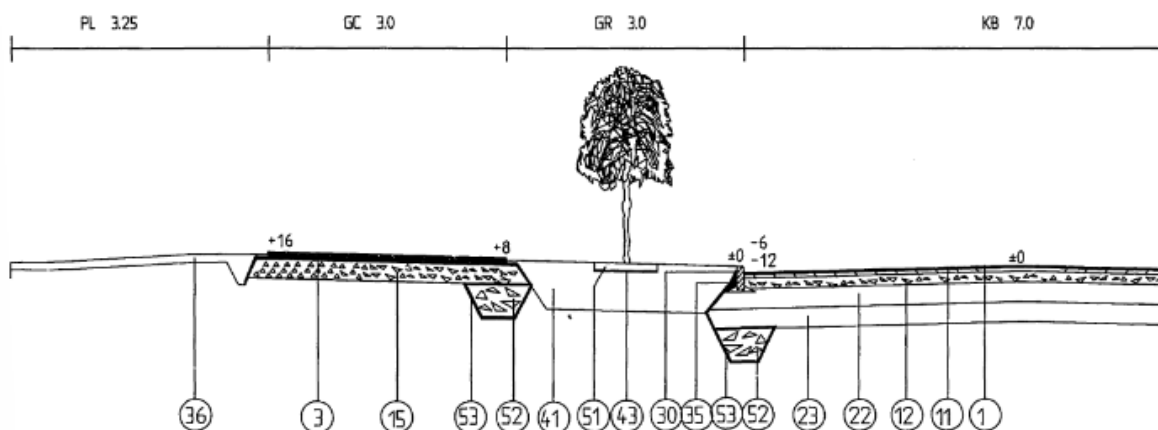
Figur 32: Ritning av gång- och cykelbana vid Dammstorpsvägen, 1990.

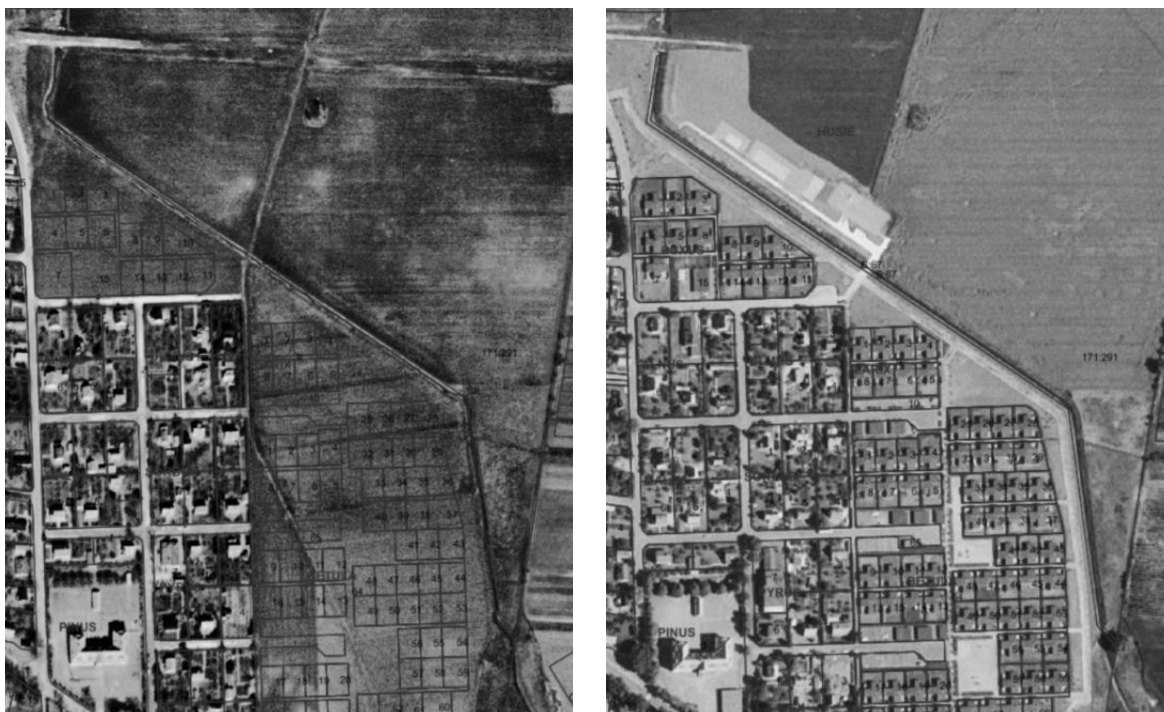
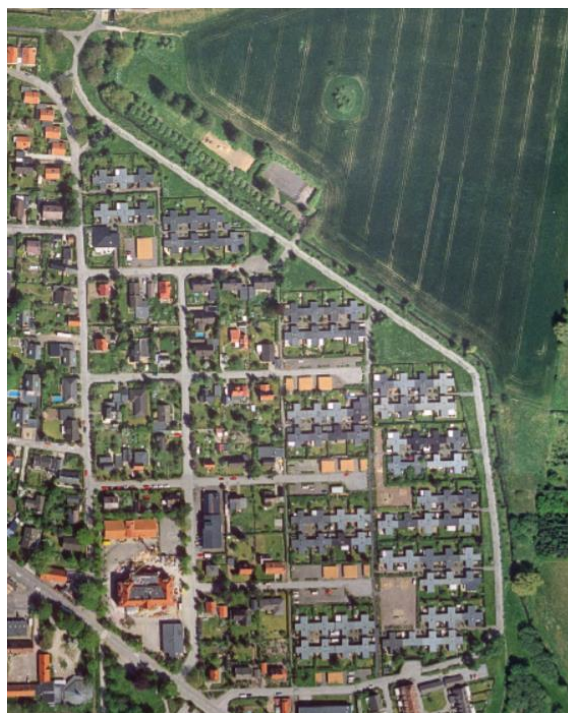
Figur 33: Äldre flygfoton av Trollstigen, 1960 (vänster) och 1973 (höger).

**Figur 34: Äldre flygfoton av Trollstigen, 1998.**

Från flygfotona i Figur 33 och Figur 34 visas det att cykelbanan byggdes upp någon gång mellan 1960 och 1973. Det är inte helt tydligt i bilderna, men det verkar som att träden längs med stigen planterades mellan 1973–1998.

I Östra Skrävlinge finns det en lång gång- och cykelbana, Trollstigen, som går längs med Risebergabäcken. Här har det skett 13 rotinträngningar och de träd som har orsakat rotskadorna är av arten silveroxel samt är planterade 1994. För en historisk översikt har flygfoton från 1960, 1973 och 1998 tagits fram i Figur 33 och Figur 34.

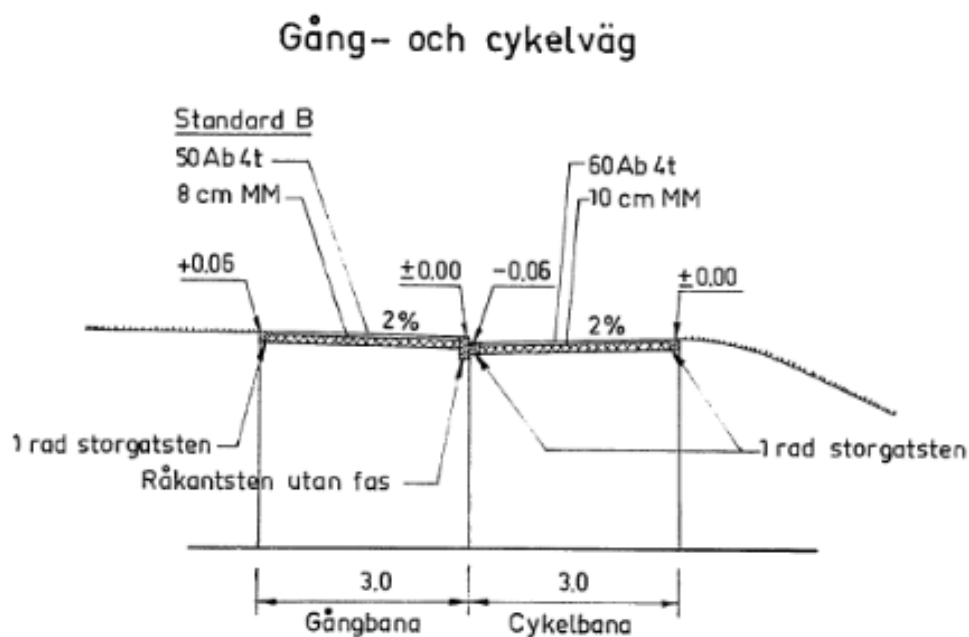
**Figur 35: Ritning av gång- och cykelbana för Trollstigen, 1968.**

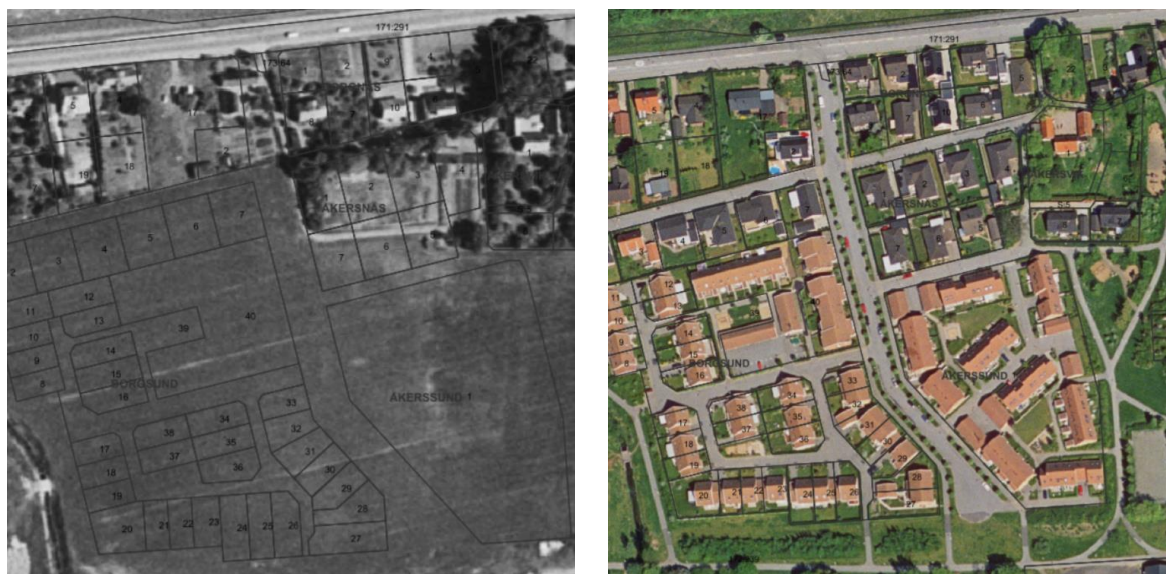
**Figur 36: Flygfoto av Borgnäsgratan, 1973 (vänster) och 1998 (höger).**

Figur 36 visar att gång- och cykelbanan byggdes när området byggdes och att träden planterades samtidigt. Från inventeringen står det att träden är av art oxel och är planterade 1987.

Ett annat drabbat område i Östra Skrävlinge är gång- och cykelbanan längs med Borgnäsgratan, där det finns 10 rotinträngningar. För historisk översikt, se flygfoton från 1973 och 1998 i Figur 36.

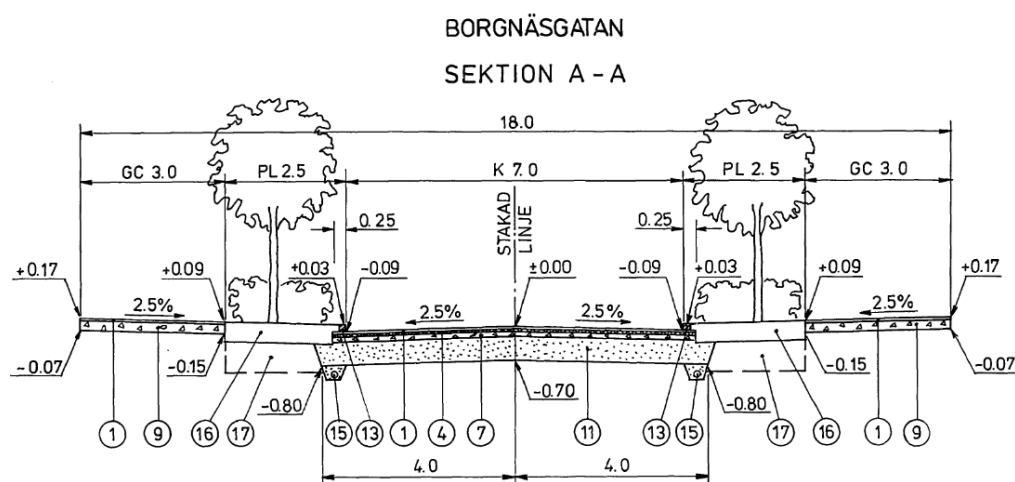
Figur 37: Ritning av gång- och cykelbana samt plantering för Borgnäsgratan, 1985.

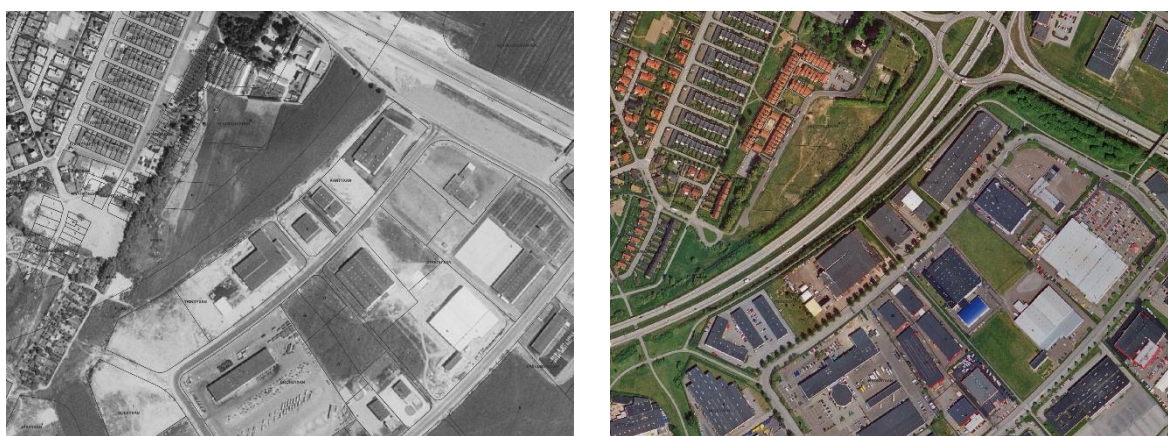
Figur 38: Flygfoton av Ringvägsstigen, 1973 (vänster) och 1998 (höger).

Från Figur 38 kan det konstateras att cykelbanan byggdes någon gång mellan 1973 och 1998. I ritningsarkivet finns det planer för Inre Ringvägen och dess gång- och cykelbanor från 1974. Uppbyggnaden följer standarden och har en tjocklek på 175 mm, se Tabell 19. Ritningen visas i Figur 39.

Längs med Inre Ringvägen vid Fosie industriområde finns en gång- och cykelbana, Ringvägsstigen. På denna cykelbana finns 10 rotinträngningar av vitpilar. Träden längs med cykelbanan som har orsakat rotinträngningar är planterade 1980. För att få en historisk uppfattning av vägen har äldre flygfoton tagits fram från 1973 och 1998 i Figur 38.

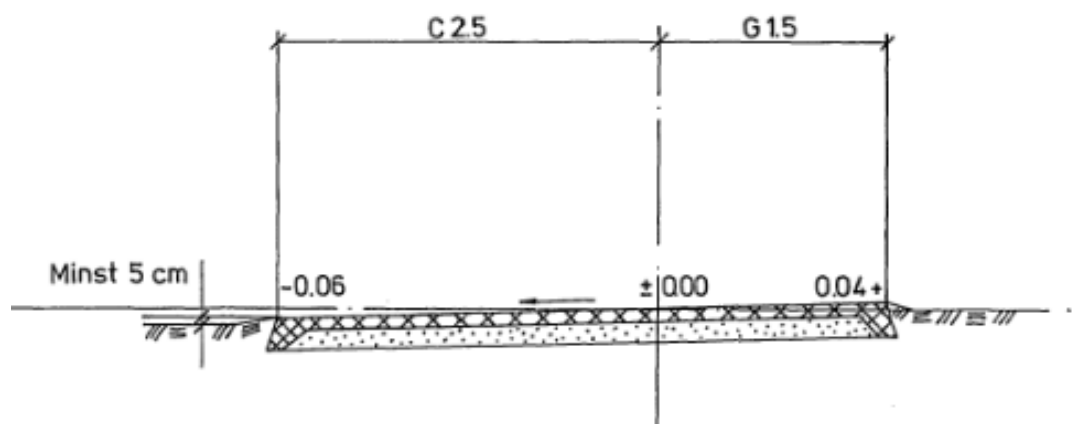
**Figur 39: Ritning av gång- och cykelbana för Ringvägsstigen, 1974.**

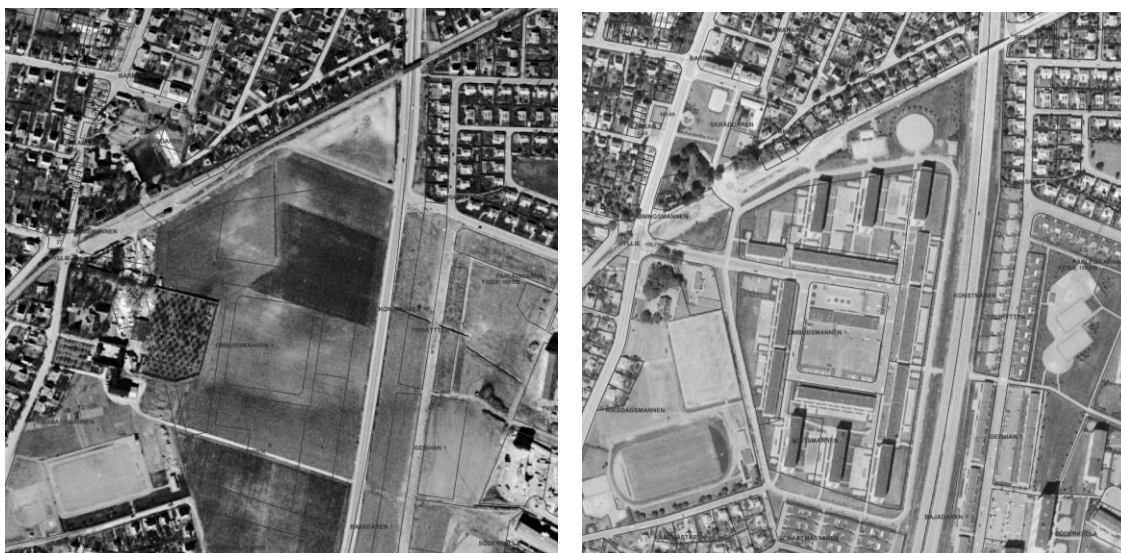
Figur 40: Flygfoton från 1960 (vänster) och 1973 (höger).

Figur 40 visar att gång- och cykelbanan byggdes samtidigt som området, någon gång mellan 1960 och 1973. Det har inte gått att hitta i ritningsarkivet hur gång- och cykelbanan är uppbyggd, vilket ledde till att borrprov togs på platsen, se 3.1.6 *Borrprov*. Borrprov 1 och 3 är identiska och deras lagerföljd visas i Tabell 20. Borrprov 2 har gått till brott och kan ej användas.

Kulladalsgången, som går längs med Trelleborgsvägen, är en intressant sträcka för att det finns 11 registrerade rotinträngningar, alla orsakade av vitpil. Äldre flygfoton från 1960 och 1973 finns i Figur 40.
