Avd Byggnadsmaterial

MIKROBIELL PÅVÄXT PÅ FASADER

Björn Johannesson

ISRN: LUTVDG/TVBM--03/3106--SE (1-44)

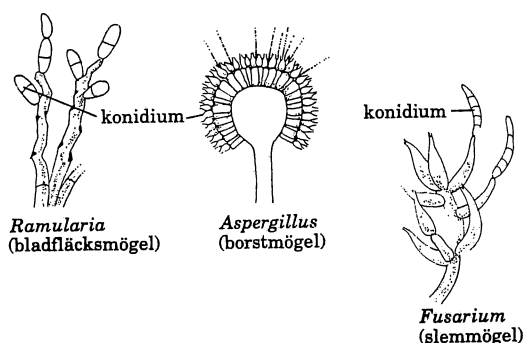
Figur 2.2: Konidier och konidiebärare av svamparna bladfläcksmögel, borstmögel samt slemmögel.

Hyfomycetes (vävnadssvamp) är en klass imperfekta svampar som karakteriseras av att deras konidiebärare utgår från mycel eller en kompakt vävnad, och bildar konidier på könlös väg på samma sätt som beskrivs ovan. Den könlösa förökningen är mindre komplicerad än den könsliga och går snabbare. Till klassen, där könlös förökning ingår, hör exempelvis penselmögel, sammetsmögel och slemmögel, se Figur 2.1 och 2.2.

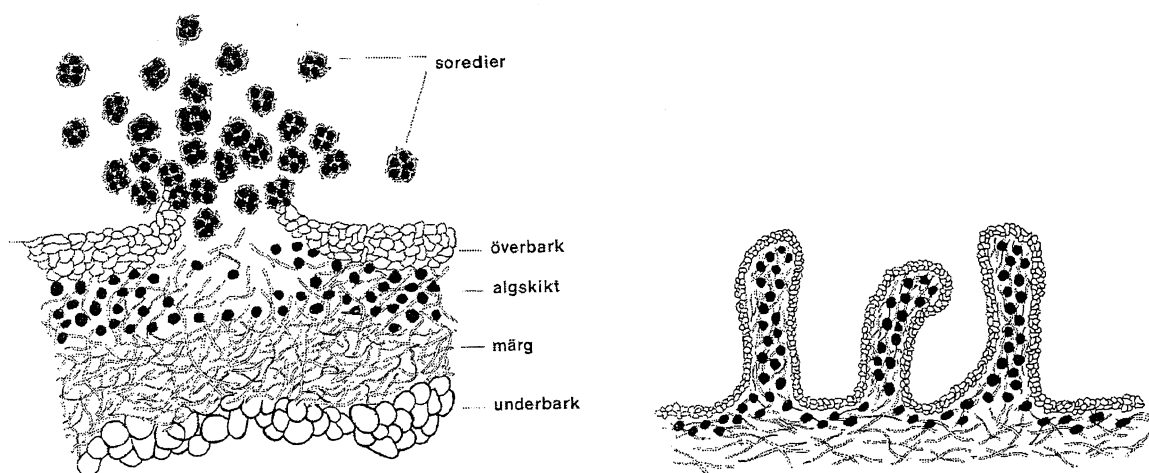
Figur 2.3: Genomskäring av en heteromer lav med soral (vänster) samt isidier i genomskäring (höger).

I mera komplext byggda lavbål består mellanskiktet av dels ett så kallat märgskikt bestående av endast svamphyfer, som ligger närmast underbarken, samt ett skikt under överbarken bestående av i huvudsak alger (algsikt). En sådan byggnad kallas heteromer.

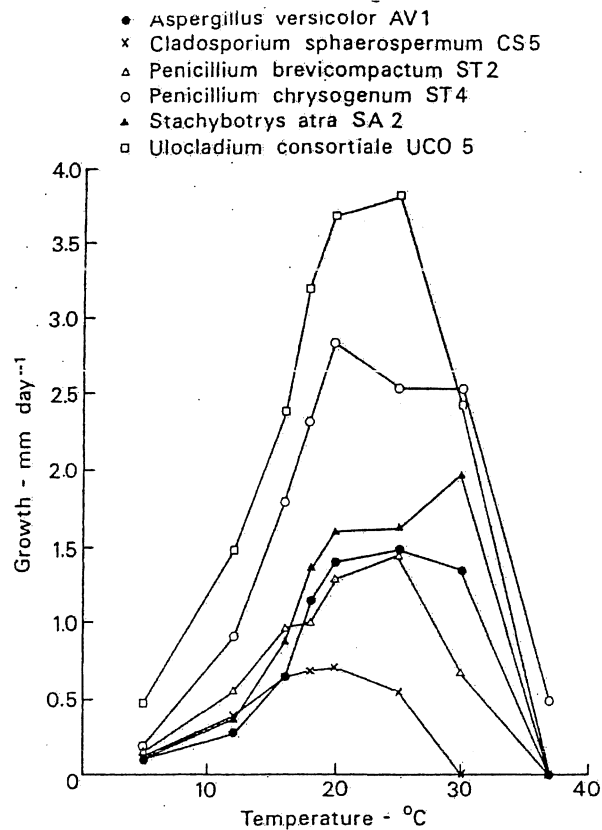
Figur 6.1: Effekten av temperaturen på den radiella tillväxthastigheten av olika mögelsvampar i 2% malt extrakt agar.

Den optimala temperaturen för tillväxt av olika mögelsvampar har studerats genom att mäta den radiella tillväxthastigheten i en 2% malt extrakt agar (MEA) miljö, se Figur 6.1. För de undersökta mögelsvamparna erhöles *Cladosporium sphaerospermum* den lägsta optimala tillväxthastigheten 0.7 mm/dygn vid 20 °C och den högsta optimala tillväxthastigheten, 3.8 mm/dygn vid 25 °C, erhöles för *Ulocladium consortiale*. Den optimala tillväxttemperaturen var lägst för *Penicillium chrysogenum* och *Cladosporium sphaerospermum*, vilka är de två typer av mögelsvampsläkter som har identifierats på de undersökta putade fasadytorna. Den optimala tillväxthastighetstemperaturen var 20 °C för dessa svampar emedan de andra undersökta mögelsvamparna erhöles temperaturvärden mellan 25 – 30 °C. Värt att notera är också att en signifikant tillväxt observerades även vid så låga temperaturer som 5 – 10 °C.

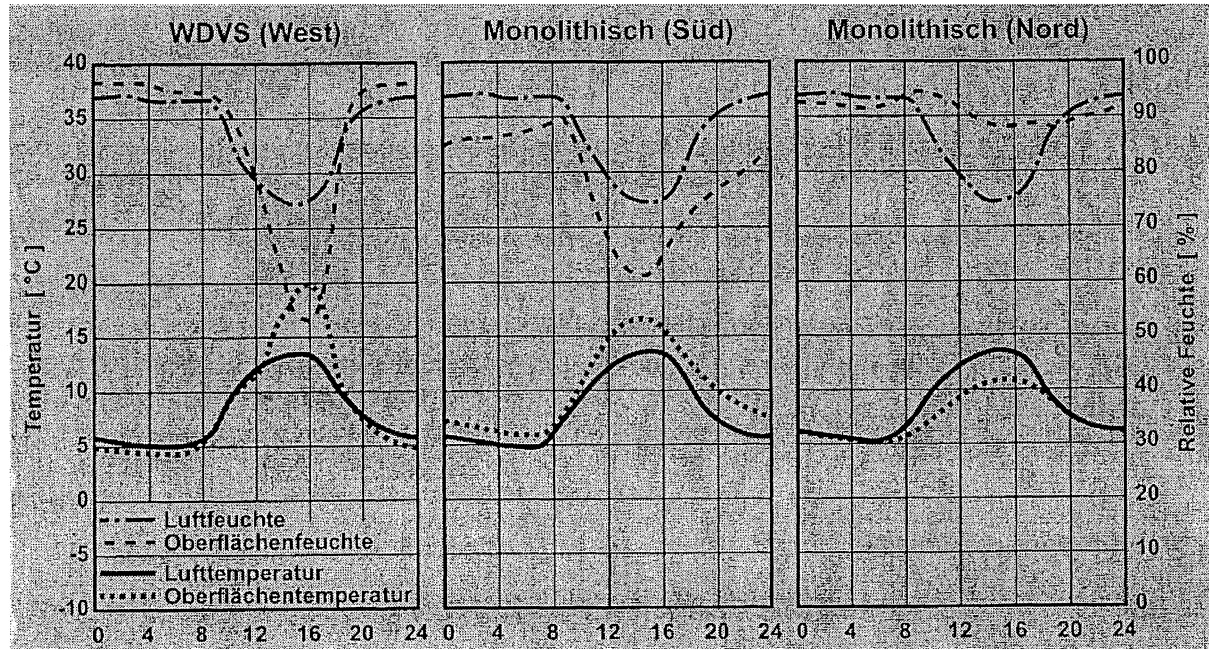
Figur 7.3: Dygnsvariation i temperatur och relativ fuktighet i uteluft och vid väggytan. Luftfuktighet markerad med prick streckad linje och ytfuktighet med streckad linje. Lufttemperatur markerad med heldragen linje och yttemperatur med punkt-linje. Graf till vänster gäller för puts på isolering i västligt läge, de resterande två figurerna gäller för massiv väggkonstruktion i sydlig och nordligt läge.

I IBP-Mitteilung 382 från Fraunhofer-Institut für Bauphysik redovisas mätningar av temperatur och relativ fuktighet på fasadytor där väggen består antingen av ett homogent murverk eller puts på isolering. Resultaten redovisas i Figur 7.3 .
