# Brandprovning av gasolflaskor, med respektive utan tryckavlastning

Rapport 3201, Lund 2016

Propane bottle, LPG, testing, explosion

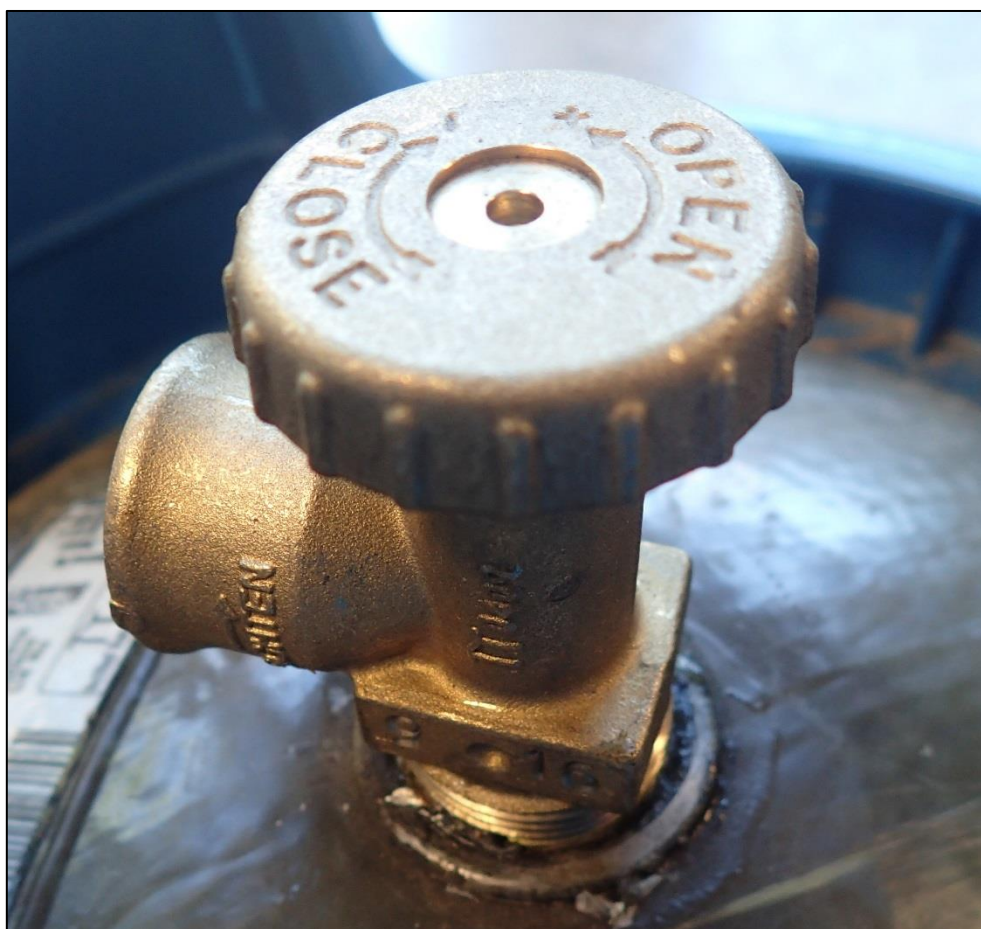
**Figur 3: Flaskventil utan varken säkerhetsventil eller smältsäkring. Denna typ var monterad på flaskorna i försök 5 - 8.**

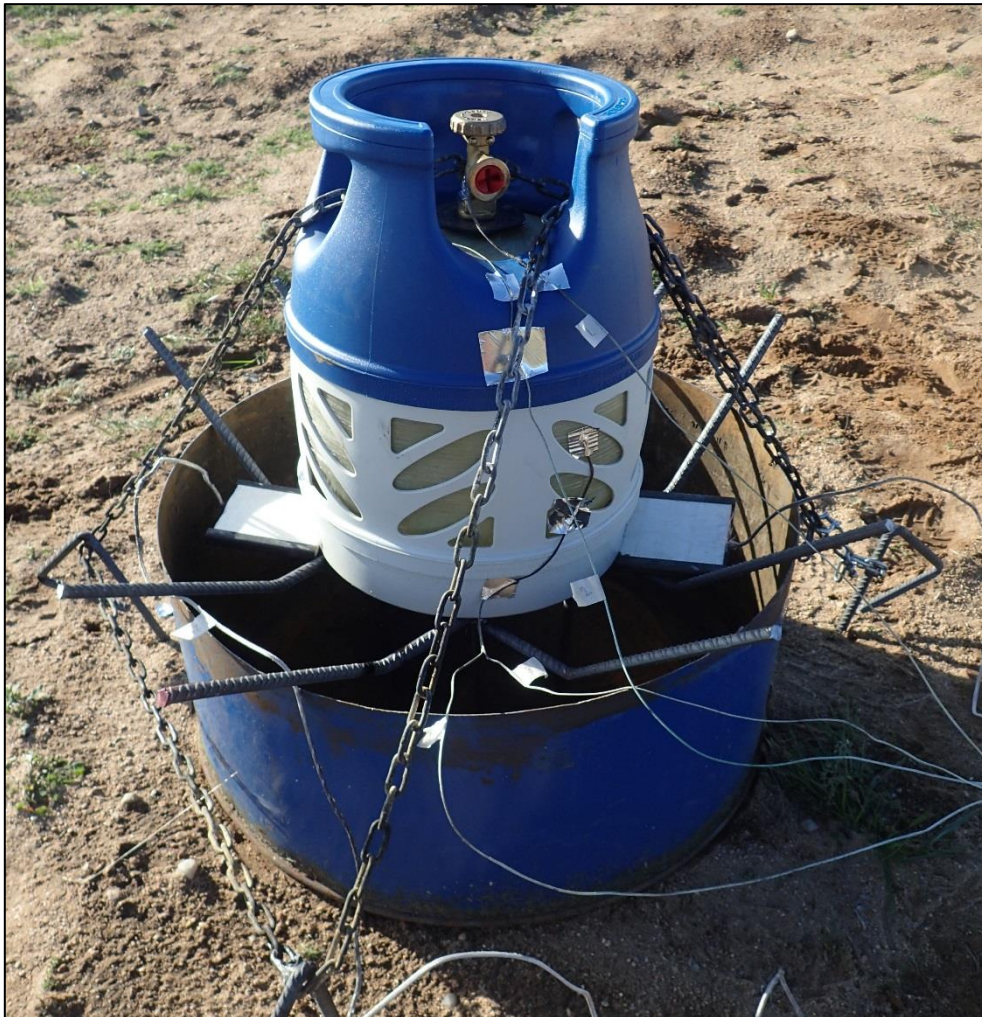
**Figur 4: Försöksupställning med fat, termoelement, plattermoelement, flaska samt förankring (kätting och jordspett). Utloppsventil vinklades i respektive försök för bästa visuella resultat.**

I försök 1 – 4 användes även två (2) stycken plattermoelement som monterades på ställningen vid respektive flaskas botten riktade nedåt mot bålet, på ömse sidor om respektive flaska. Syftet med plattermoelementen var att få underlag till beräkningar av bland annat den värme flaskorna utsattes för. Det bör noteras att flera termoelement vid flera av försöken troligen inte satt kvar på respektive flaska under hela förloppet, på grund av den valda monteringsmetoden, den kraftiga värme flaskorna utsattes för samt hur flaskorna och deras respektive innehåll betedde sig under försöken. Detta kan dock inte sägas ha påverkat varken resultaten eller slutsatserna i någon större utsträckning. Se även figur 4.

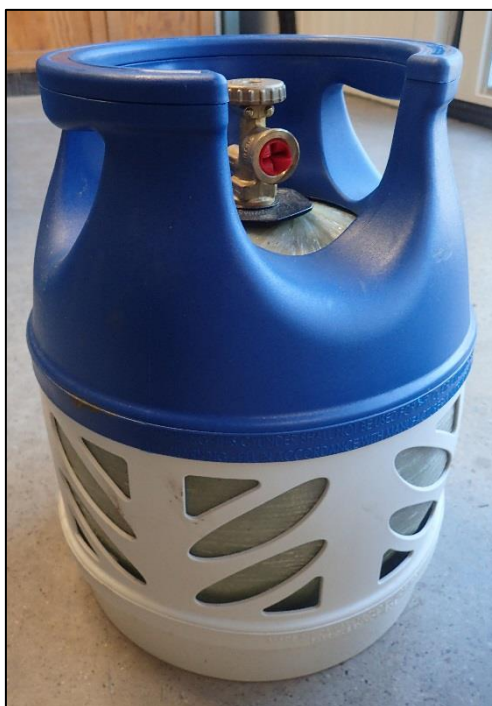
Figur 5: Flaska av komposit, modell Ragasco med säkerhetsventil.

Vid försök 1 provades en kompositflaska av tillverkaren Ragasco, vilken är en helspunnen flaska dvs. att flaskan är tillverkad i ett stycke. Flaskan var försedd med säkerhetsventil.

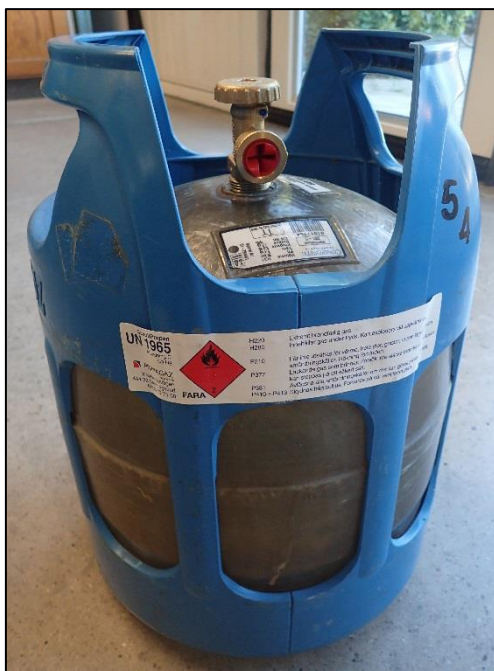
Figur 7: Flaska av komposit, modell Composite Scandinavia med säkerhetsventil och smältsäkring.

Vid försök 2 provades en kompositflaska av tillverkaren Composite Scandinavia. Flaskan är tillverkad i två delar, en övre del med anslutningsventil samt en bottendel. De båda delarna är därefter sammanfogade med ett limförband. Flaskan var försedd med säkerhetsventil och smältsäkring.

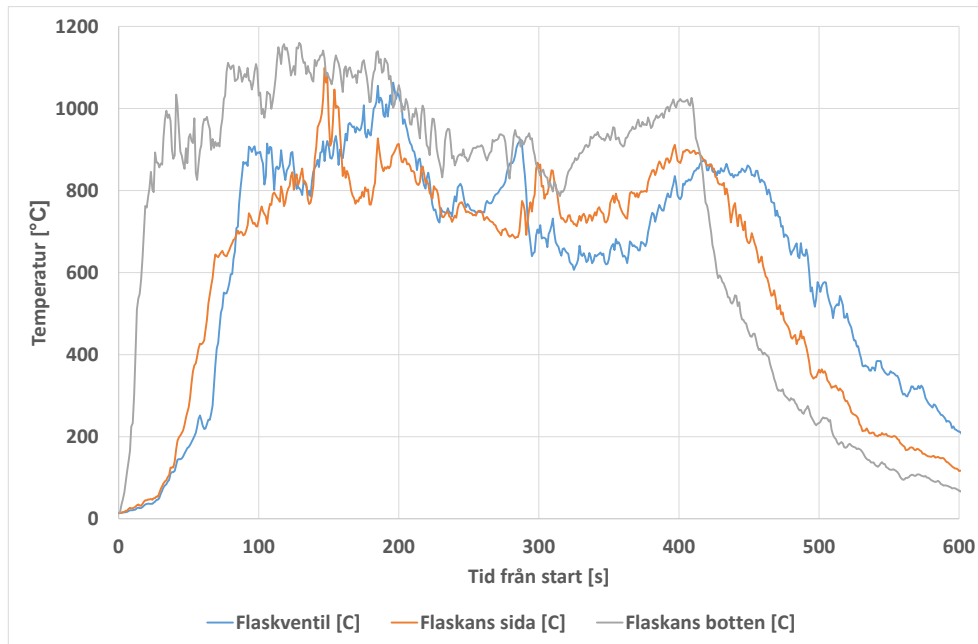
Även mätningarna i försök 2 visar på att flaskans botten utsattes för relativt höga temperaturer i intervallet 800 – 1100°C. Även flaskans sida och flaskventil har varit utsatt för temperaturer i motsvarande storlek. Skillnaden mellan försök 1 och försök 2 beror troligen mer på monteringen av termoelement, än på faktiska skillnader i temperatur. Men det kan också bero på att flaskans smältsäkring utlöste redan efter cirka 57 sekunder och att detta då har ökat temperaturen kring och på flaskan. Konsekvensen av detta torde vara att utströmningen av gasol blir relativt hög, eftersom trycket i flaskan upprätthålls, eller rent av ökar, trots utlöst smältsäkring. Ökad effektutveckling från flaskans jetflamma torde även öka förbränningshastigheten av heptan (mer strålning, högre temperatur, mm.).

Mätningen på flaskans sida, på vindsidan, tyder på att flaskan har varit utsatt för en tämligen stor kylning till följd av den kraftiga vinden.

**Figur 8: Temperarmätningar på flaskan.**

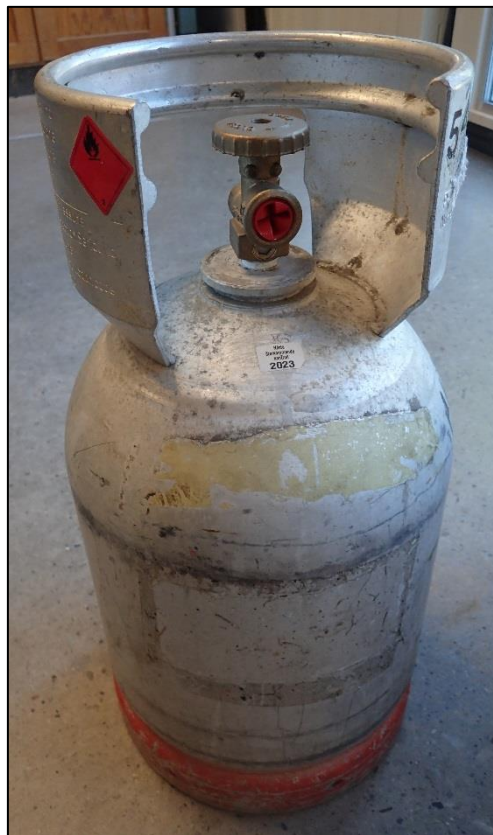
**Figur 9: Flaska av aluminium med säkerhetsventil och smältsäkring.**

Vid försök 3 provades en aluminiumflaska försedd med säkerhetsventil och smältsäkring.

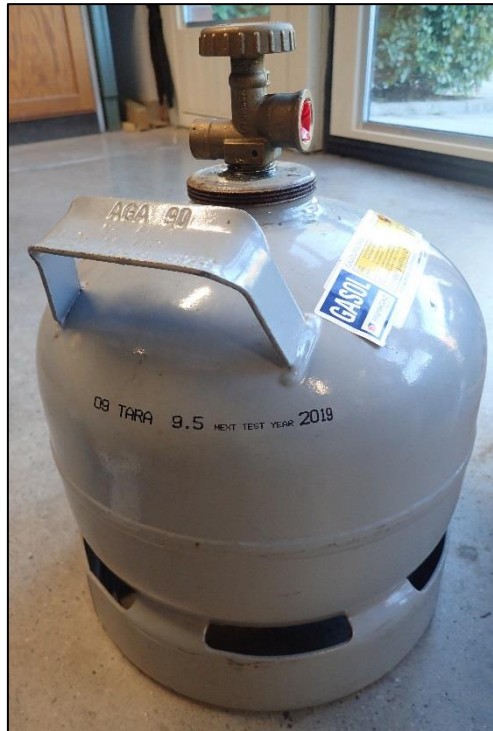
Figur 11: Flaska av stål, med säkerhetsventil.

Vid försök 4 provades en stålflaska försedd med säkerhetsventil.

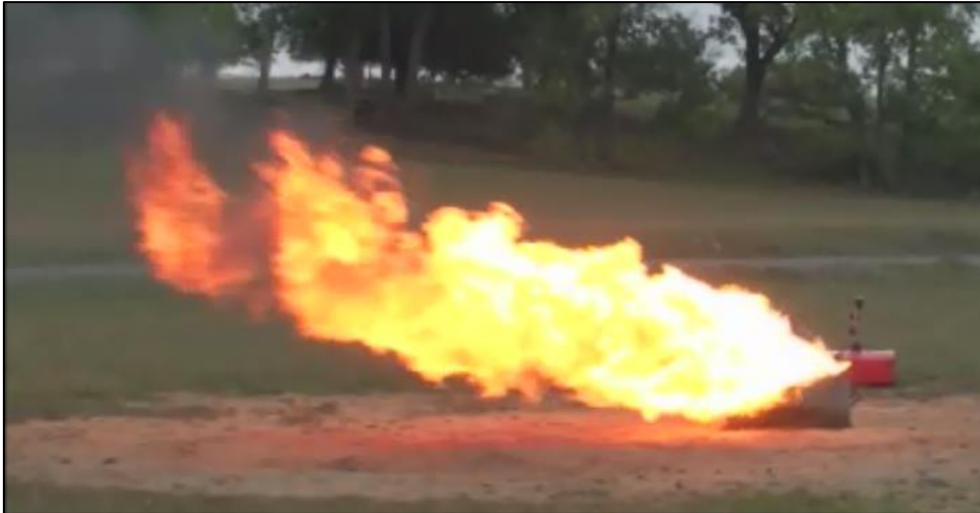
**Figur 13: Bild vid cirka 4 minuter från brandstart under en period då brandförloppet visuellt uppfattades som intensivast.**

Efter antändning intensifierades branden långsamt, troligen på grund av plast samt läckande gasol. Efter cirka 3 minuter hörs ett väsende ljud från läckage i behållaren. Det syntes inga reaktionskrafter på behållaren, den står stilla under hela brandförloppet även då behållaren tryckavlastar genom allmänt läckage genom skalet. När primärbranden (heptan) hade brunnit ut, återstod främst brand i rester av plasten från flaskan. Flaskan exploderade inte. Beslut togs om att beskjuta flaskan innan personal närmade sig.

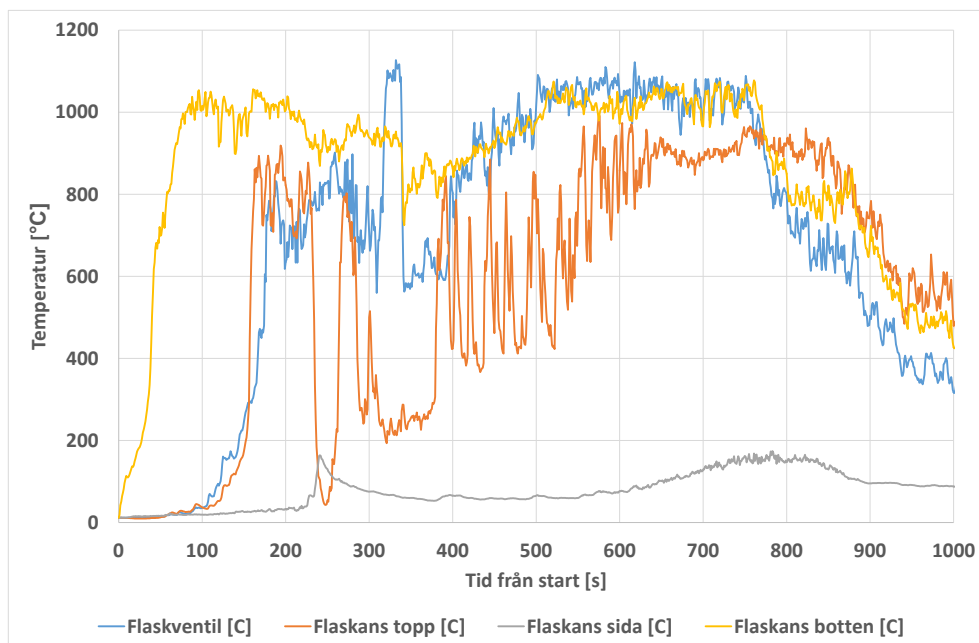
Mätningen på flaskans sida, på vindsidan, tyder på att flaskan har varit utsatt för en tämligen stor kylning till följd av den kraftiga vinden.

**Figur 14: Temperaturmätningar på flaskan.**

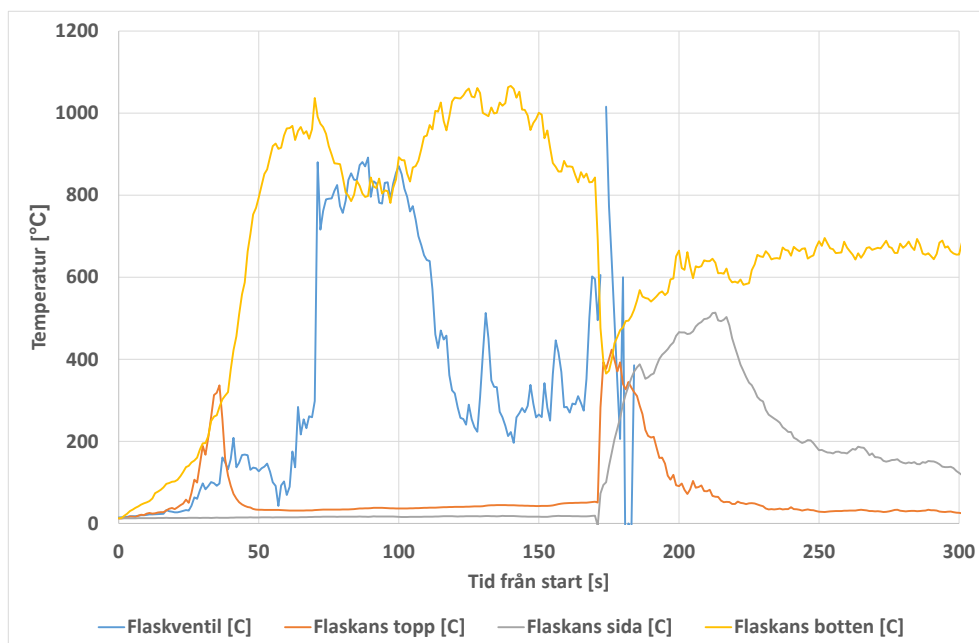
Mätningen på flaskans sida, på vindsidan, tyder på att flaskan har varit utsatt för en tämligen stor kylning till följd av den kraftiga vinden.

Figur 15: Temperaturmätningar på flaskan.

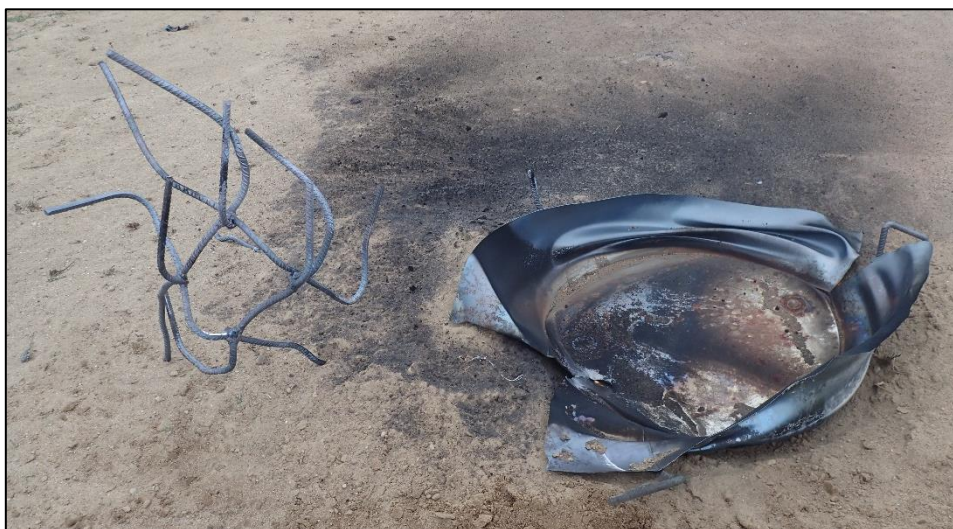
Figur 16: Ställning och plåtfat efter explosion av aluminiumflaska.

Ljudet från explosionen uppfattades som relativt dovt men med en viss snärt. Eldklotet uppskattades till cirka 40 m i diameter.

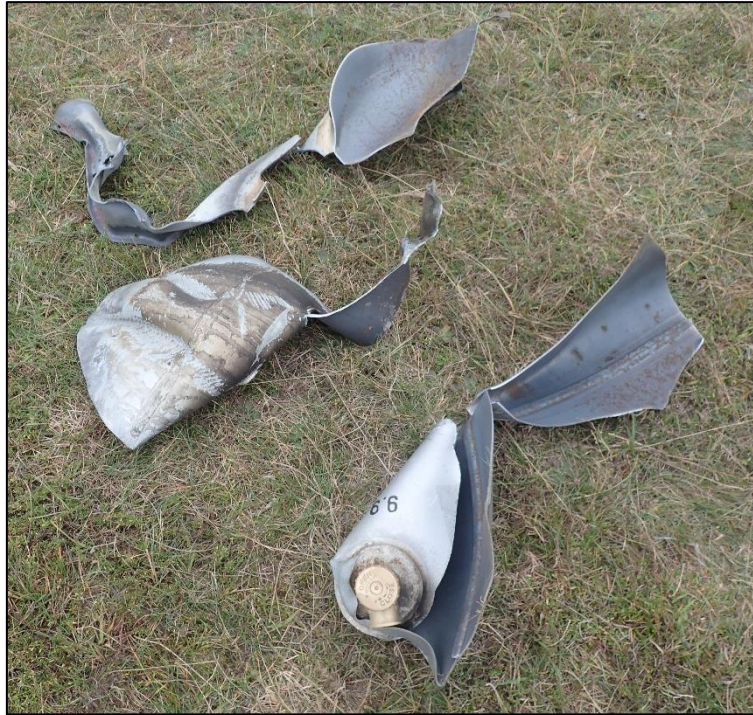
Figur 18: Ihopsamlade delar av stålflaskan.

Flaskan i försök 8 exploderade efter cirka 4 min 6 sek. Flera delar av flaskan flög iväg i en relativt brant vinkel, där delar efteråt hittades upp till cirka 70 m från primärbranden, se figur 18. Fatet för primärbranden plattades ut mot marken och stativet var efter explosionen oanvändbart.

Ljudet från explosionen uppfattades som skarpt och med en ljudlig knall. Eldklotet uppskattades till cirka 50 m i diameter.

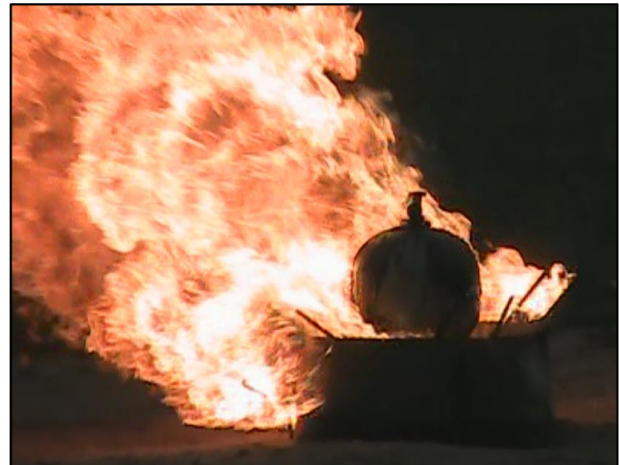
Figur 22: Flaskan kan antas ha varit flamutsatt på halva den omslutande ytan och vindkyld på andra halvan. Bild till höger från försök 5.

Baserat på observation under samt även efter försöken kan antas att flaskan är flamutsatt och värms upp på halva dess omslutande yta och kyls av vinden på resterande halva, se figur 21. Trots denna till synes relativt kraftiga avkylning av flaskan, utlöste tryckavlastande anordning alternativt att flaskan sprängdes inom en relativt kort tidsrymd.

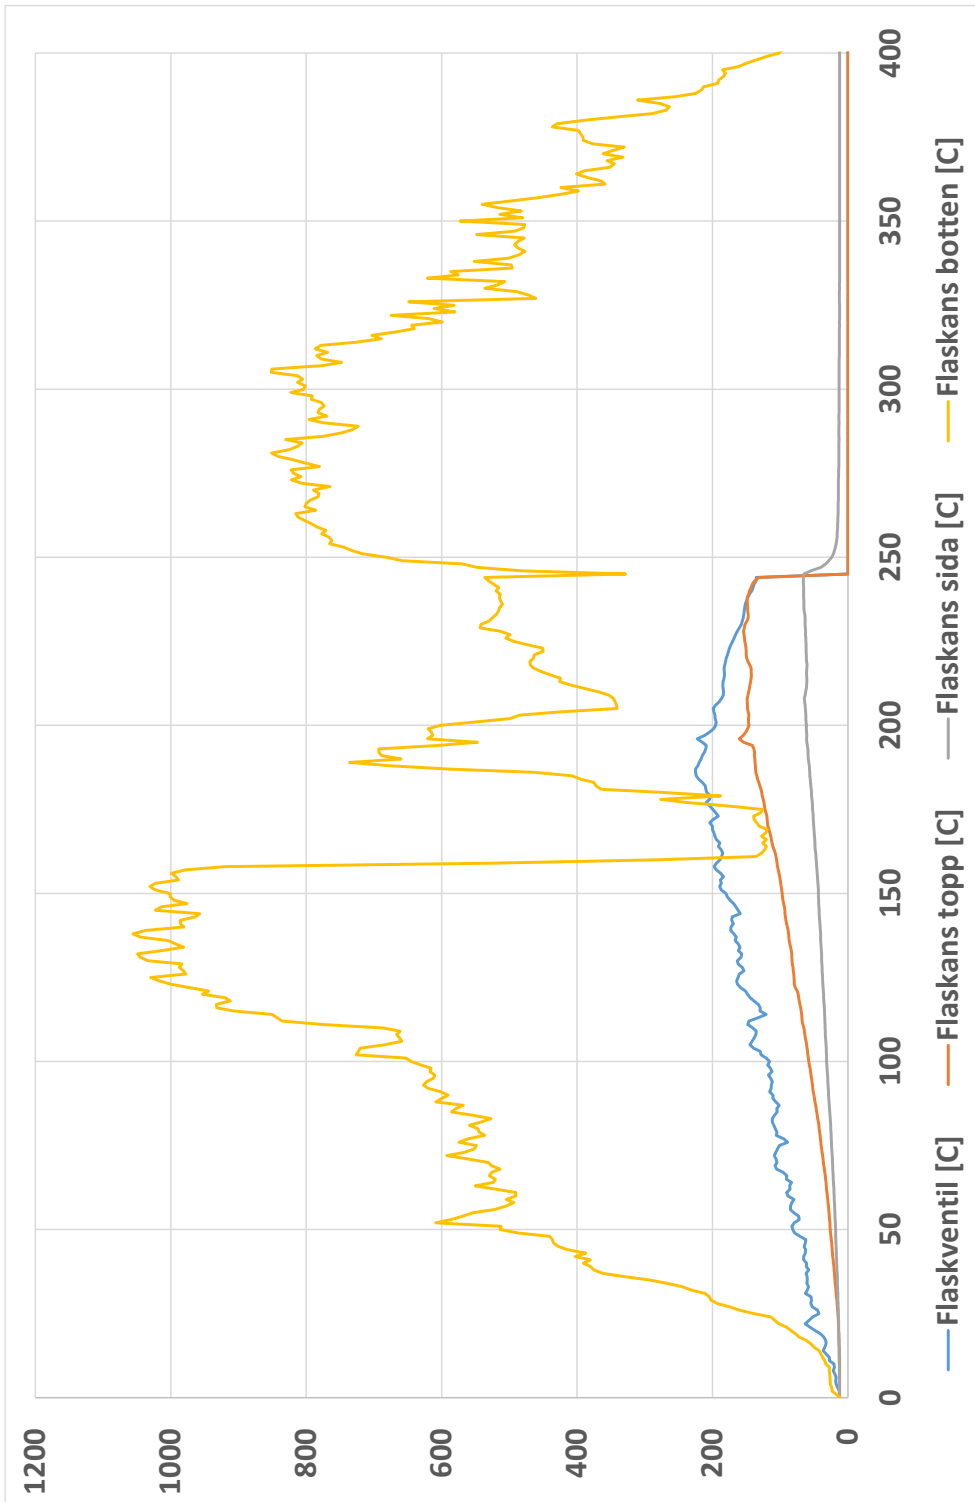
Försök	Material i flaska	Typ	Totalvikt (vägt)	Tomvikt (angivet)	Volym (angivet)	Mängd gasol	Säkerhetsventil	Smältsäkring
8	Stål	P6	15,7	9,9	14,3	5,8	Nej	Nej
