## Theodor Wåhlins restaurering av Gråbrödraklostret

Manhag, Andreas

*Published in:*  
Ystadiana 2017

*En av nyckelpersonerna vid Gråbrödraklostrets restaurering 1909–1912 var domkyrkoarkitekten Theodor Wåhlin. Här beskrivs hans roll i projektet, samt hur hans arkitektoniska särdrag kom till uttryck i den slutgiltiga klosterbyggnaden.*

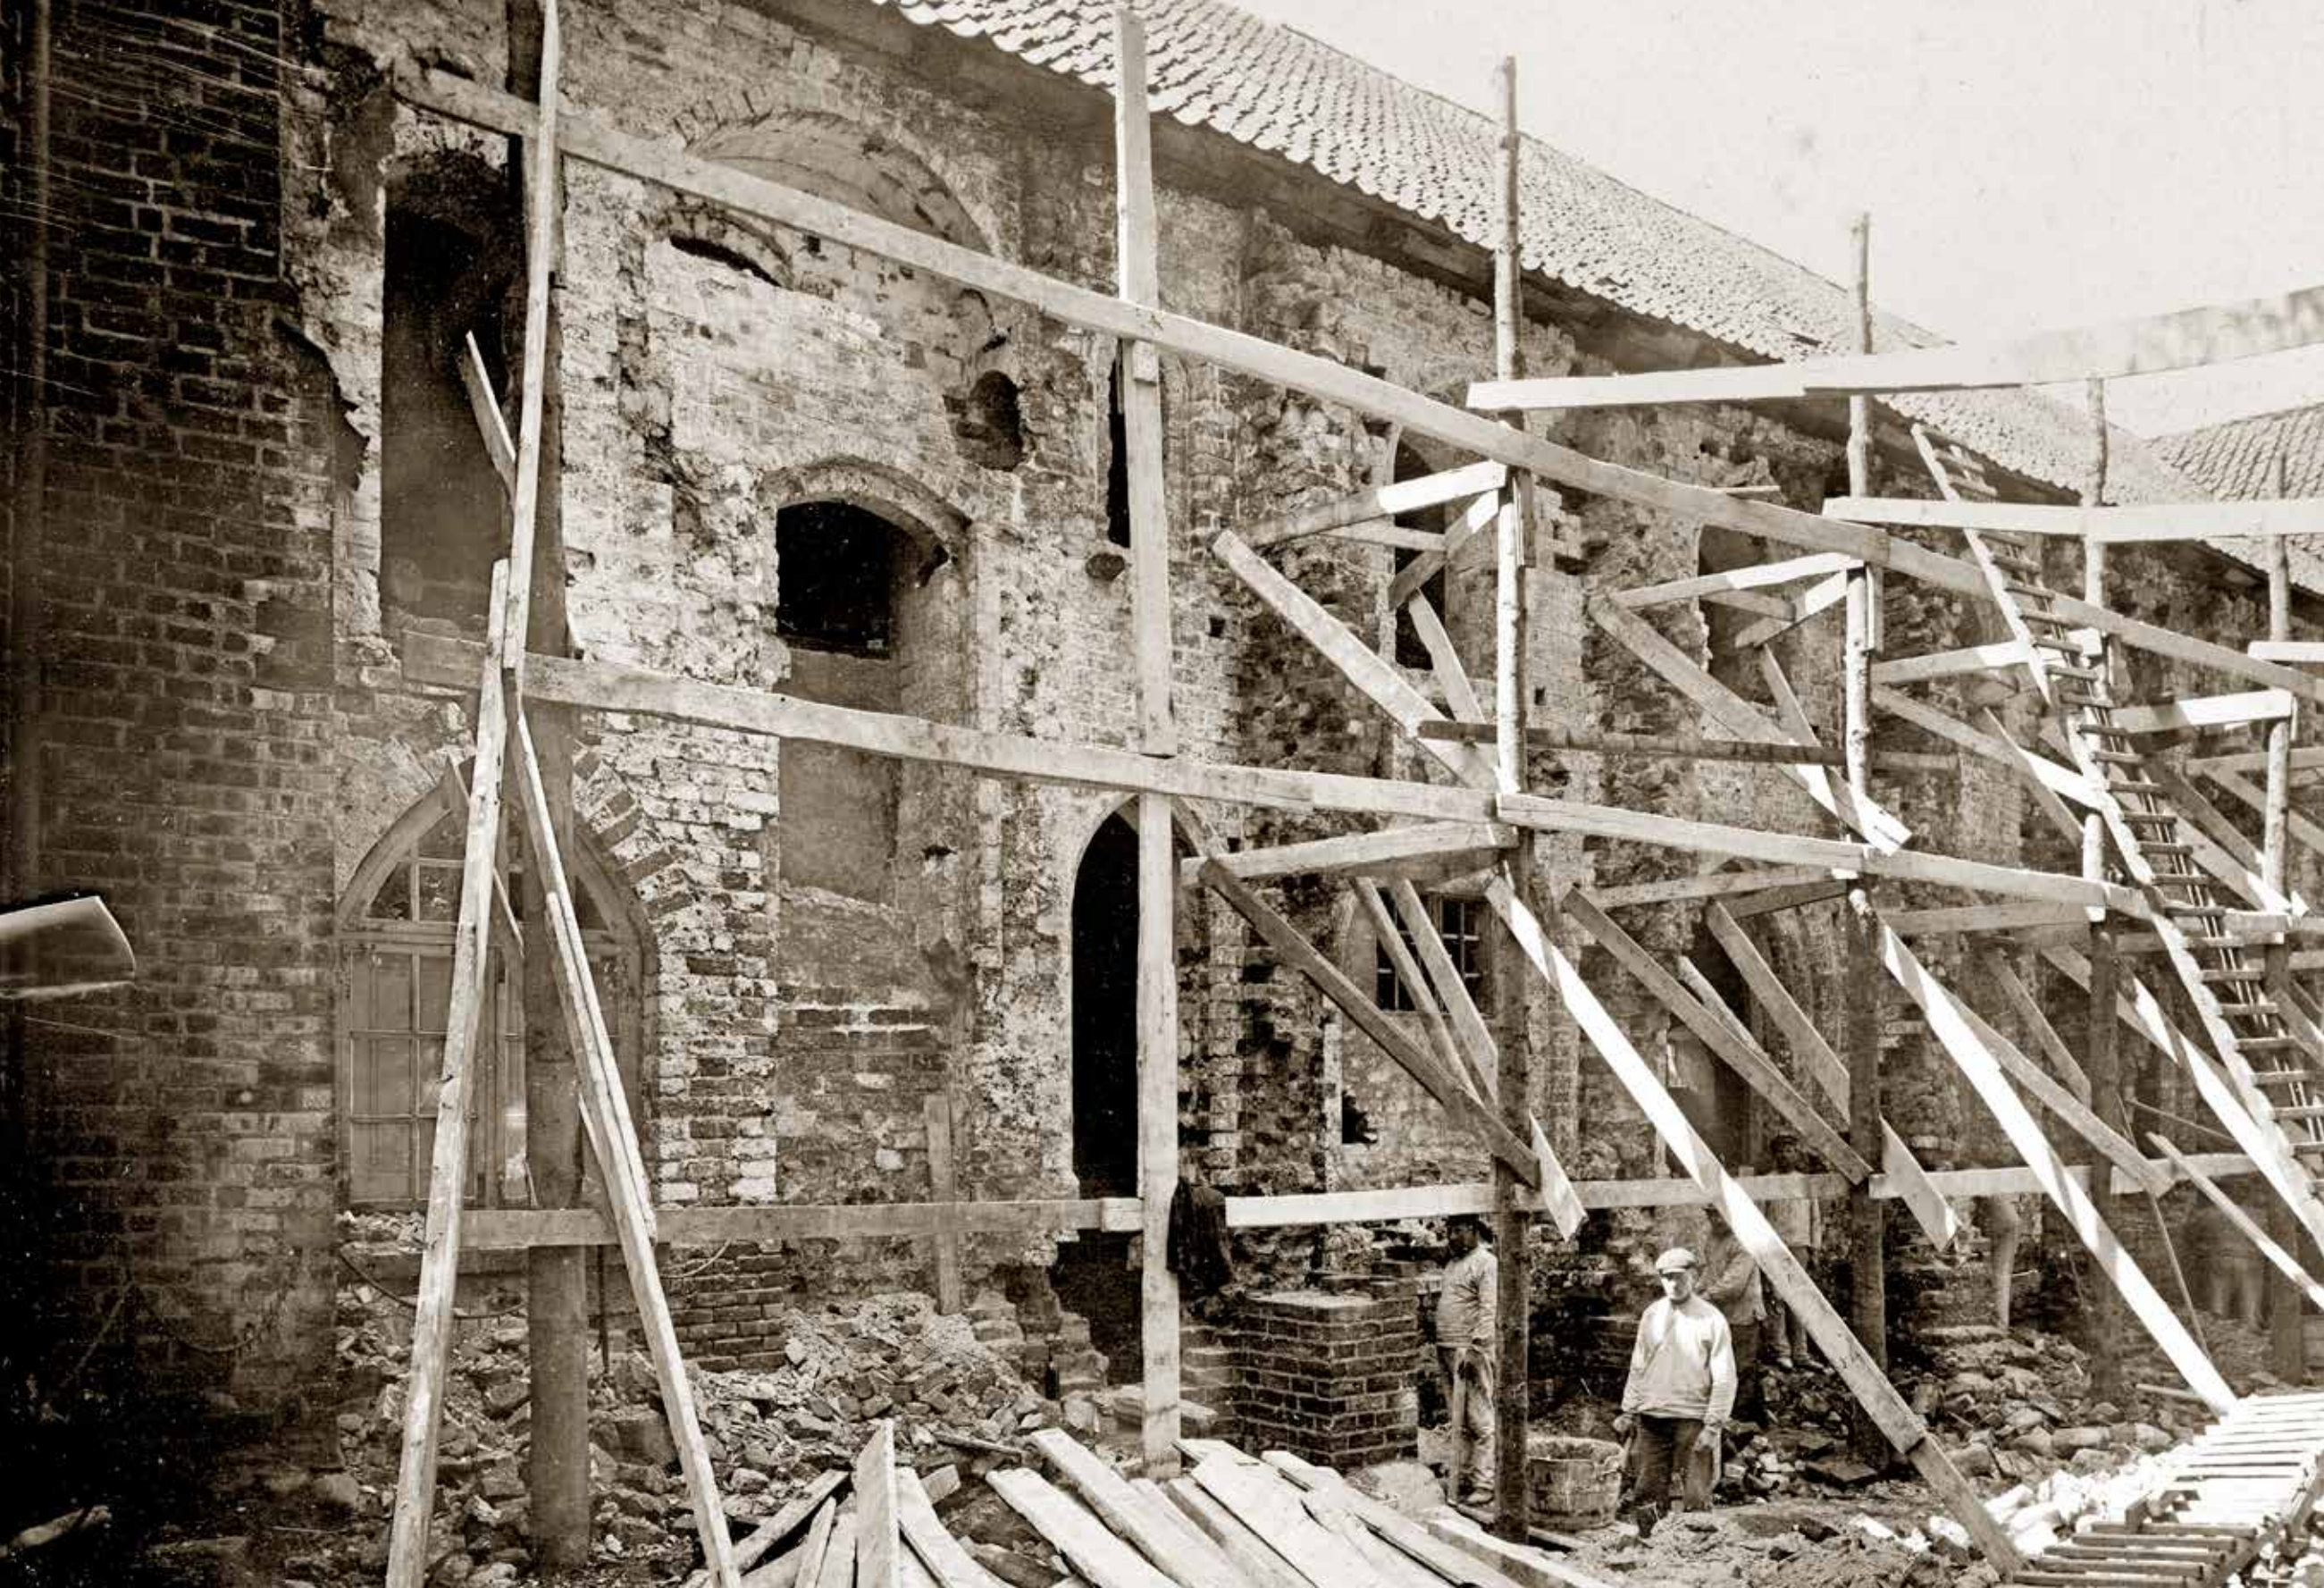
*Till höger: Klosterlängans östra fasad i dess yttersta förfall. Foto: H. Lindqvist.  
Nästa uppslag: Samma parti av östfasaden under restaurering. Foto: Anders Roland.*

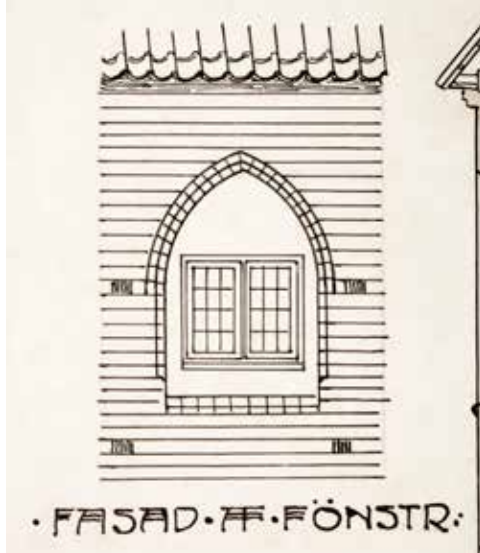
Slutgiltig och enklare utformning av ovanvåningens fönster i den östra fasaden. Detalj ur "Förslag till inredning", Wählin 24.12.1909. Historiska museet.

Ett förslag till inredning hade upprättats av Wählin redan på julaftonen 1909, vilket förstås är ett märkligt datum att tillbringa vid ritbordet. Det var då som den övre vå-

ningens östra fönster gavs dess slutliga form. I tidigare arkitekters versioner var de försedda med masverk, i likhet med neder-våningens, men eftersom några lämningar av dylikt faktiskt aldrig hade dokumenterats valde Wählin en mer diskret lösning.
