# Nordens äldsta bevarade byggnad?

## Dalby kyrkas värde mellan historia och framtid

*Stephan Borgehammar*

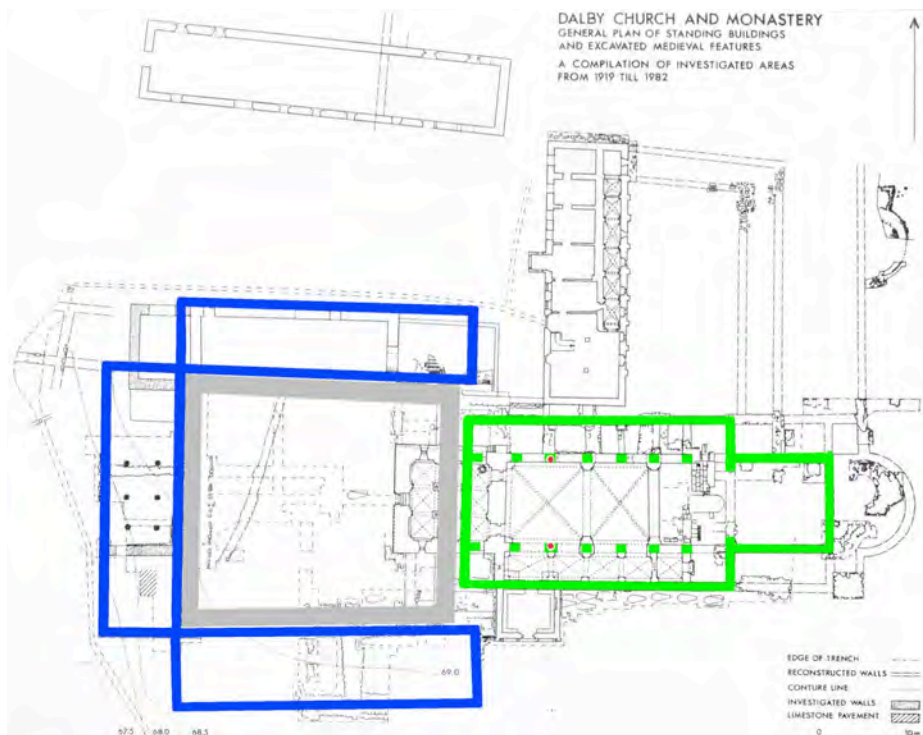
*Fig. 3. Förenklad planskiss av Dalby kyrka och de stenhus väster därom som delvis har konstaterats arkeologiskt. Ritning ur Lindabl 1986, s. 13 (fig. 3), bearbetad av Stephan Borgehammar.*

under loppet av 1100-talet utvecklades till ett augustinkloster.<sup>14</sup> Hela anläggningen inklusive kyrkan kan schematiskt presenteras som visas i fig. 3.

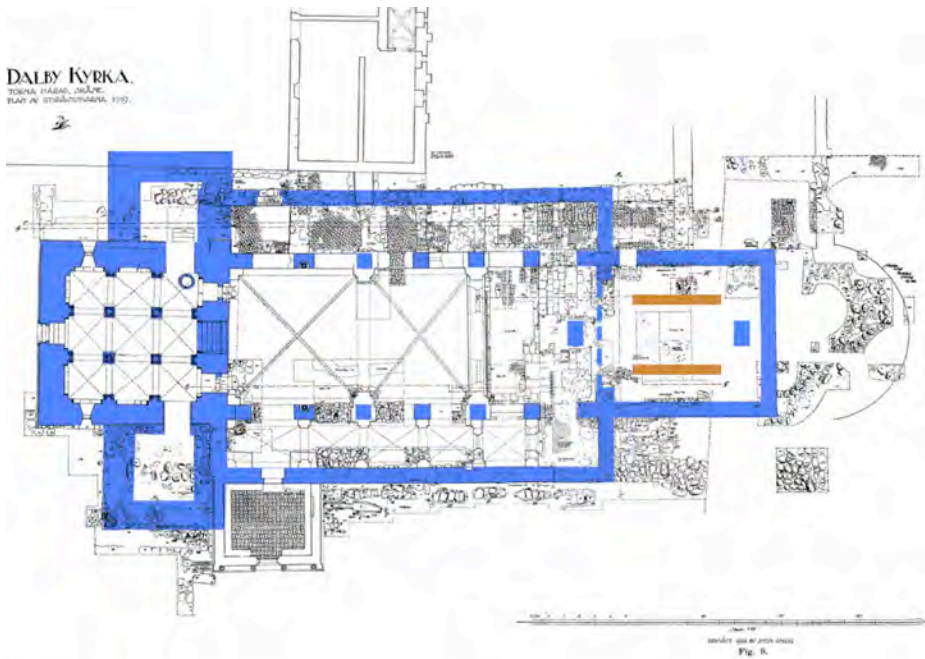
*Fig. 4. Dalby kyrkas plan i fas 2. Ritning ur Anjou 1930, s. 34f (fig. 9), bearbetad av Stephan Borgehammar. Altarnas och korstolarnas placeringar är hypotetiska.*

Någon gång cirka 1110–1160<sup>25</sup> konstruerades en romansk förhall i väster flankerad av två smäckra torn, vilket gav en plan som i fig. 4. Anjou fann även spår av förberedelser till ett tvärskepp, som eventuellt skulle ha försetts med små flankerande torn, i likhet med exempelvis domkyrkan i Bamberg. Av detta blev inget. Vi vet inte ens säkert om de båda sidotornen i väster fullbordades.<sup>26</sup> Men förhallen byggdes och står kvar än i dag.

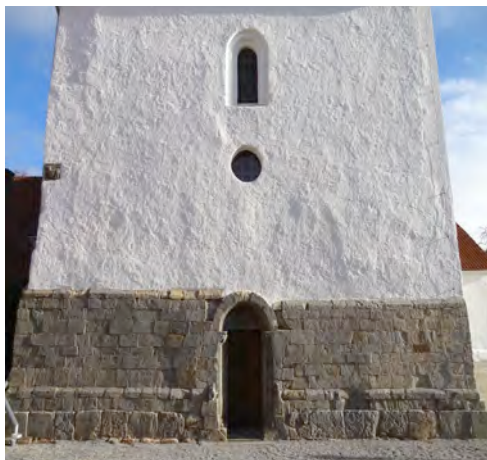
*Fig. 5. Dalby kyrka från väster. Foto: Stephan Borgehammar, 2012.*

När man betraktar den från väster ser man en ingång på markplanet med ett litet runt fönster ovanför (fig. 5). Det lilla runda fönstret sitter i själva verket högst upp i en igenmurad dörröppning på andra våningen, av samma storlek som dörröppningen nedanför. Sannolikt har en svalgång förbundit den övre dörröppningen med anläggningen väster om kyrkan. Om anläggningen betraktas som ett palats är det kanske rimligt att, som Erik Cinthio, tolka förhallens övervåning som en kunglig loge. Men palatstolkningen är inte självklar, och idén att många kyrkor vid denna tid hade en loge i väster som var reserverad för kungen eller en lokal storman är i dag starkt ifrågasatt av forskningen.<sup>27</sup> Jag avstår därför från att säga något om förhallens övervåning, som ändå inte har kvar mycket av sin ursprungliga karaktär. Låt oss i stället betrakta botenvåningen!

Portalens omfattning är problematisk. Den verkar sekundärt insatt i det omgivande murverket – eller så är det omgivande murverket starkt förändrat. På tympanon finns en relief som avbildar Simsons kamp med lejonet. På 1100-talet tolkades denna episod vanligen som en förebild för hur Kristus kämpade med djävulen och besegrade honom på korset. Den förknippades särskilt med påskfrändet, till exempel i sekvensen *Ecce dies celebris*, en sång för påsknattens mässa författad av augustinbrodern Adam av S:t Victor.<sup>28</sup>

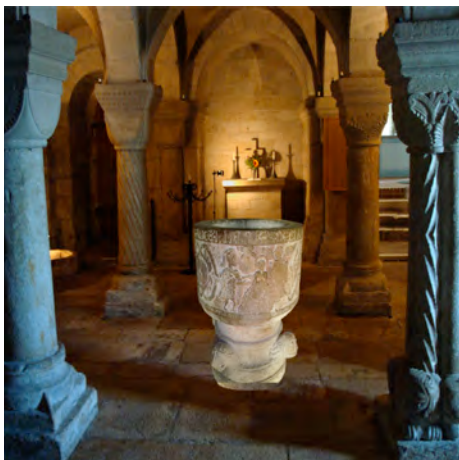
*Fig. 6. Förhallen i Dalby kyrka med kyrkans dopfunt infälld. Fotomontage: Stephan Borgehammar, 2008.*

Går vi in genom dörren hamnar vi i ett elegant romanskt rum med nio valv, ett altare i öster och en brunn i det nordöstra hörnet (fig. 6). Den dopfunt som har monterats in i bilden står i själva verket alltsedan restaureringen 1936 längst bak i Dalby kyrkas långhus. Men flera skäl, både stilistiska och praktiska, talar för att funten ursprungligen har varit avsedd att stå i förhallen, antagligen i mitten som i fotomontaget. Förhallen har då fungerat som baptisterium och har spelat en särskild roll vid firandet av påsk och pingst.<sup>29</sup>

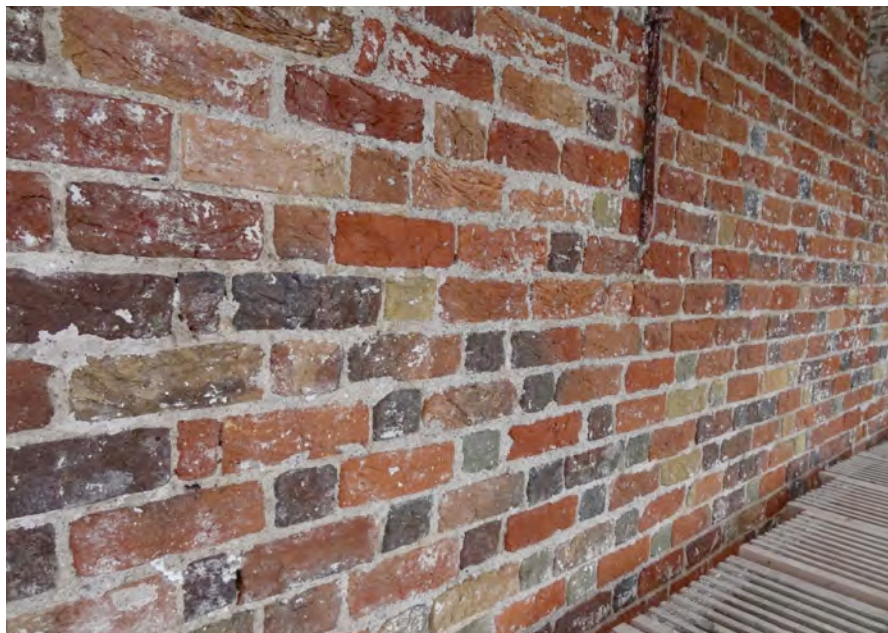
*Fig. 8. Murverk från 1200-talet i Dalby kyrkas torn, norra sidan. Foto: Stephan Borgehammar, 19 juni 2012.*

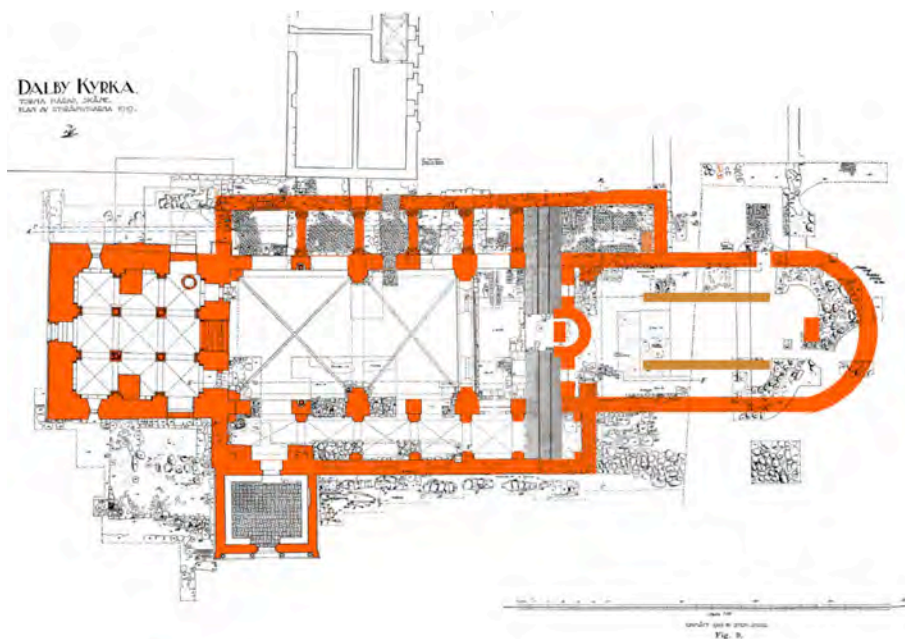
*Fig. 9. Dalby kyrkas plan i fas 4. Ritning ur Anjou 1930, s. 34f (fig. 9), bearbetad av Stephan Borgehammar. Altarnas och korstolarnas placeringar är hypotetiska.*

Förändringarna i kyrkorummet i denna fas är inte så stora. Det rör sig om en indelning av norra sidoskeppet i kapell och tillkomsten av ett vapenhus – se planritningen i fig. 9. Om vi börjar med vapenhuset, har det sannolikt varit mycket högre än det är i dag. Kraftiga murstöd i södra sidoskeppet mitt emot vapenhusets väggar tyder på att vapenhuset har haft minst två våningar och varit välvt.<sup>33</sup>

Ser vi på norra sidoskeppet är det inte bara indelningen i kapell som är slående, utan även skapandet av förbindelser med de klosterbyggnader som senast i början av 1300-talet uppfördes norr om kyrkan.<sup>34</sup> Under den här fasen har alltså ett traditionellt kloster med tre byggnadskroppar anslutit till kyrkans norra sida och tillsammans med kyrkan bildat en innergård omgiven av en korsgång.

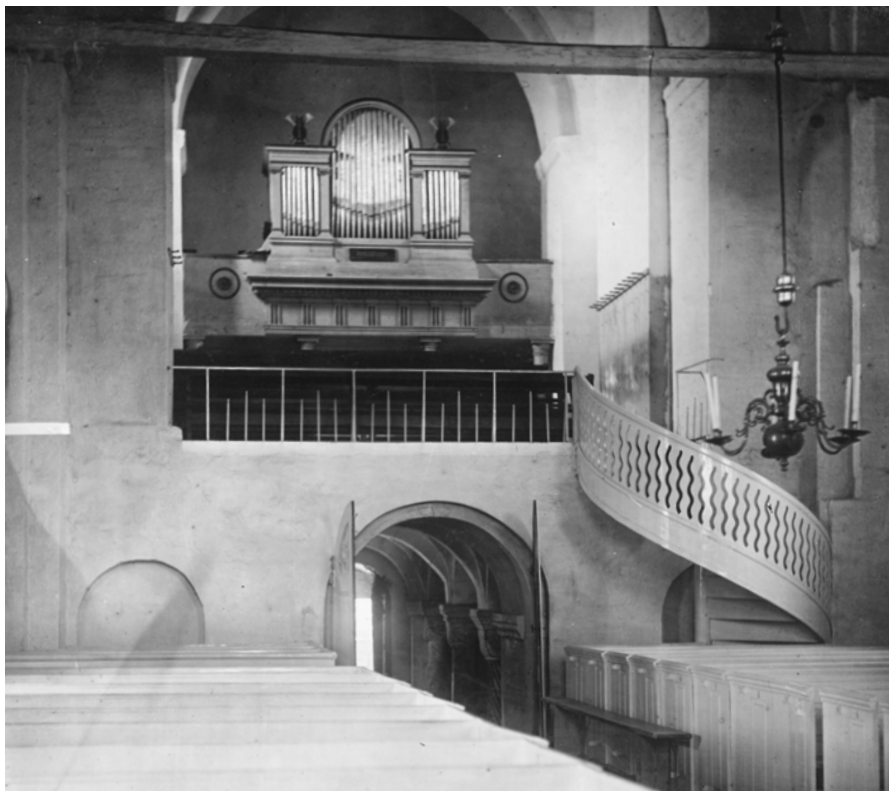
*Fig. 11. Dalby kyrkas långhus, västra änden, cirka 1875–1880. Fotograf okänd. Historiska museet vid Lunds universitet.*

Viktiga att känna till är också de ingrepp som görs 1852 (eller kanske något år senare), även om de i nästa fas delvis återställs. En stor dörr tas upp mitt i väggen mellan förhallen och långhuset, så att förhallen kan användas som bisättningsrum och kistan enkelt bäras upp i långhuset för begravningsgudstjänsten. På förhallens övervåning inreds en läktare, orgeln flyttas dit och en spiraltrappa skapar förbindelse mellan läktaren och långhuset (fig. 11).<sup>41</sup>
