Sprickbildning i puts på isolering - undersökning av grundläggande mekanismer

SPRICKBILDNING I PUTS PÅ ISOLERING **Undersökning av grundläggande** **mekanismer**

ISRN: LUTVDG/TVBM--04/3117--SE (1-72)

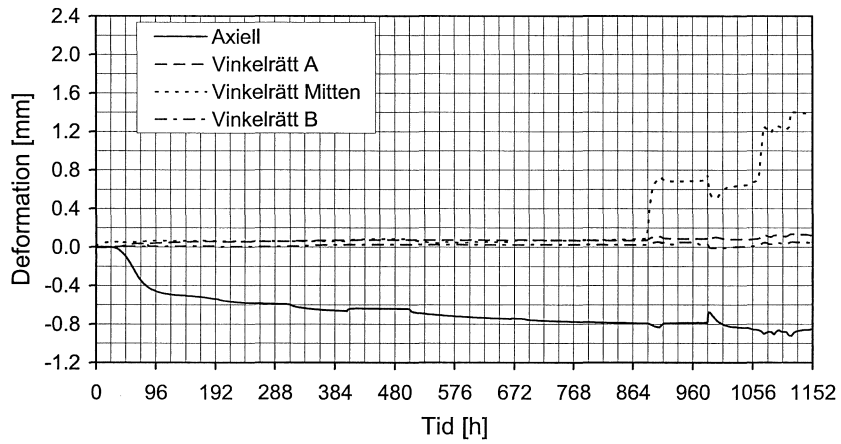
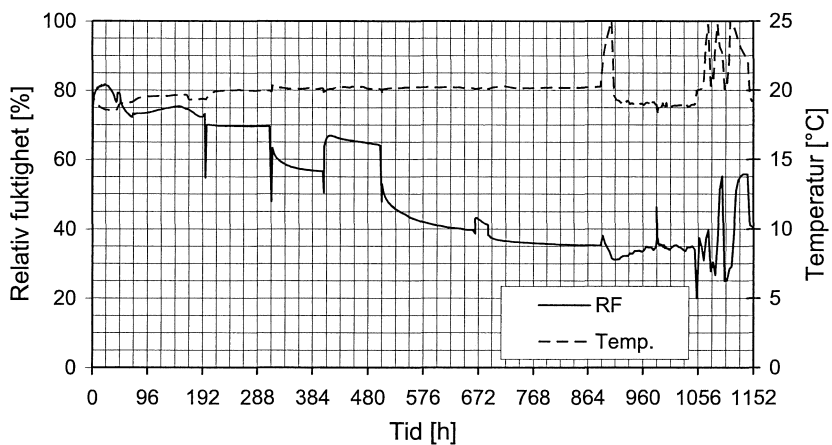
Figur 12 Deformationer hos 10 mm stående putsrensor som funktion av tiden samt rådande RF och temperatur, S102.

Den sista provningen, S102, visas i figur 12. Putsremsans tjocklek var 10 mm. Avsikten med denna provning var att torka remsan långsamt för att minska fuktgradientens inverkan. Putsremsorna torkades långsamt till jämvikt med 35% RF. RF i boxen sänktes långsamt genom att successivt byta ett salt

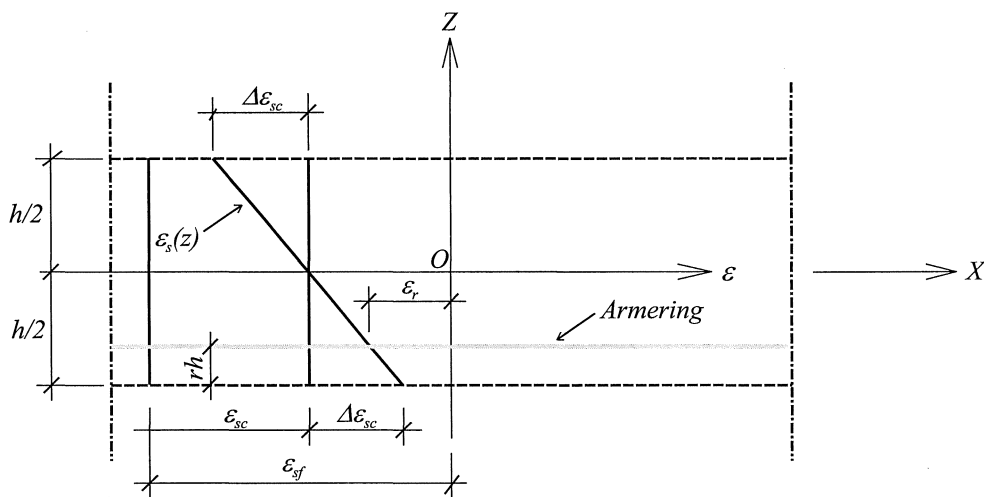
Figur 31 Töjningar i en putsremsa orsakad av jämn krympning.

I figur 31 visas en del av en armerad putsremsa. Om putsen var utan armering skulle uttorkning leda till krympningen ε_{sf} . Armeringen hindrar dock en del av krympningen vilken leder till att den själv blir tryckt samtidigt som den utsätter remsan för ett tvång. På grund av att armeringen inte är centriskt placerad uppstår ett moment som leder till att putsremsan kröker sig. Den resulterande töjningen blir linjärt fördelad, $\varepsilon_s(z)$. De töjningar som leder till spänningar är differensen mellan $\varepsilon_s(z)$ och ε_{sf} . Nedan visas sambanden mellan de töjningar som visas i figur 31. Härledningen utelämnas här. Sambanden kan härledas med hjälp av Park and Paulay (1975).

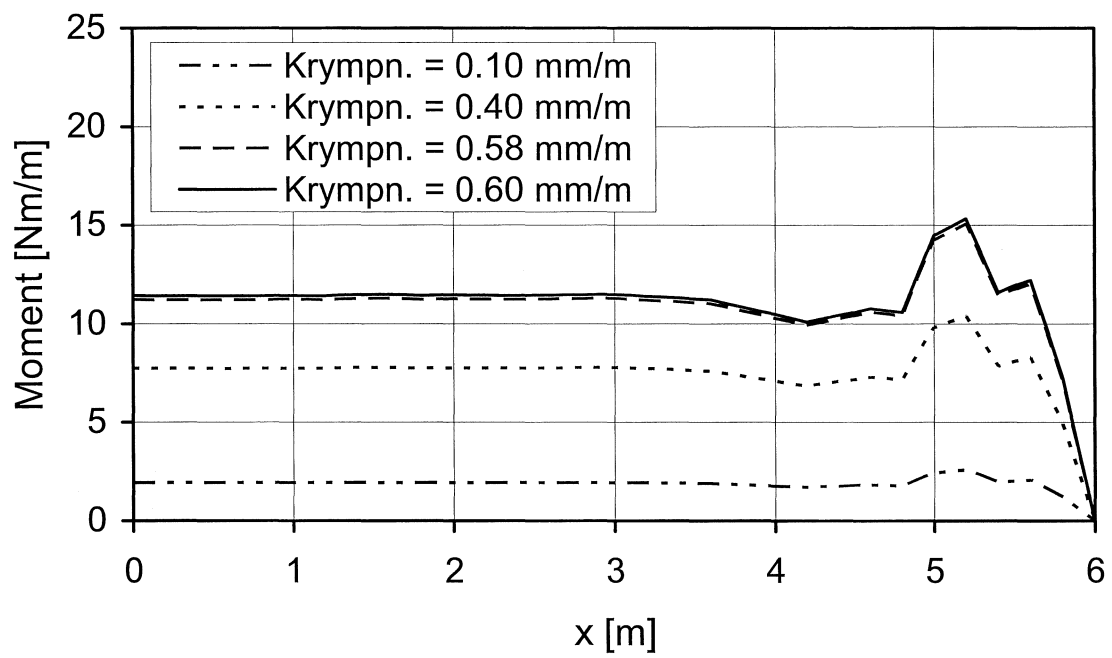
Figur 47 Momentfördelning för 20 mm putsskiva.

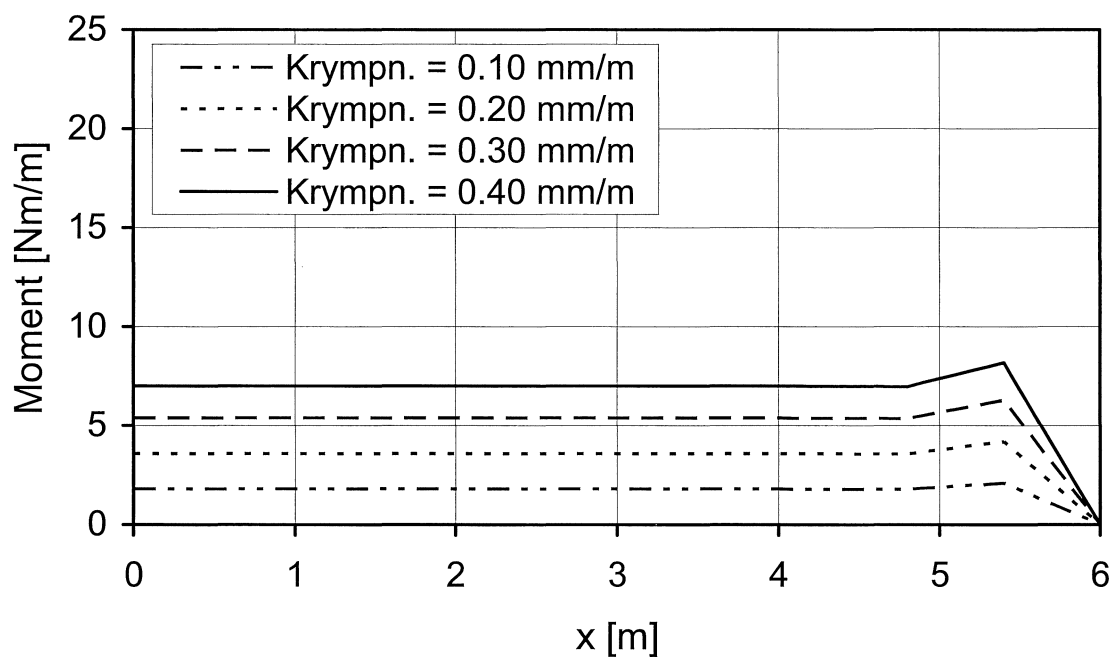
Figur 49 Momentfördelning för 10 mm putsskiva utan elastisk bädd.

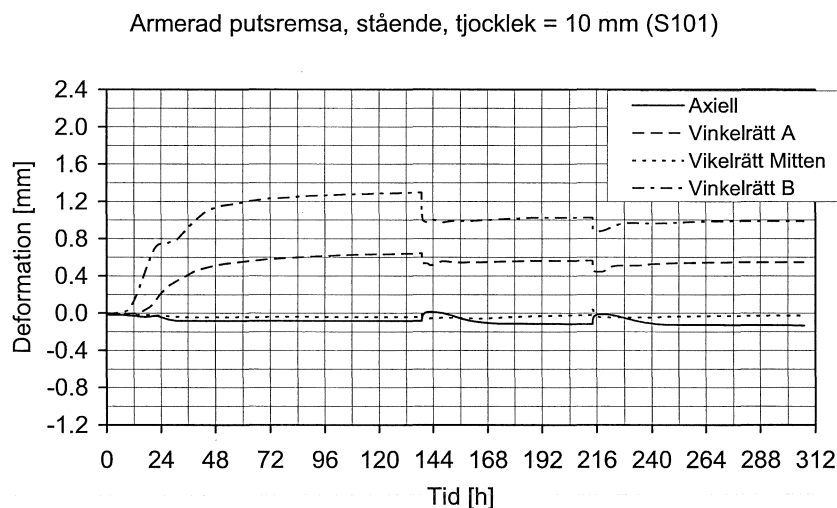
Figur 10b.

Figur 10 Deformationer hos 10 mm stående putsremsor som funktion av tiden samt rådande RF och temperatur, S101.

som kan leda till sprickbildningar. Fuktgradienten har inte stor inverkan vid uttorkningen efter appliceringen, däremot kan den ha stor inverkan efter första uppfuktningen. Utfallet från fuktgradientens inverkan kan vara olika beroende på putsens tjocklek, vilket framgår av figur 10 och 11. Som framgår av figur 11b (armerad putsremsa) ökar 20 mm putsremsans krökning när den bevattnas efter uttorkningen, tid = 432 timmar. Medan den 10 mm putsremsans krökning minskar något, figur 10b armerad putsremsa.
