Sandin, K. (2002). *Mögelpåväxt på mineraliska fasader : pilotstudie*. (Rapport TVBM; Vol. 3107). Avd Byggnadsmaterial, Lunds tekniska högskola.

# MÖGELPÅVÄXT PÅ MINERALISKA FASADER

## Pilotstudie

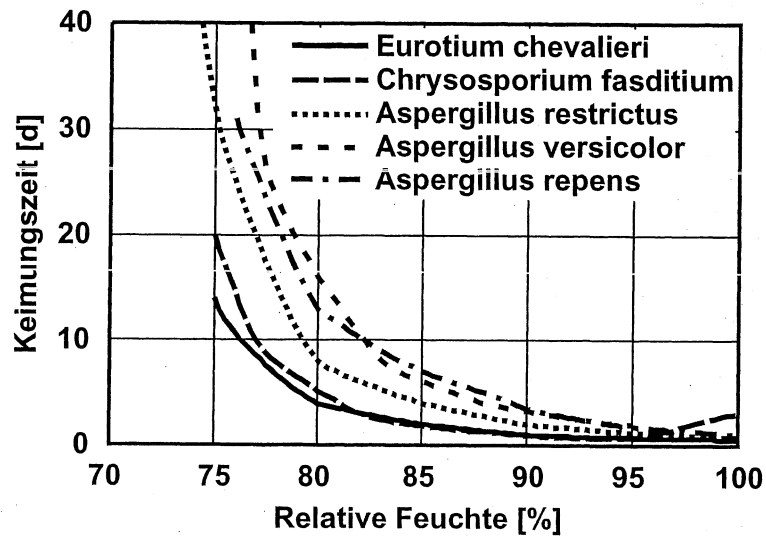
FIGUR 1. Groningstid som funktion av RF. (Sammanställning av Sedlbauer, 2001)

I FIGUR 1 redovisas den tid som krävs innan några olika mögelsporer gror vid temperaturen +20°C. Denna typ av samband har inte hittats för de svampangrepp som är aktuella på fasader. Det principiella sambandet torde dock vara detsamma. Det mest intressanta är att inkubationstiden minskar dramatiskt vid ökande luftfuktighet. Vid 80% RF är inkubationstiden i storleksordningen 10 dygn medan vid 90% RF motsvarande tid är något dygn. En ökning av RF med 10% RF kan alltså medföra att groningstiden minskar till 1/10-del.

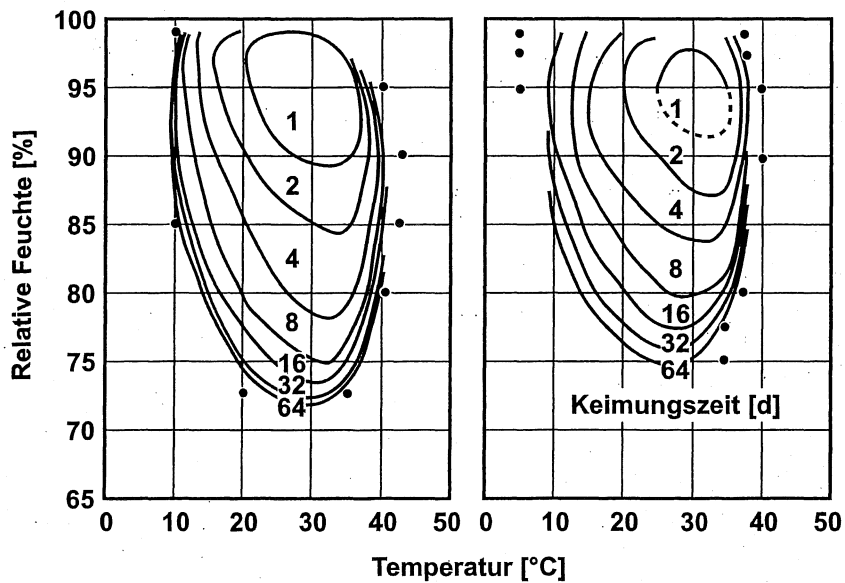
FIGUR 2. Isoplethensysteme för sporgroning. Siffrorna vid linjerna anger groningstiden i dygn. Punkterna anger att ingen groning skett efter 95 dygn. (Refererat i Sedlbauer, 2001 med hänvisning till Smith, 1982)

Ett mer utvecklat system att beskriva groningstiden är att även inkludera temperaturen. Ett sådant samband ger väsentligt mer information och sambandet kallas på tyska "Isoplethensysteme". I FIGUR 2 visas ett sådant samband för två Aspergillustyper. Här framgår klart att det finns ett optimalt område vid cirka +30°C och 95% RF. Även om denna figur gäller för svampar som inte är aktuella som störande påväxt torde det principiella sambandet vara detsamma för sådana svampar.

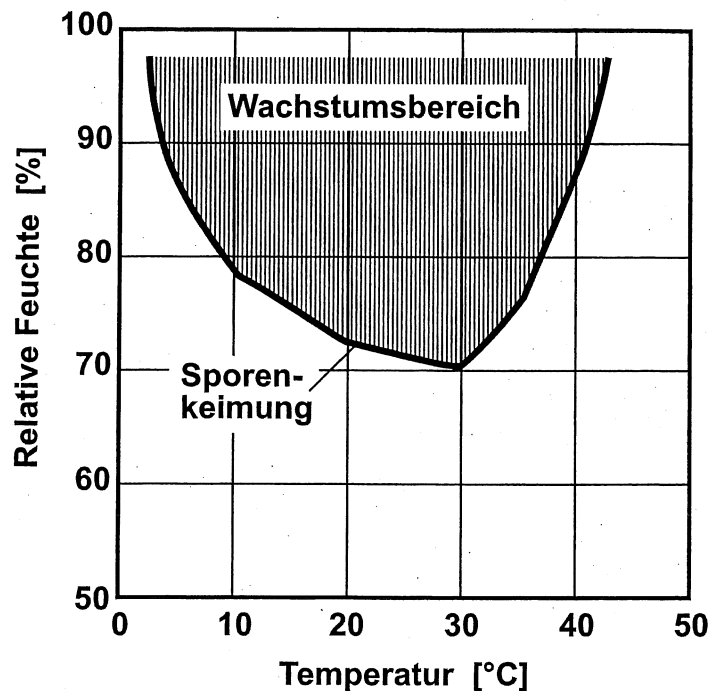
FIGUR 4. Principiellt samband mellan temperatur/fukt och groning/tillväxt av mögelsvampar. Under den heldragna kurvan kan svampsporerna inte gro. (Sedlbauer, 2001).

I FIGUR 4 redovisas ett sådant principiellt samband mellan temperatur/ fukttillstånd och groning/tillväxt. Den undre kurvan visar vilka betingelser som krävs för att mögelsporerna ska gro. Att kurvan stiger vid temperaturer överstigande 30 grader beror på att erforderliga enzymer är temperaturkänsliga. Ju högre fuktigheten är efter groningen desto snabbare sker sedan tillväxten. För att i detalj visa tillväxtens fukt- och temperaturberoende används isoplethen-diagram enligt FIGUR 3. För i fasadsammanhang intressanta mögelsvampar saknas sådana diagram. Det principiella sambandet enligt FIGUR 3-4 är dock mycket intressant och avgörande i sammanhanget.

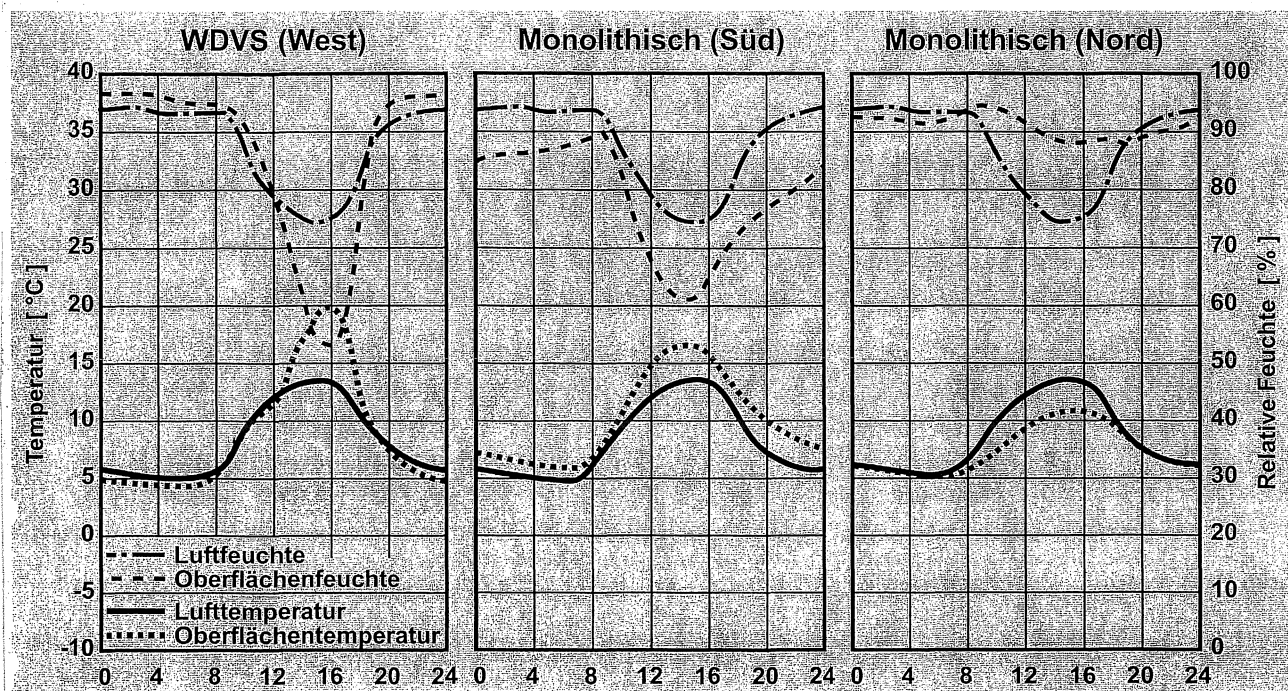
FIGUR 7. Dygnsvariation i temperatur och relativ fuktighet i uteluft och vid i fasadytan. Den vänstra bilden avser puts på isolering i västläge. Mittenbilden avser homogent murverk i söderläge. Den högra bilden avser homogent murverk i norrläge. (IBP-Mitteilung 382)

I *IBP-Mitteilung 382* från Fraunhofer-Institut für Bauphysik redovisas mätningar av temperatur och relativ fuktighet på fasadytor där väggen består antingen av ett homogent murverk eller puts på isolering. Resultaten redovisas i FIGUR 7.

Tyvär är fasadorienteringen inte densamma vid mätningarna. Tendensen är dock uppenbar. På natten blir RF cirka 97 % i ytan på fasaden med puts på isolering. I ytan på faserna med homogena murverk blir RF cirka 85-92 %. Det högre värdet gäller för en fasad mot norr och det lägre för en fasad mot söder.

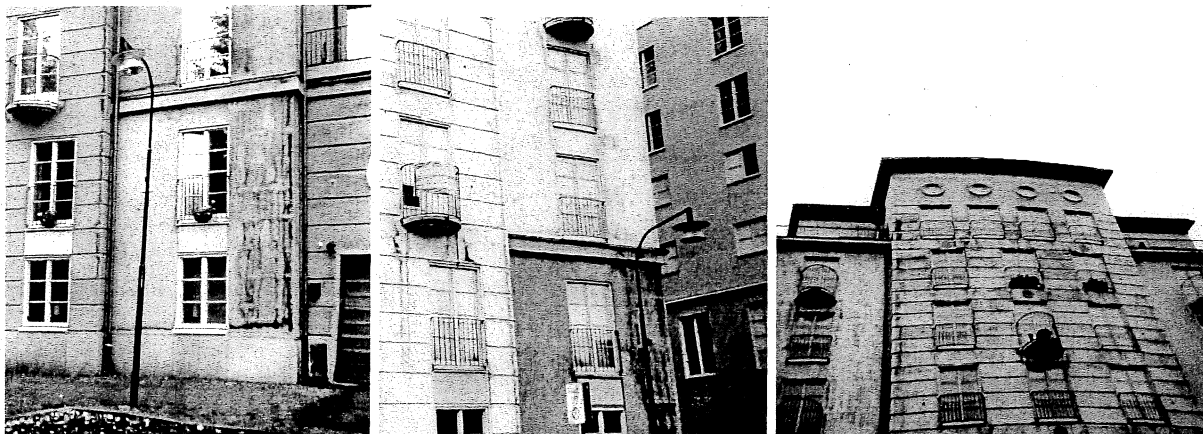
FIGUR 8. Påväxt på en ny fasad i Stockholm.

Kraftig påväxt skedde mycket snabbt, inom något år, och finns i alla väderstreck. Påväxten är mest markant där vattenrinning kan förväntas på fasaden. Även på andra ställen finns dock påväxt.

Vid analys konstaterades att på kraftigt angripna ytor förekom ”Mycket riklig påväxt av svart sotliknande lager som består av sporer från pigmenterad mögelsvamp”. Vid odling konstaterades främst *Cladosporium*. På ytor som till synes inte hade någon påväxt förekom ”Sparsam förekomst av sporer och hyfer från pigmenterat mögel”. Vid odling konstaterades ”Mycket liten växt av *Cladosporium*”. Vidare konstaterades att angreppen är ett rent ytfenomen, några angrepp längre in i putsen kunde inte upptäckas.
