### et økonomisk perspektiv

*Published in:*  
Medeltiden och arkeologin

# Gotiske kirkehvælvinger – et økonomisk perspektiv

JES WIENBERG

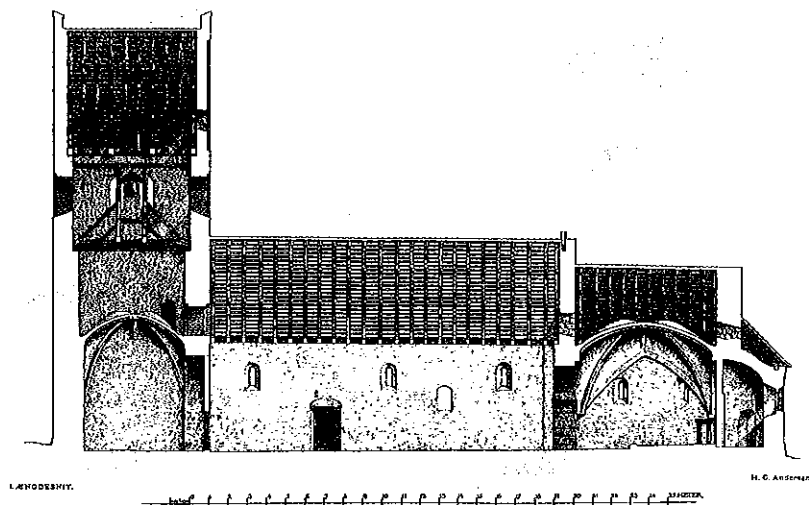
Fig 1. Tømmerby kirke, Vester Han herred i Nordjylland, i længdesnit set mod nord opmålt 1899. Den store og rigt udsmykkede romanske kirke fik i slutningen af middelalderen indbygget en ottedelt ribbehvælvning over koret, fik tilføjet et vesttårn ligeledes med en ottedelt ribbehvælvning og et våbenhus i nord, mens skibet beholdt sit flade bjælkeloft. Tegning i Studierejser af Kunstakademiets Elever 2. Række 1.

En enkelt landsbykirke kan tjene som eksempel: Hvorfor fik den store og rigt udsmykkede romanske kirke i Tømmerby (fig 1), Vester Han herred i Nordjylland, o 1500 indbygget en gotisk hvælvning over koret, mens skibet beholdt sit flade bjælkeloft,<sup>5</sup> når andre kirker fik hvælvinger både over koret og skibet, og atter andre aldrig blev overhvalvet?

Som afslutning skal Tømmerby kirke igen fremdrages. Når denne kirke beholdt sit bjælkeloft over skibet, stemmer det med den generelle udvikling i Thisted amt i senmiddelalderen, hvor det økonomiske overskud må have været minimalt. Kun købstadskirkerne i Thisted og Nykøbing Mors, Kollerup kirke og måske St Thøgers kirke ved Vestervig fik her blandt sognekirkerne hvælvninger både i koret og skibet. De fleste kirker beholdt deres flade trælofter. At så koret i Tømmerby trods alt blev overhævet o 1500, kan skyldes, at Vestervig kloster havde patronatsretten. Klosterkirken blev

This paper discusses how the building of Gothic church vaults in time and space reflects the economic development of late medieval Denmark, where the church of Tømmerby in northern Jütland (fig 1) is used as an example.

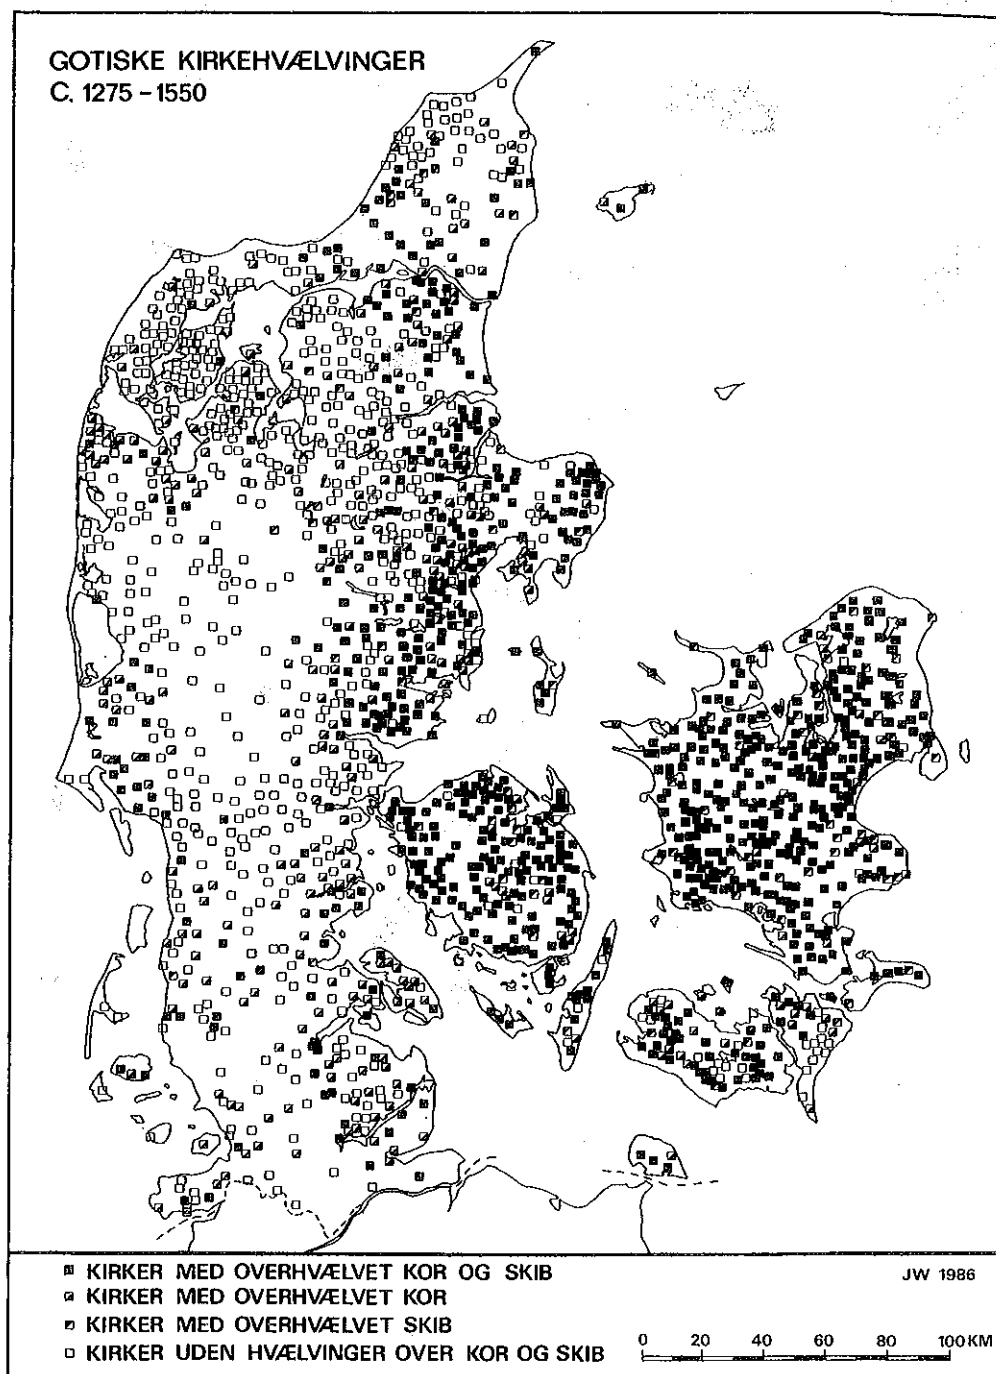
Fig 2. Sognekirker i den vestlige del af middelalderens Danmark med gotiske hvælvinger over koret eller skibet fra tiden c 1275-1550. Kirker alene med romanske hvælvinger eller såkaldte overgangshvælvinger er udeladt lige som nedlagte og ombyggede kirker, hvor overdækningen er ukendt. Tegnet på grundlag af oplysninger i Danmarks Kirker, Trap 1872-79 og 1953-72, Horskjær 1966-73 samt Die Kunstdenkmäler des Landes Schleswig-Holstein 1969.

Det er velkendt, at opførelsen af hvælvinger, som de fleste af kirkens forandringer, fik et påfaldende ujævnt gennemslag i de forskellige dele af middelalderens Danmark, men fænomenet er hidtil ikke blevet kortlagt eller forklaret tilfredsstillende. En første oversigt over det gotiske hvælvingsbyggeri skal her præsenteres i form af et udbredelseskort (fig 2).

Oversigten omfatter den vestlige del af middelalderens Danmark – Jylland, Fyn, Sjælland, Smålandene Lolland, Falster og Møn samt Fehmarn.<sup>15</sup> Tiden er afgrænset til c. 1275–1550. Romanske hvælvinger, overgangshvælvinger og gotiske hvælvinger fra tiden c. 1190–1225 eller efter c. 1550 er følgelig udeladt. Oversigten omfatter kun middelalderens sognekirker. Domkirker og klosterkirker er altså medtaget, når de tillige fungerede som sognekirker. Nedlagte eller kraftigt ombyggede kirker, hvor overdækningen er ukendt, er udeladt. Videre viser oversigten kun forekomsten af gotiske hvælvinger i koret og skibet med deres eventuelle udvidelser, altså ikke hvælvinger i sakristier, kapeller, våbenhuse og tårne. Kirker, der ikke fik hvælvinger af sten over koret eller skibet inden c. 1550, er som kontrast også markeret. Disse kirker kunne i middelalderen have åben tagstol, bræddeloft, bjælkeloft eller en tøndehvælving af træ. Hvor hvælvingerne er blevet indbygget efter c. 1550, er kirken markeret uden hvælvinger.

Af de her ialt 1760 markerede kirker har kun 783 (44,5 %) fået gotiske hvælvinger i både koret og skibet, 273 (15,5 %) alene i koret, 71 (4,0 %) alene i skibet og hele 633 (36,0 %) forblev uden hvælvinger. Og hvælvingssbyggeriet fordeler sig særdeles ujævnt. Der er relativt flest hvælvinger på Øerne, i et bælte langs Jyllands østkyst, omkring Lemvig og Varde. Som to yderpunkter kan fremholdes på den ene side Holbæk amt på Sjælland, hvor 71 kirker (94,7 %) er overhvælvet både i koret og skibet, mens ingen savner hvælvinger – og på den anden side Thisted amt i Nordjylland, hvor 3 kirker (3,2 %) er overhvælvet både i koret og skibet, mens hele 85 (90,4 %) savner hvælvinger. Netop i Thisted amt ligger eksemplet Tømmerby kirke, som en af de få med overhvælvet kor, helt omgivet af kirker med flade lofter.

The spatial occurrence of Gothic vaults in the western part of medieval Denmark is analysed. A simplified distribution map (fig 2) shows the building of vaults in the chancel and nave of the parish churches during the period c 1275–1550. The map supplies a detailed presentation of the great differences within the area, for instance between the northwest of Zealand, where Gothic vaults were very common, and the northwest of Jütland, where the simple timber roofs were entirely predominant.

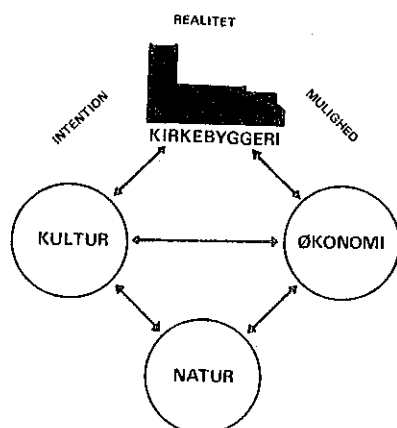
Fig 3. Model for kirkebyggeriets forudsætninger.

Forudsætningerne for middelalderens kirkebyggeri i naturen, kulturen og økonomien er her forsøgt illustreret i en model (fig 3). Begrebet *natur* dækker de geografiske og økologiske forudsætninger for menneskets adfærd, *kultur* over produktionen af idéer og betydninger og *økonomi* over produktionsmåden – altså arbejdskraften, den anvendte jord, teknologien og den sociale organisation. Disse tre sfærer anses for ligeværdige og indbyrdes afhængige, hvor ingen del alene kan forklare samfundets udvikling.

The conditions of medieval church building with regard to nature, culture and economy are then presented in a theoretical model (fig 3). The possibility of building Gothic vaults mainly depended on the local economic surplus. The distribution can therefore be interpreted as an economic topography of late medieval Denmark, and the building activity may, both in time and space, reflect the social and economic prosperity of the peasants during the so-called agrarian crisis.
