# Energieffektivisering av miljonprogrammets flerbostadshus genom beständiga tilläggsisoleringsystem

## Slutrapport 2013

Report TVBK-3064  
Lund 2013

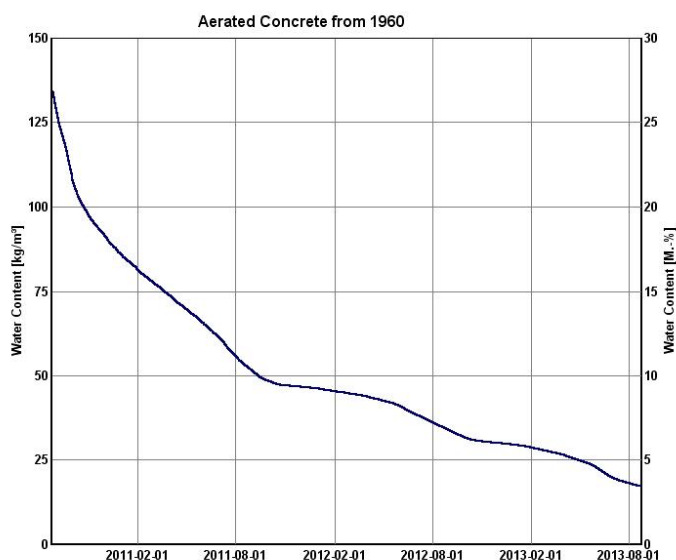
Figur 3.1. Exempel på resultat från simulering av fukttillstånd i vägg.

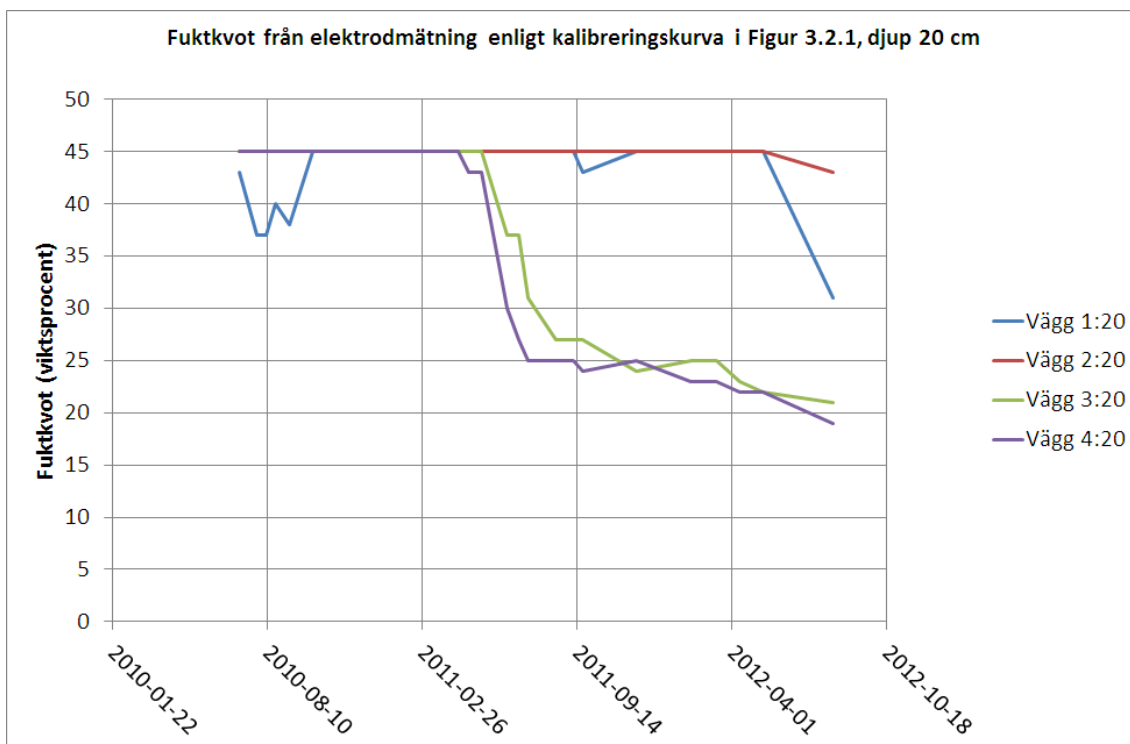
Figur 3.2.3. Kalibrerad fuktkvot på djupet 200 mm i de olika väggarna.

I Figur 3.2.2-3 visas de kalibrerade "fuktkvoterna" enligt elektrodsmätningarna på djupen 50 respektive 200 mm.

På djupet 200 mm är det stor skillnad mellan väggarna och uttorkningen sker långsammare. Vägg 1 och 2 är fortfarande mycket blöta efter 2 år. Väggar 3 och 4 torkar kraftigt under sommaren. Under vintern sker däremot ingen väsentlig uttorkning.

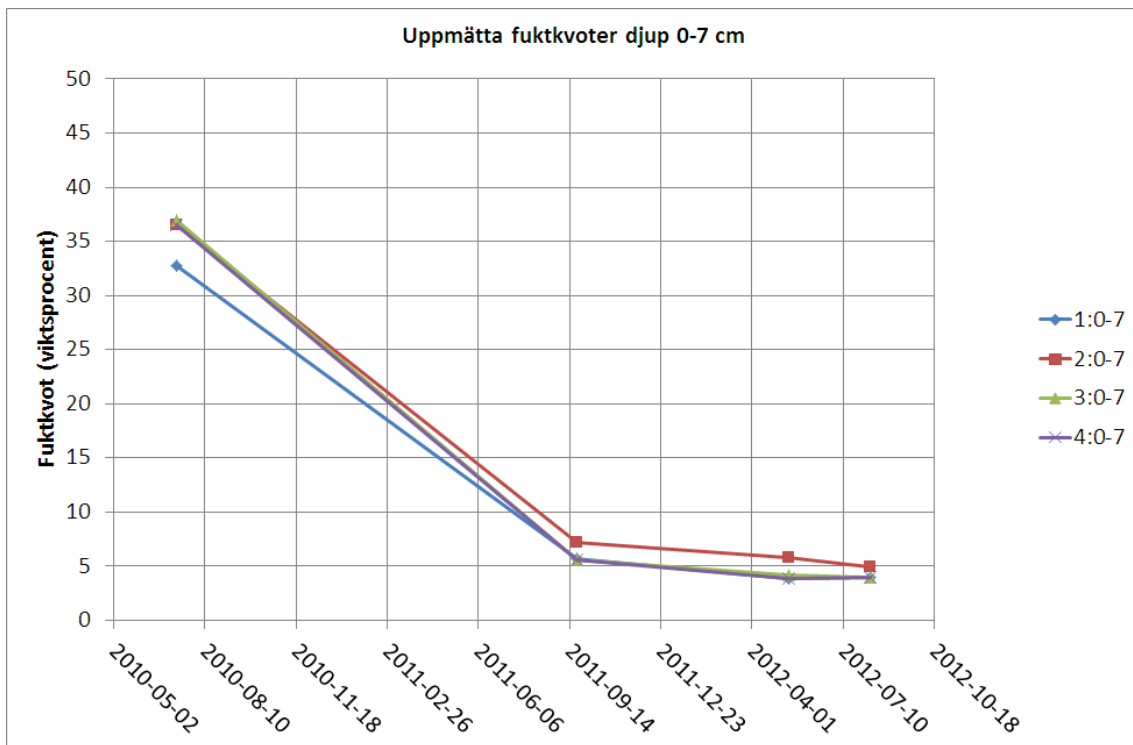
Figur 3.2.4. Fuktkvot på djupet 0-70 mm i de olika väggarna.

I Figur 3.2.4-5 visas de uppmätta fuktkvoterna på djupen 0-70 respektive 170-220 mm.

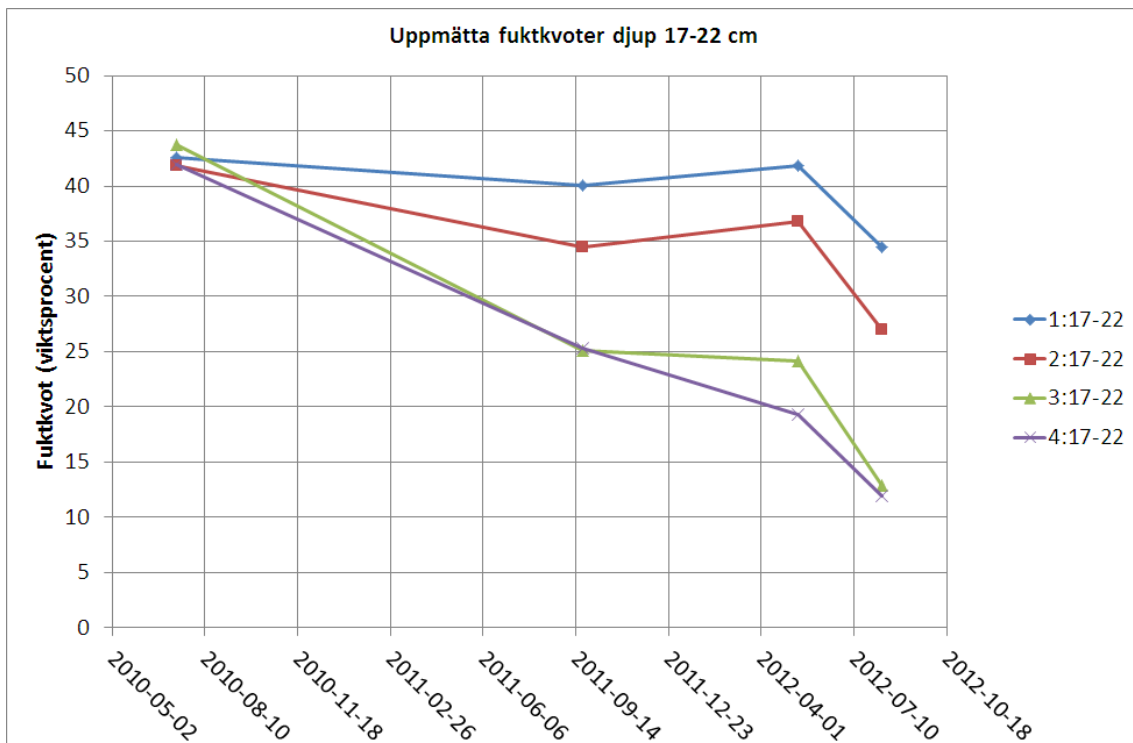
Figur 3.2.5. Fuktkvot på djupet 170-220 mm i de olika väggarna.

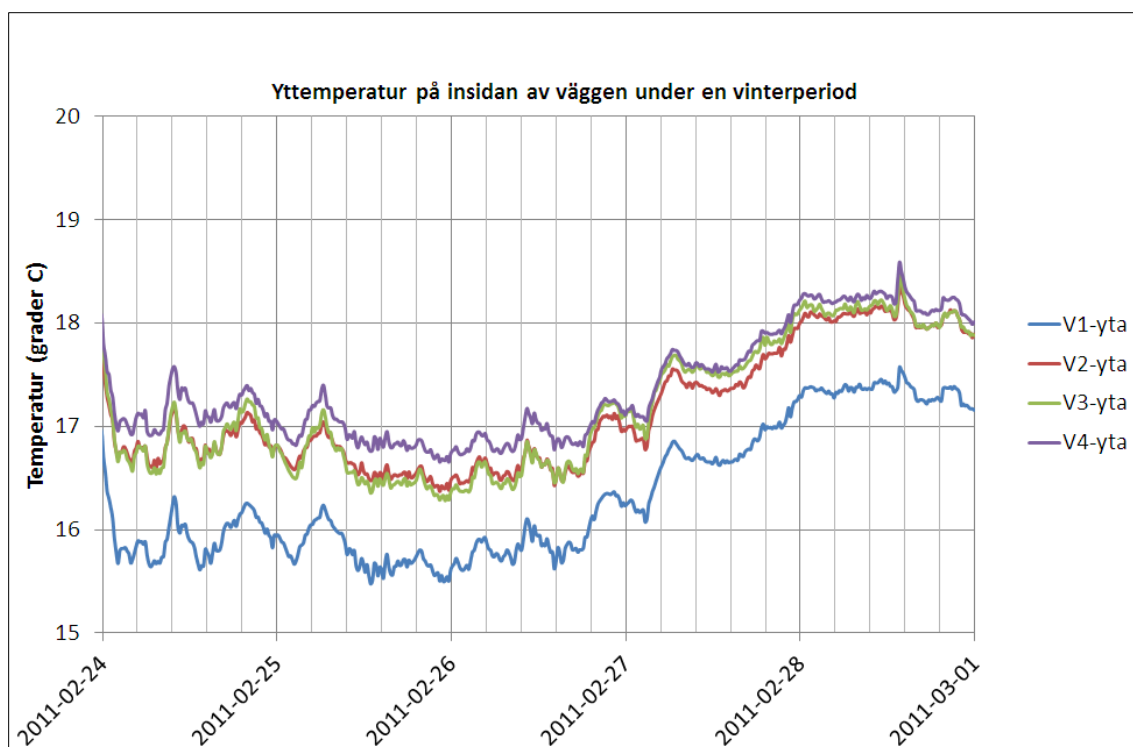
Figur 3.2.6. Yttemperatur på insidan under en vinterperiod.

Som framgår av Figur 3.2.6-7 är yttemperaturen på insidan cirka en grad lägre under den kalla årstiden på den icke tilläggsisolerade väggen. På sommaren är det tvärtom. Den icke tilläggsisolerade väggen får då en högre yttemperatur.

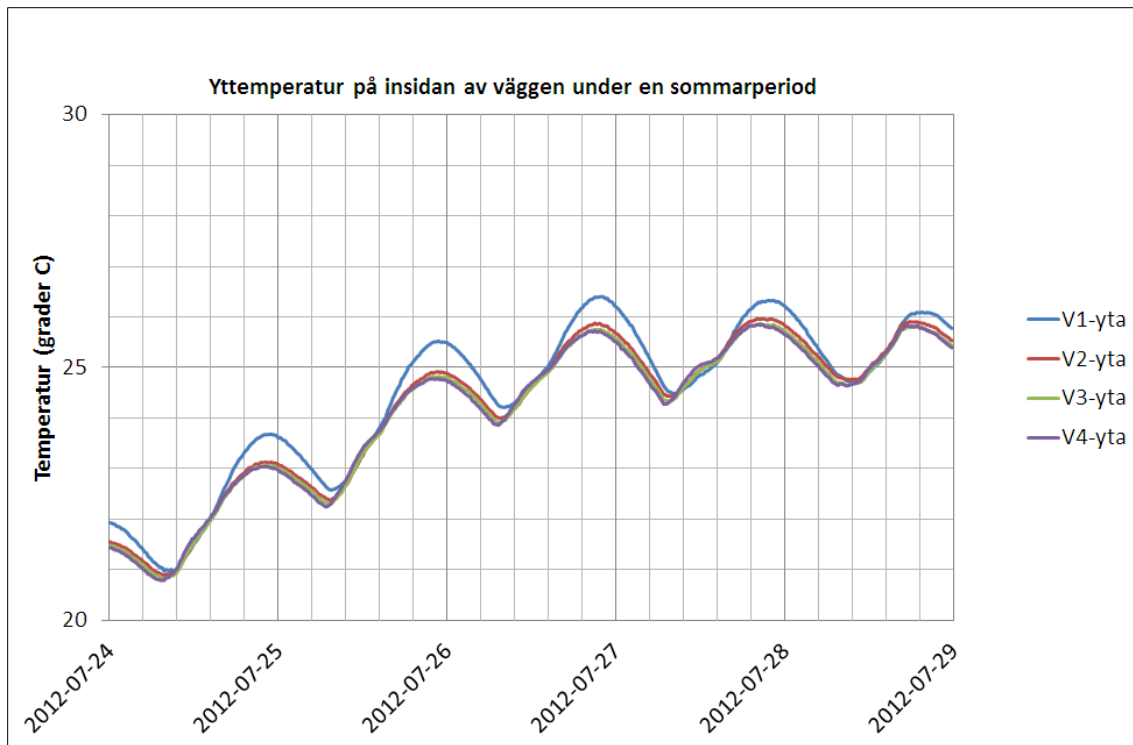
Figur 3.2.7. Yttemperatur på insidan under en sommarperiod.

Figur 3.2.7 avser en varm och solig sommarperiod.

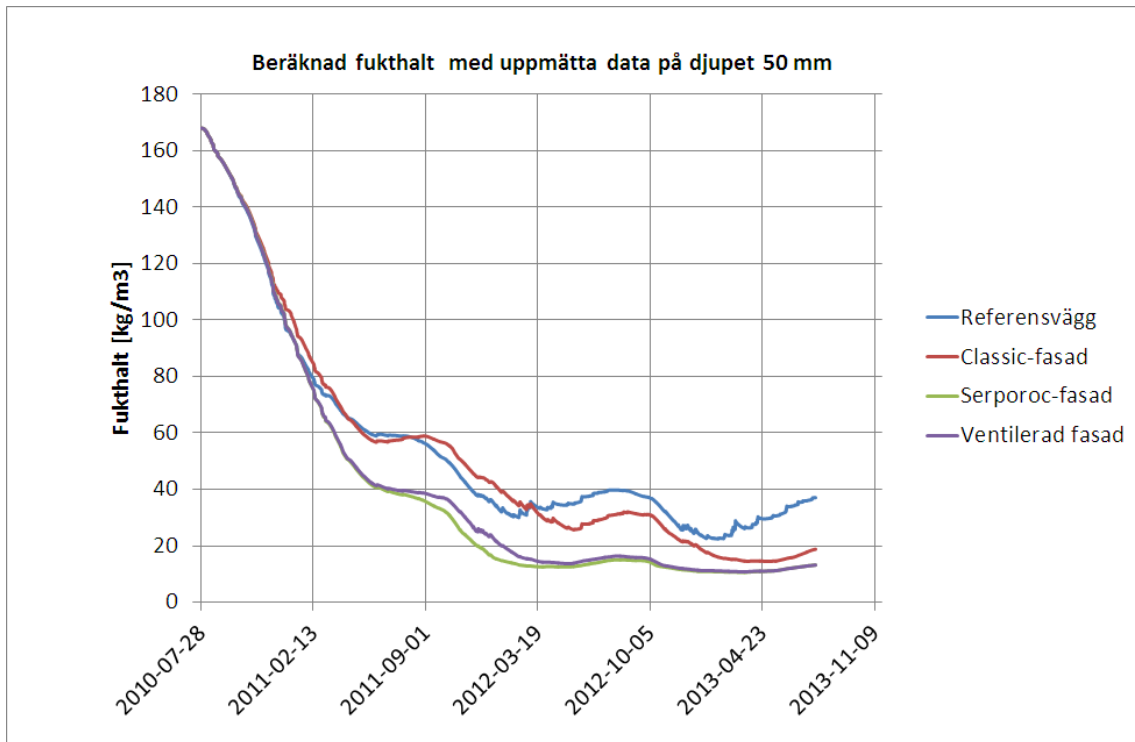
Figur 3.2.8. Beräknad fukthalt med uppmätta data på djupet 50 mm i de olika väggarna.

Skillnaden mellan de två beräkningarna är relativt liten. I Figur 3.2.8-9 redovisas beräkningarna med verkliga materialdata på djupen 50 respektive 200 mm. (Referensvägg=vägg1, Classic-fasad=vägg2, Serporoc-fasad=vägg3, Ventilerad-fasad=vägg4). Observera att i dessa figurer anges fukthalt i stället för fuktkvot. Värdena kan omräknas till fuktkvot genom att dividera med 4 (fyra).

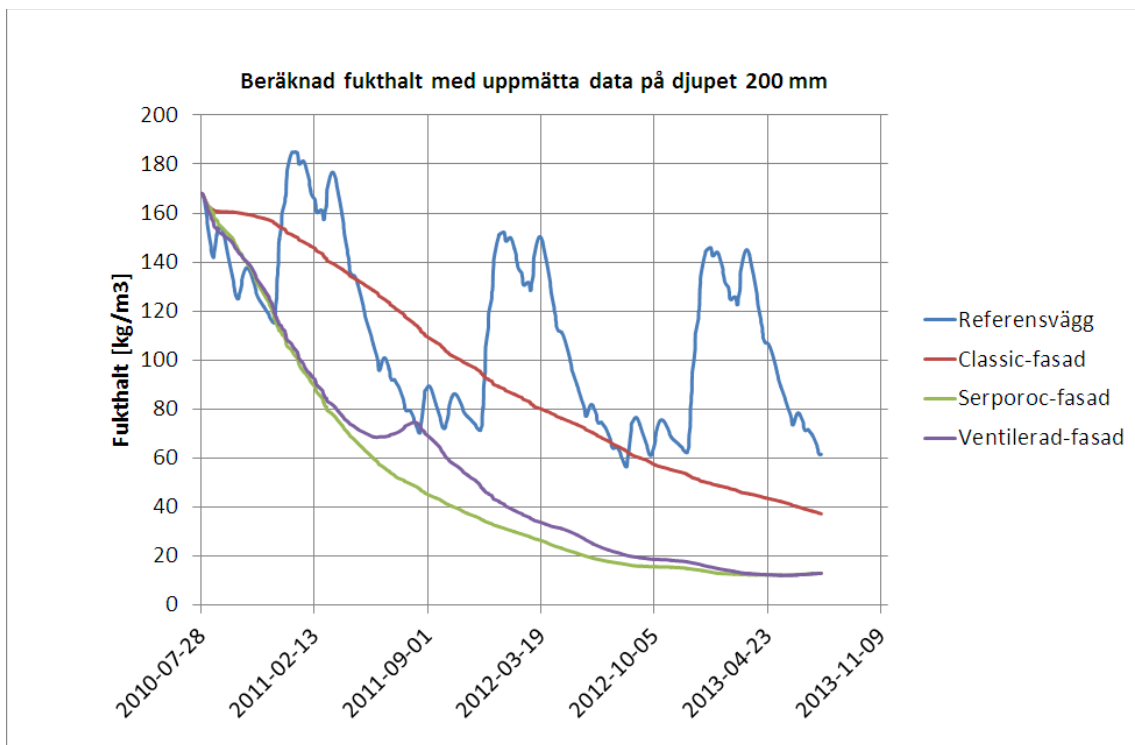
Figur 3.2.9. Beräknad fukthalt med uppmätta data på djupet 200 mm i de olika väggarna.

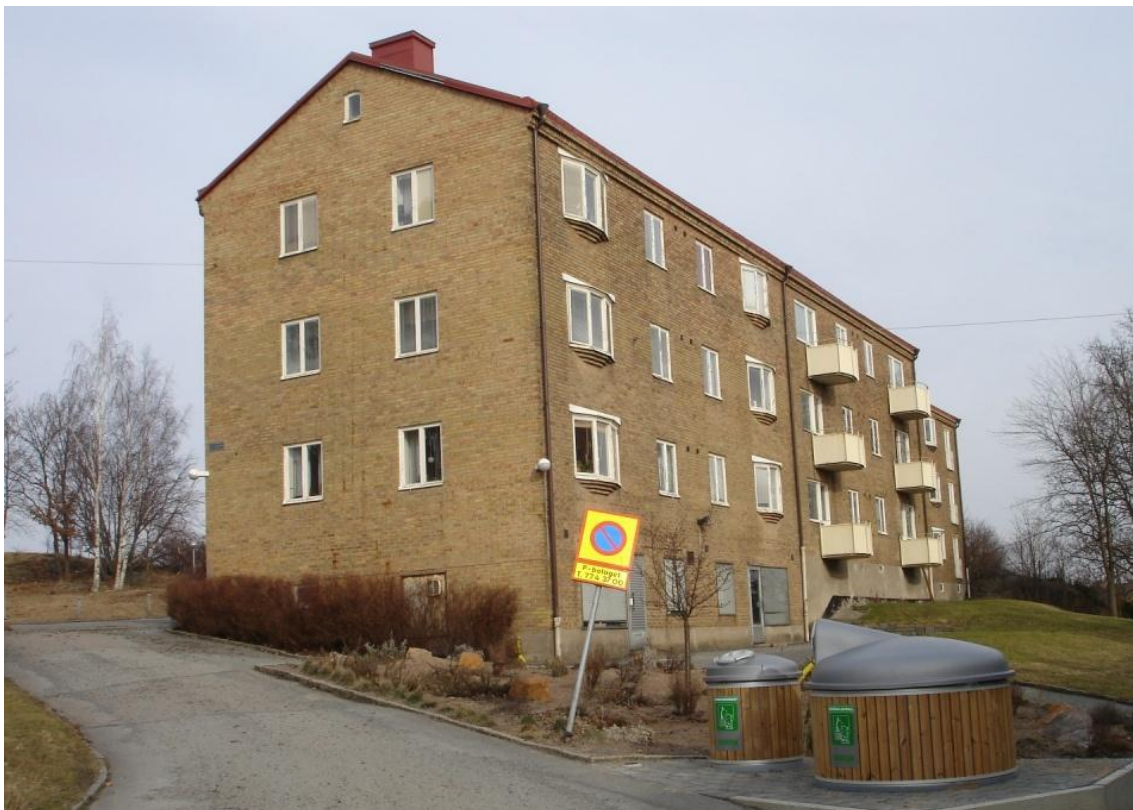
Figur 3.3.1. Den studerade byggnaden före renoveringen (Foto taget i slutet av mars 2010 av Kenneth Sandin, LTH).

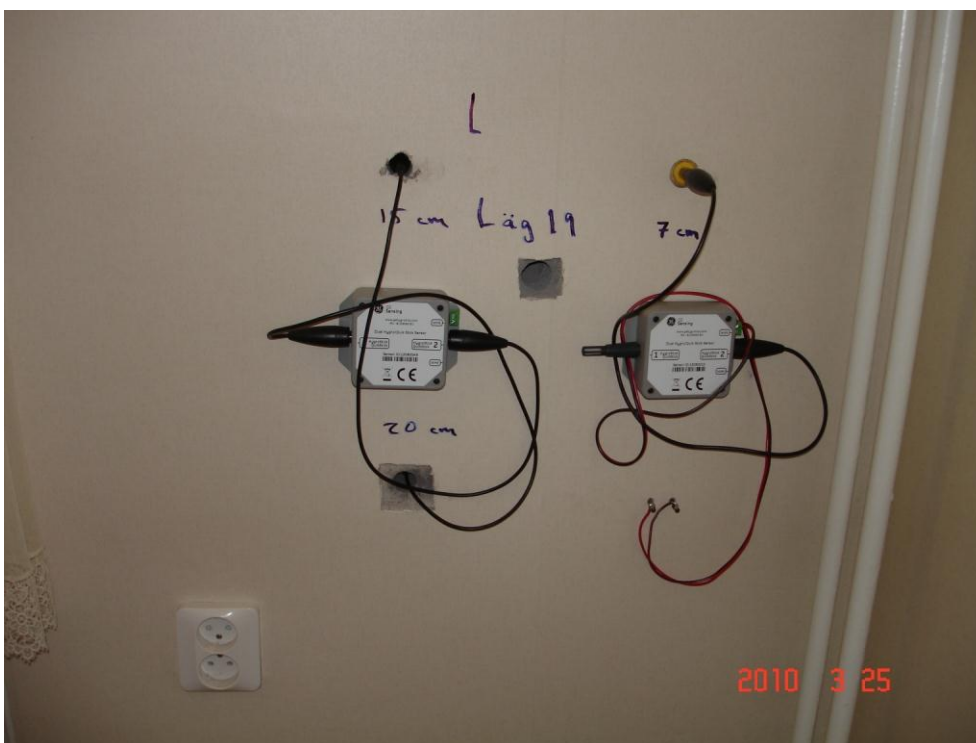
Figur 3.3.6. HygroTrac givare monterade i lägenhet B på våning 2, sydlig riktning (Foto av Kenneth Sandin, LTH).

hur väggarnas fukttillstånd förändras med tiden utan att störa hyresgästerna. I Figurer 3.3.5 och 3.3.6 visas den monterade utrustningen vid två mätpunkter.

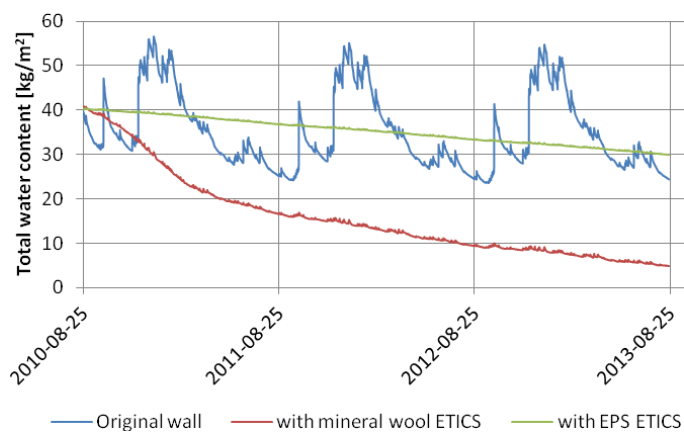
Figur 3.3.7. Total fukthalt som en funktion av tiden för alla tre undersökta fallen.

I Figur 3.3.7 anges väggarnas totala fuktinnehåll med tiden för de tre undersökta fallen uttryckt som  $\text{kg}/\text{m}^2$ , dvs. tänkt som ett tvärsnitt genom väggarna. Det är tydligt att det är svårt att infoga sådana mängder av vatten som uppmättes i fältstudien enbart genom att justera vattenabsorptionskoefficienten, se referensvägg "Original wall". Även om fukthalten i det yttersta skiktet av lättbetongen överensstämmer väl med de uppmätta nivåerna, se Figur 3.3.8, kommer resten av väggen inte att ta upp så mycket vatten som uppmättes i fält. Det är uppenbart att lättbetongens materiellparametrar behöver studeras ytterligare och speciellt materialets sorptionsisotermer.

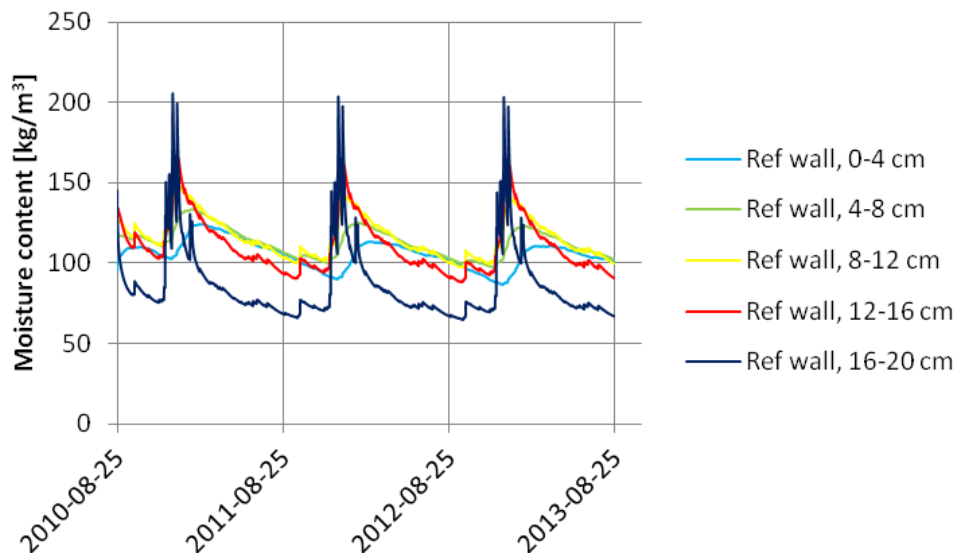
Figur 3.3.8. Fukthalt vid olika djup i lättbetongen i den ursprungliga väggen, utan någon tilläggsisolering.

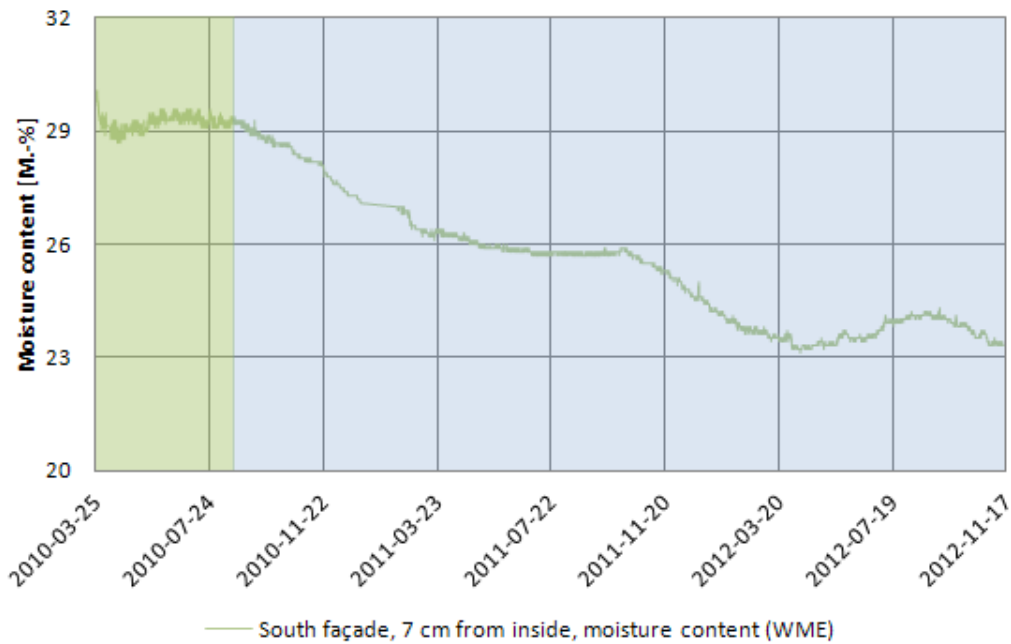
Figur 3.3.12. Resultat från fältmätning, söderläge, 3: e våningen, Lägenhet A. Figuren visar WME fukthalt före-(grön skuggning) och efter renovering (blå skuggning) vid ett djup motsvarande 5 cm i lättbetongen mätt från insidan.

Det är uppenbart att det valda tilläggsisolersystemet möjliggör en snabb uttorkning av lättbetongen. Säsongsmissiga förändringar i hastigheten för uttorkningen kan observeras då den högre fukthalten i luften utomhus under sommaren saktar ner uttorkningen.

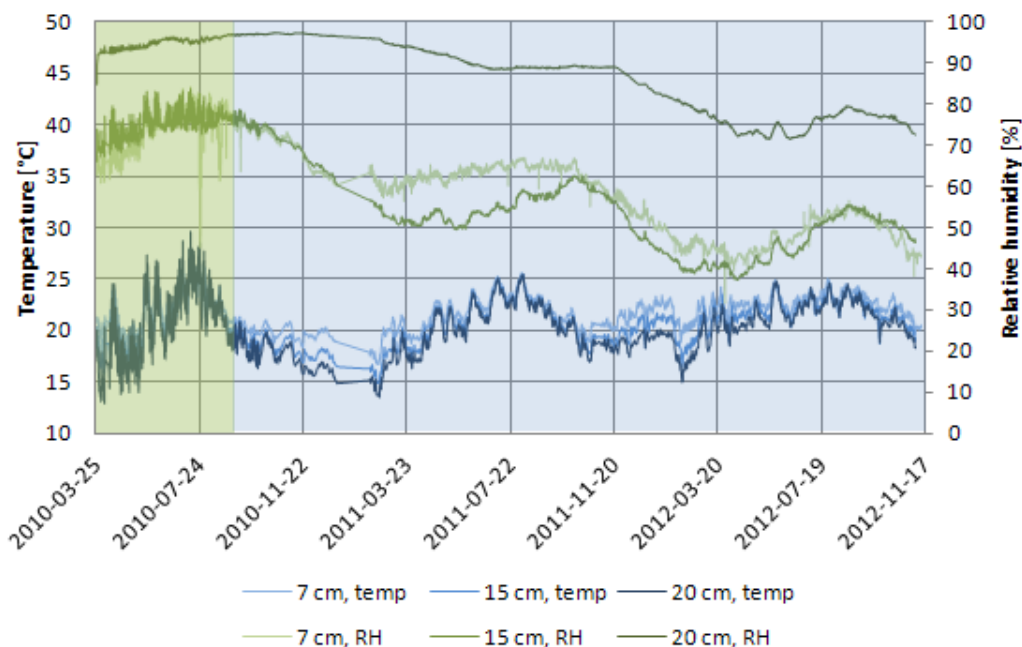
Figur 3.3.13. Relativ fuktighet och temperatur på olika djup i lättbetongen i söderläge, tredje våningen, före och efter renovering.

Väderutsatthet, solstrålning och termiska effekter måste också betraktas som faktorer som påverkar vattenupptagningen och fuktnivåerna i fasaderna. De trådlösa givarna som var monterade på olika djup i lättbetongväggarna och kunde följa den relativa fuktigheten.

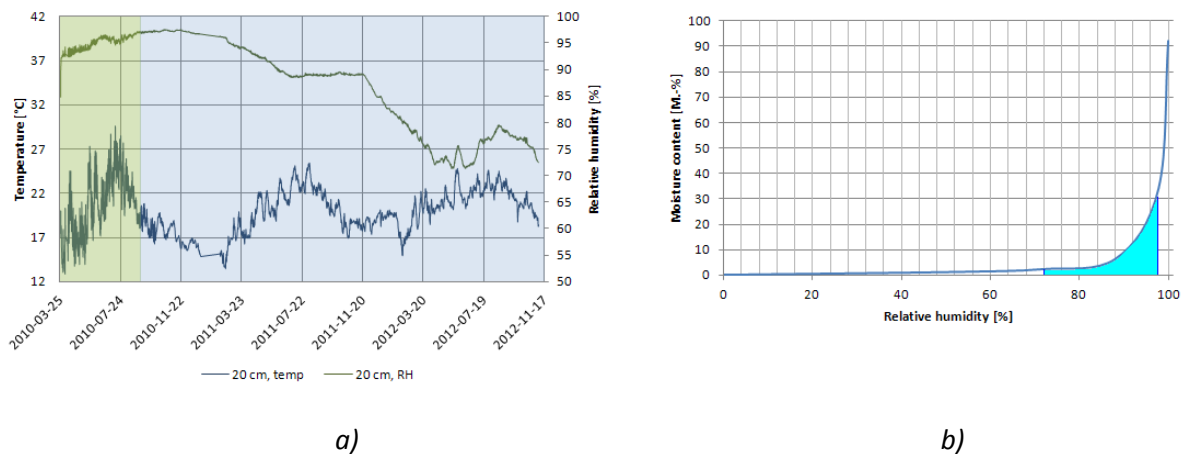
Figur 3.3.14. a) Relativa fuktigheter som uppmättes i lättbetongen; b) Desorptionsisoterm för lättbetong, baserat på data från Kumaran et al. (2002).

Resultaten från mätningarna med de trådlösa givarna indikerade fuktkvotnivåer som är i närheten av de som uppmättes i borrkärnorna, se Tabell 3.3.1. Det bör påpekas att bestämning av fuktkvoten vid höga nivåer på den relativa fuktigheten kan vara behäftade med osäkerheter. Av Figur 3.3.14 b) framgår att vid relativa fuktigheter över 95 % kan små förändringar i relativa fuktigheten innebära stora förändringar i lättbetongens fuktkvot. För att undanröja osäkerheter avseende lättbetongväggars fuktkvot, rekommenderas att mätning med fuktighetsgivare kombineras med fuktkvotsbestämning på borrkärnor.

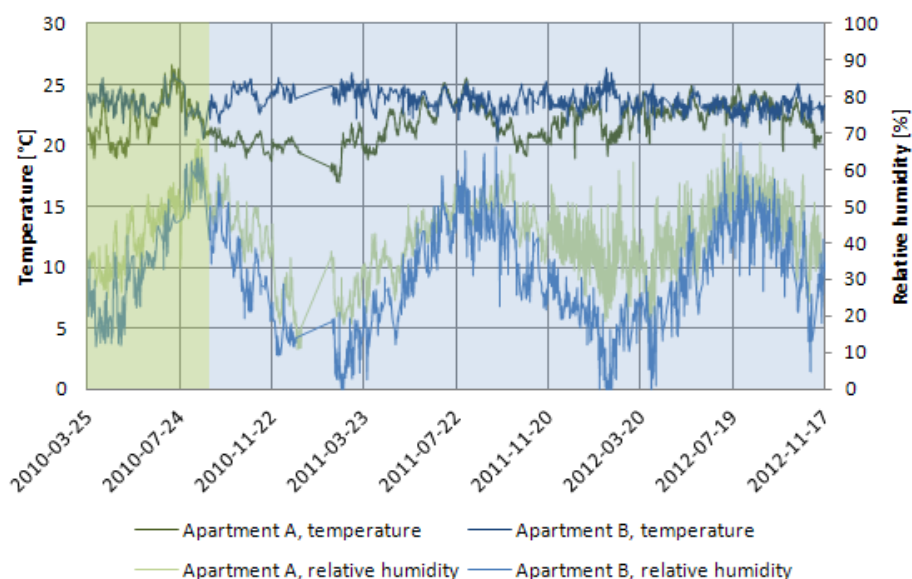
Figur 3.3.15. Inomhus temperatur och relativ fuktighet i de två lägenheterna.

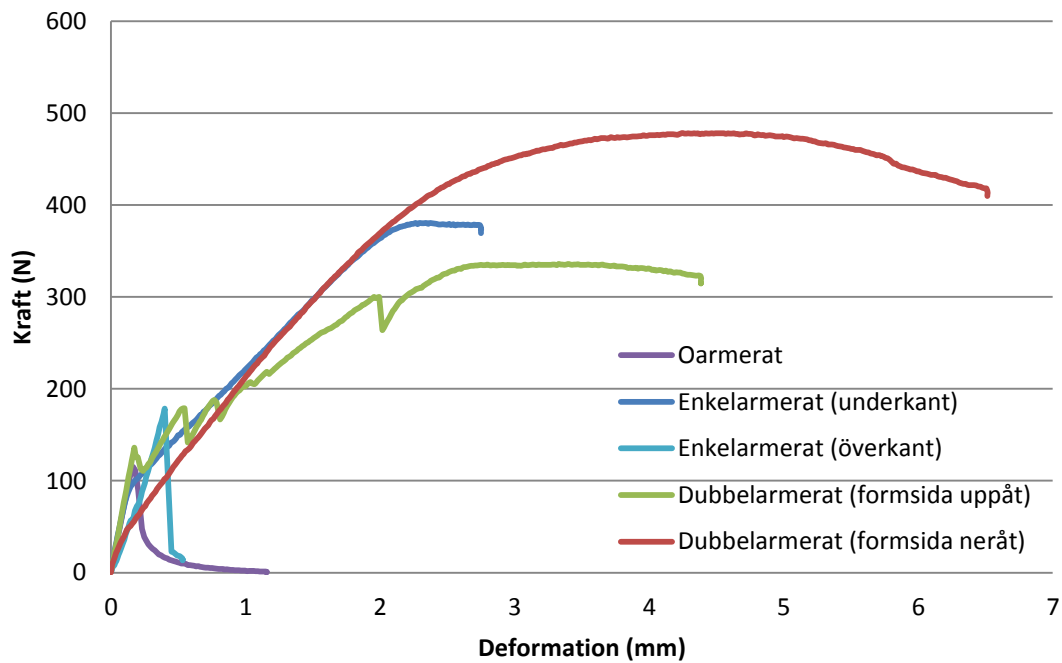
Figur 4.1.2 Arbetskurvor, vid böjning av putsremsor 400x90x16 mm (deformationsområde 0-7 mm)

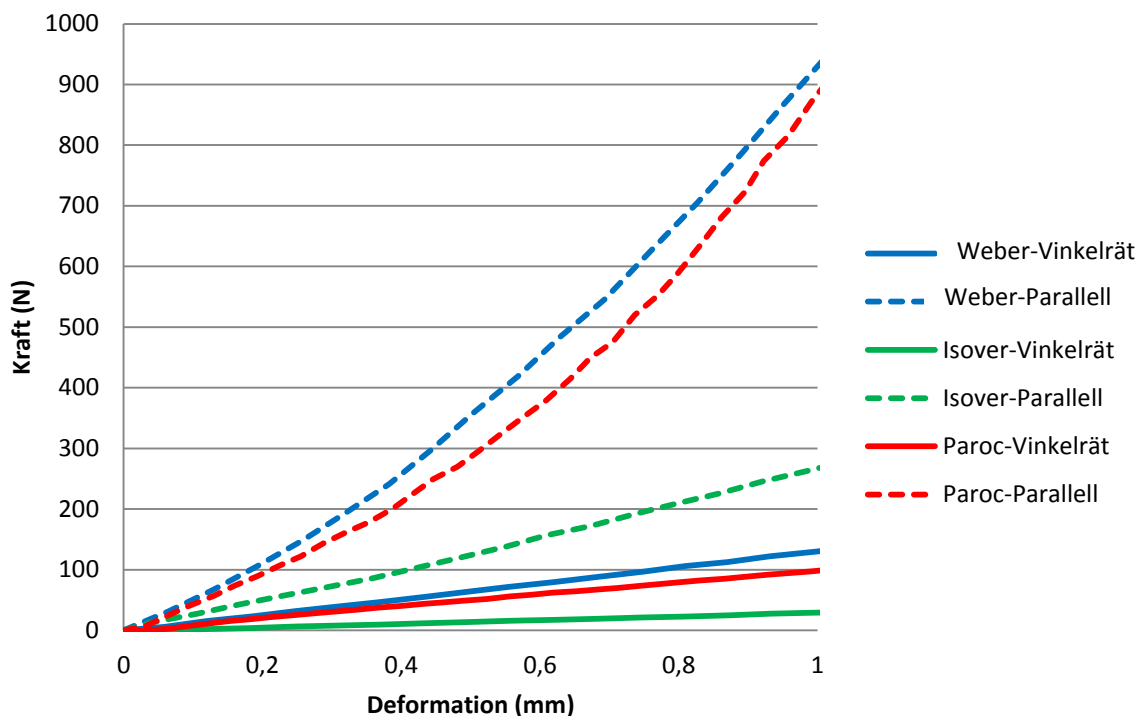
Figur 4.1.6 Arbetskurvor, vid tryckprov av mineralull, deformationsområde 0-1 mm.

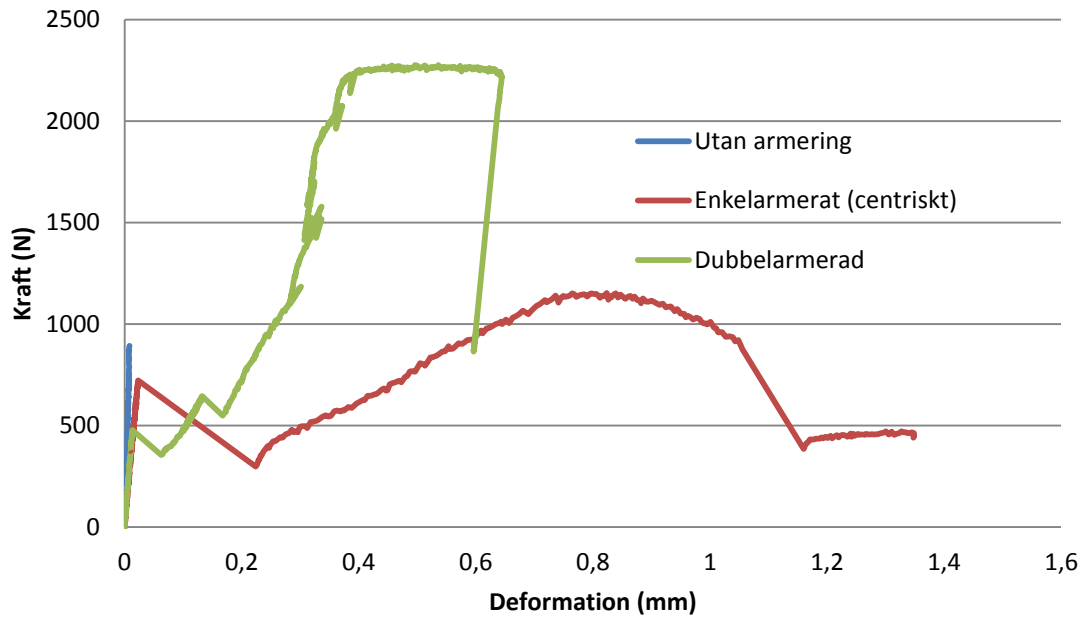
Figur 4.2.4 Typiska arbetskurvor för provkroppar med olika armeringsinnehåll (stål nät), mätområde 0-1.6 mm

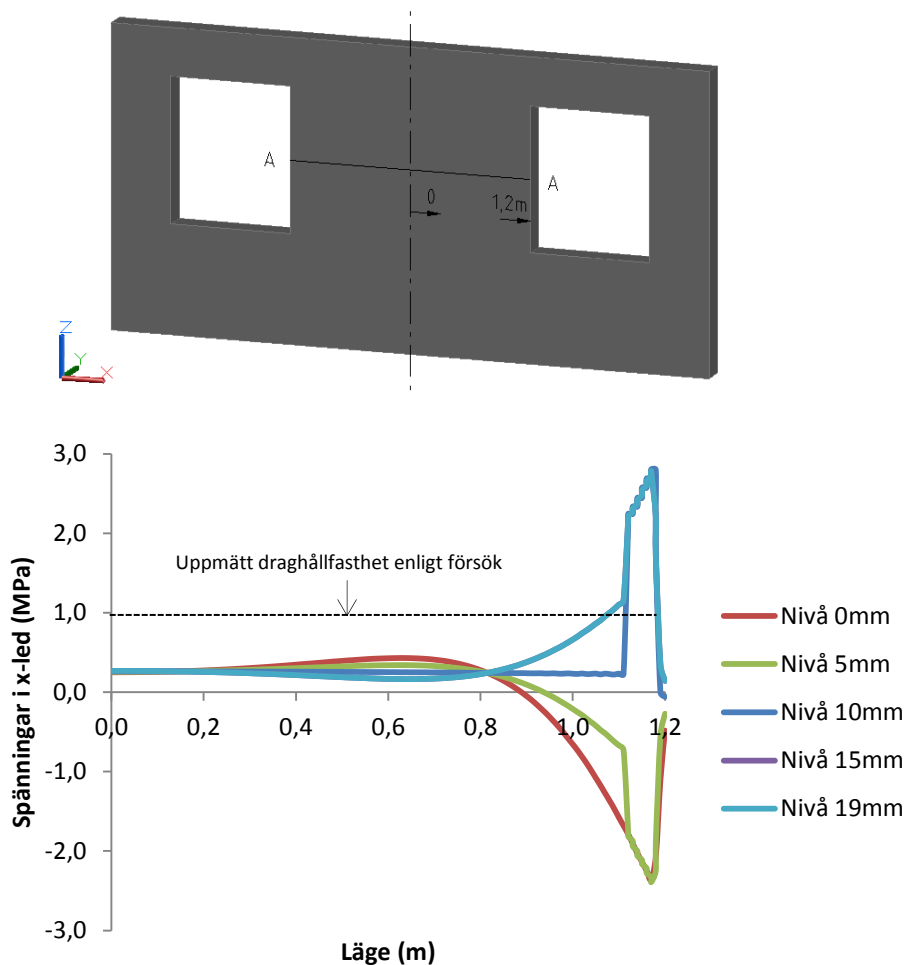
Figur 4.3.2 Spänningar putsen (i linjen A-A, översta bilden) i på olika djup, total tjocklek på putsen är 20 mm. Lasten är en temperaturminskning på 40°C, vilket får putsen att kontrahera.

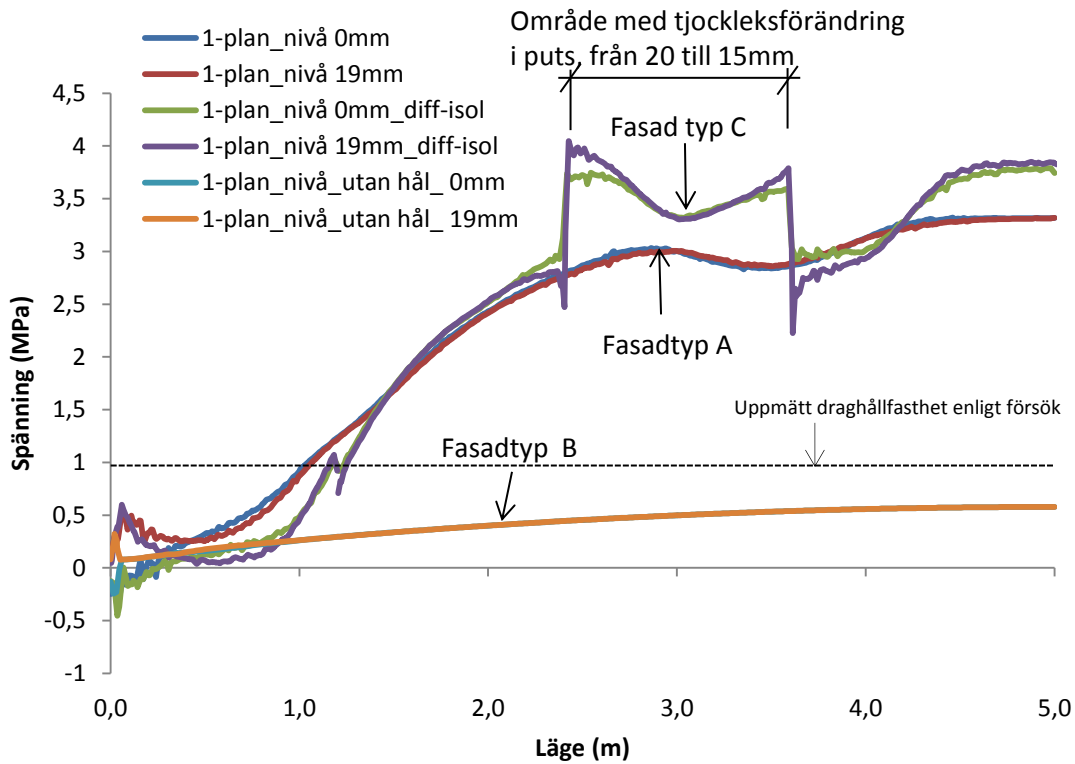
Figur 4.3.4 Spänningarna längs linje 1-1 för de olika fasadtyperna A, B och C i ett plan. Läge 0 m är vid angränsande vägg, läge 5 m vid symmetrilinje

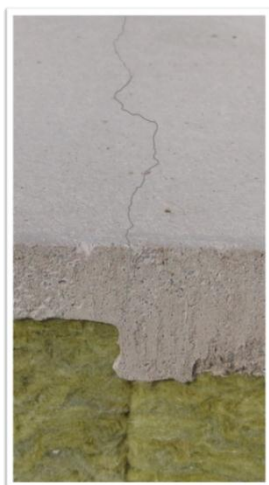
Figur 4.3.8 Spricka i oarmerad puts orsakad av geometriförändring

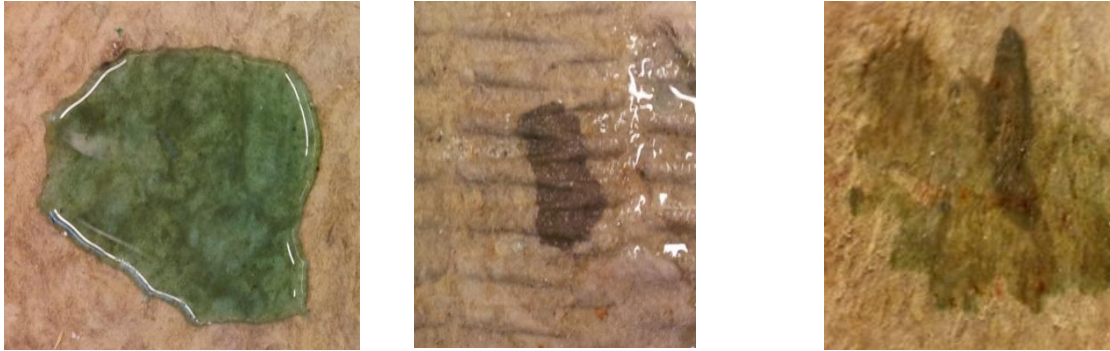
*Figur 4.4.9 Exempel på skillnader i hydrofobering av isolering. Första bilden a) uppvisar normalt beteende där vattnet ligger på ytan, b) visar område där hydrofobering saknas och vattnet rinner rakt igenom, c) baksidan på samma område.*

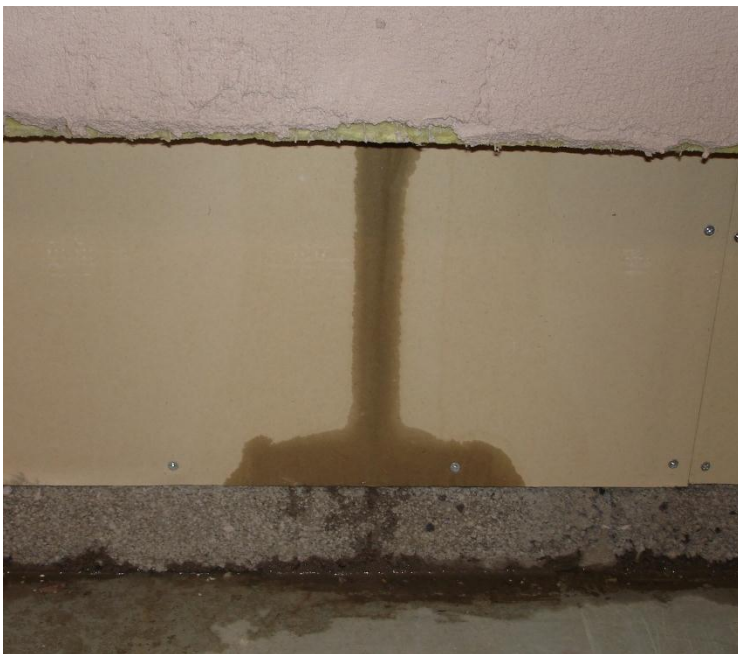
Foto 4.4.3 Vattenflöde direkt under den vertikala skarven mellan mineralullsskivorna.

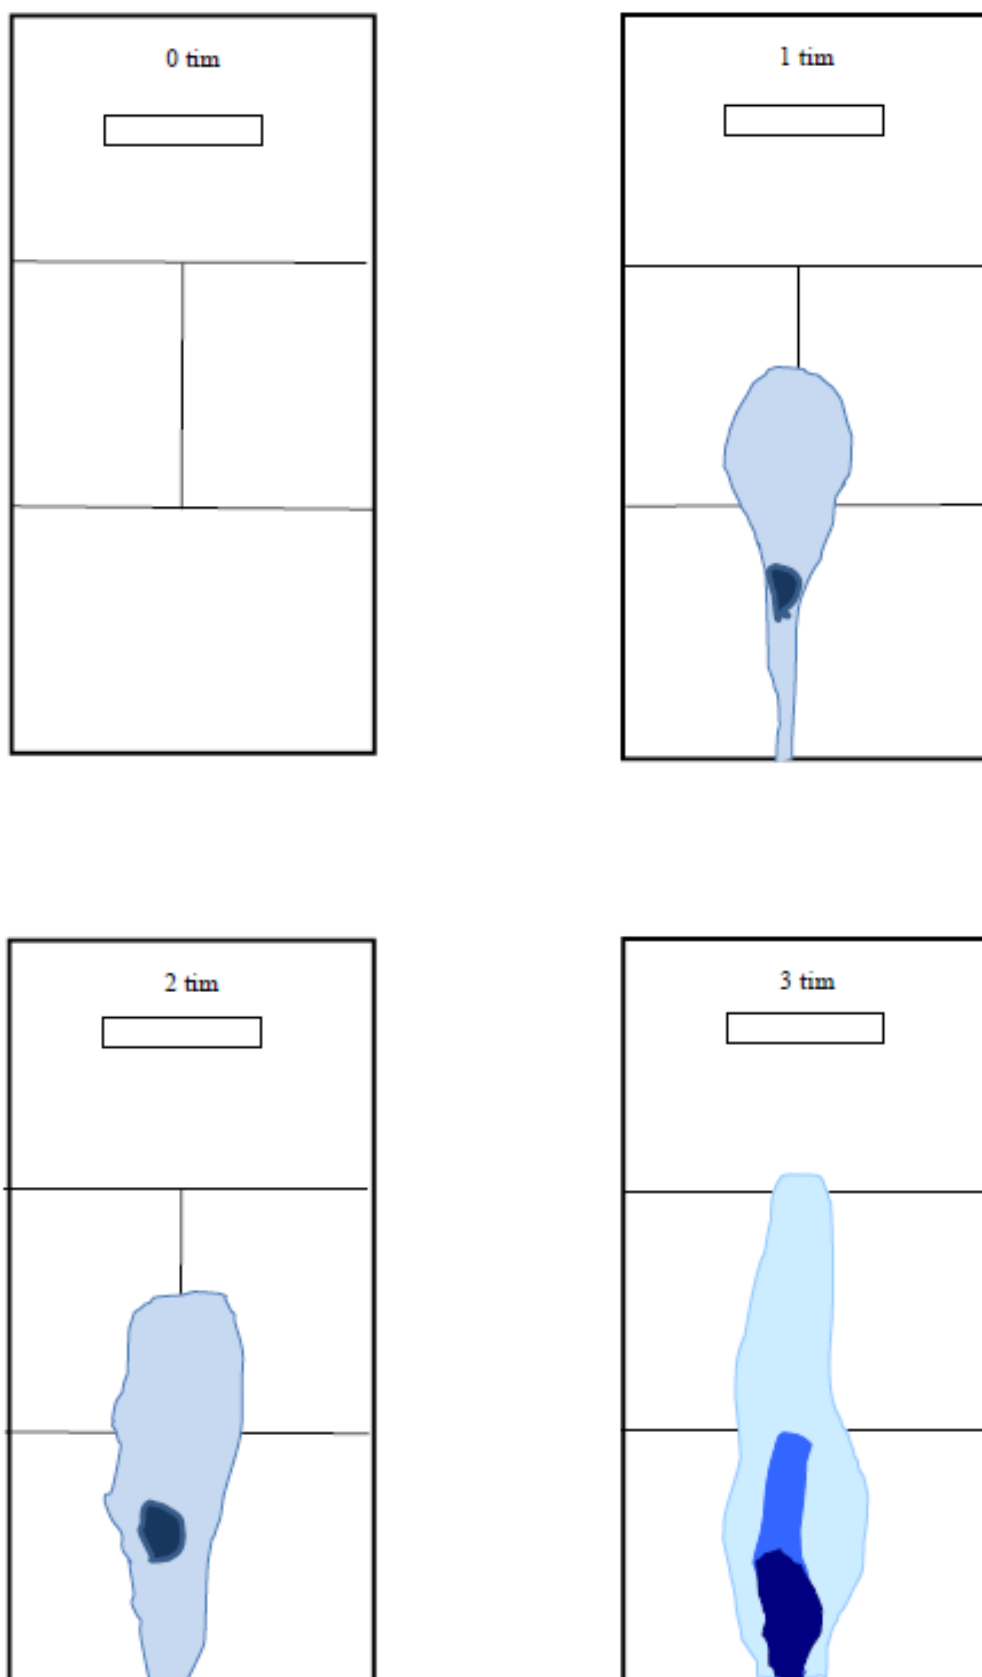
Figur 4.4.14 Fuktindikering i gipsskivan under uppfuktning. Mätningarna är utförda med GANN-mätare.

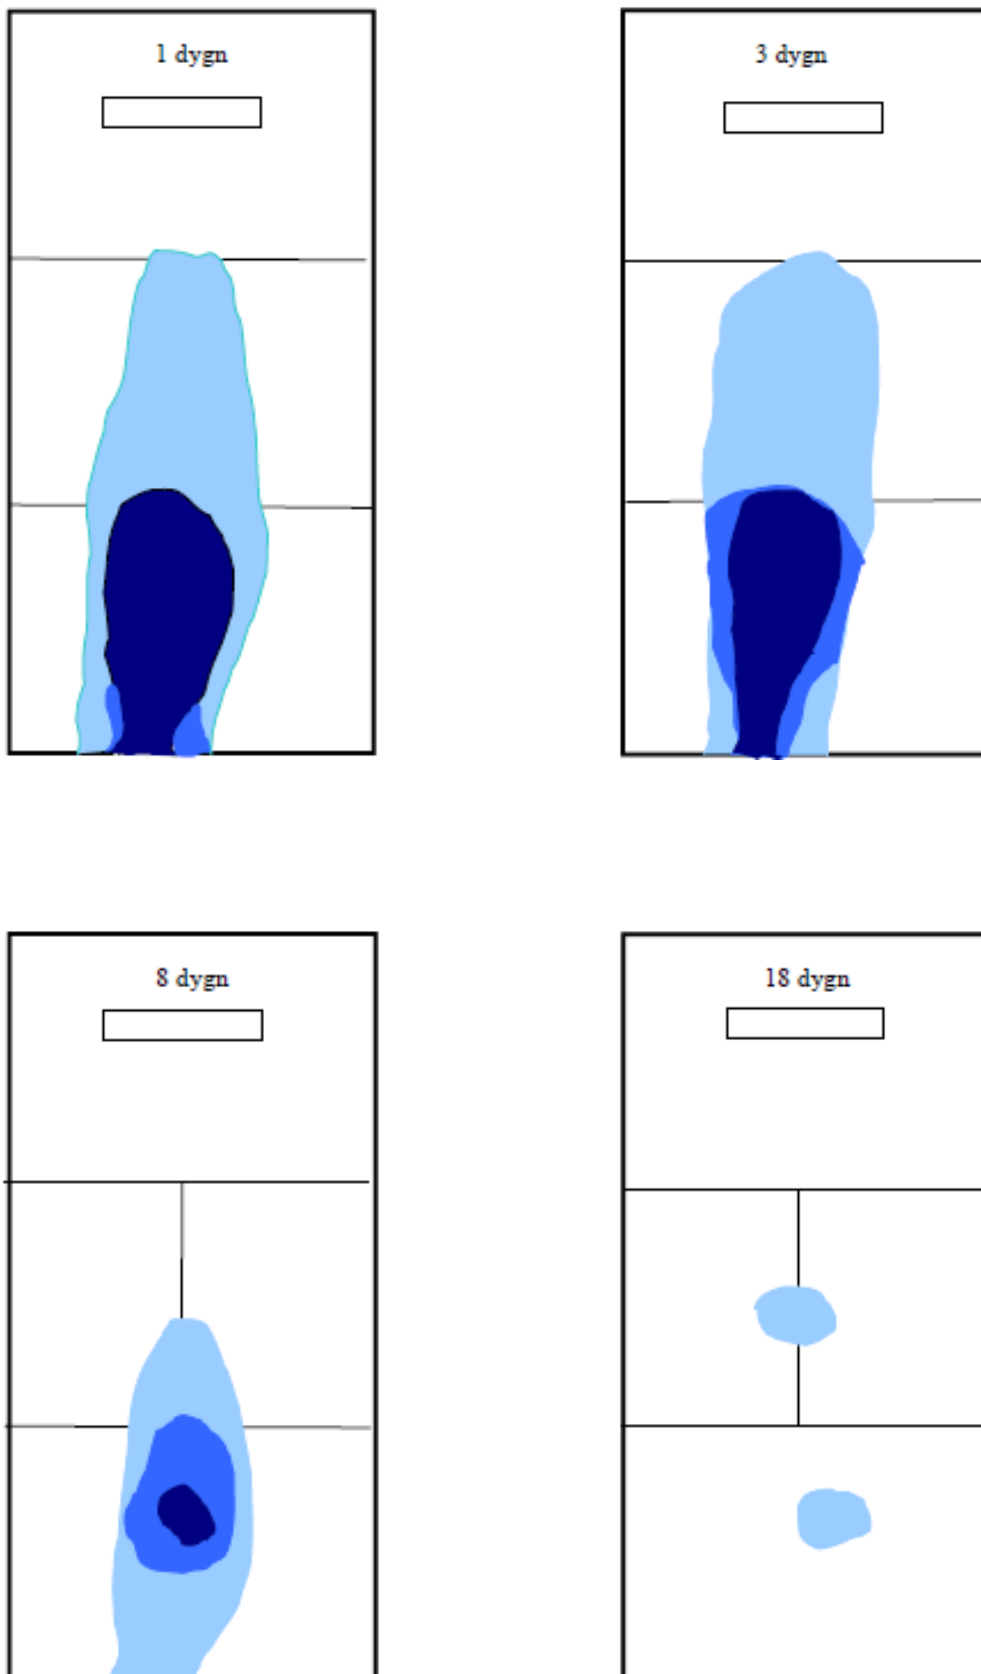
Figur 4.4.15 Fuktindikering i gipsskivan under uppfuktning. Mätningarna är utförda med GANN-mätare.

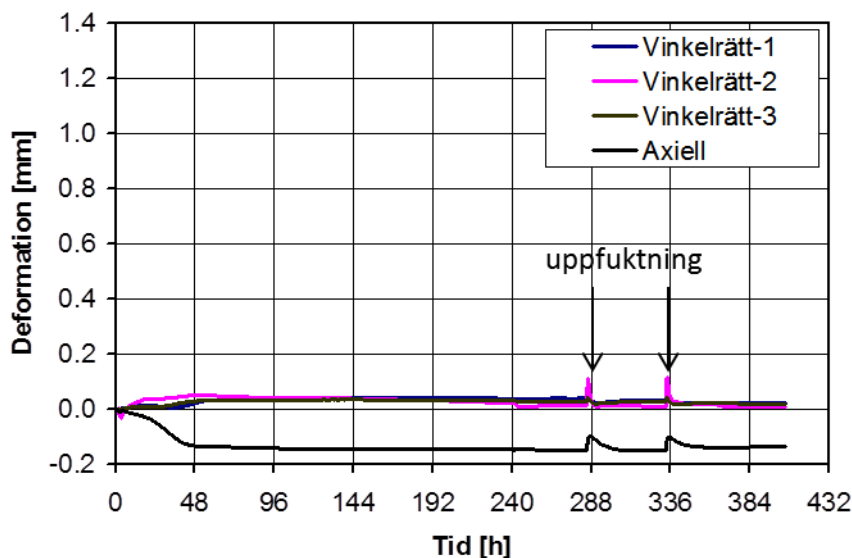
Figur 4.5.4. Deformationer på grund av krympning i provkropp med dubbel, centrisk armering.

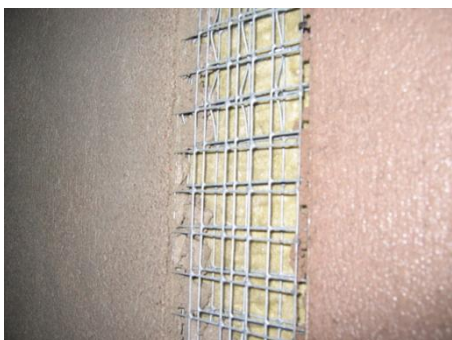
*Figur 4.5.5. Provväggar, två olika bruk användes, Therm 136 (vänster) och 340 (höger). Båda var armerade med dubbelarmering. Visar en skarv mellan två armeringsnät därav flera nät.*

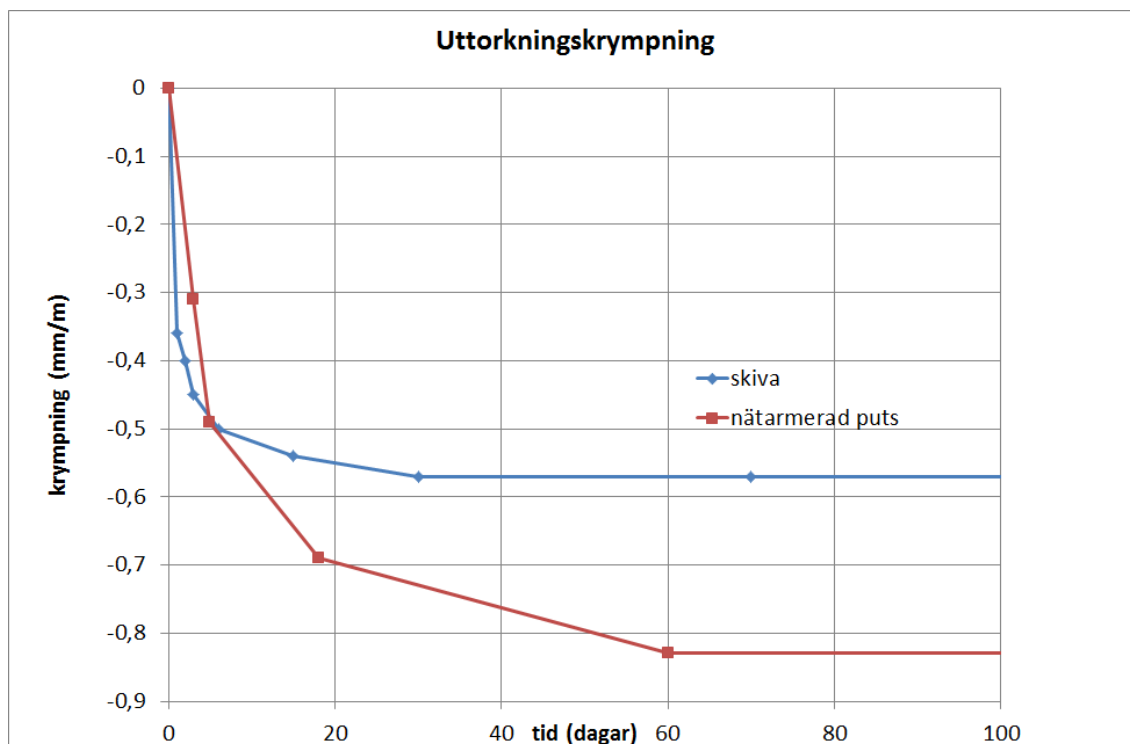
Figur 5.1.1 Uttorkningskrympning hos skivor Aquapanel Outdoor och puts SERPO 261 Putsbruk EF. Skivor och puts förvarades i plastförpackning och tilläts torka i laboratoriemiljö vid  $T=20-22$  grader C och relativ fuktighet  $RF=30-40$  %.
