# Energieffektivisering av miljonprogrammets flerbostadshus genom beständiga tilläggsisoleringsystem

## Slutrapport 2013

Report TVBK-3064  
Lund 2013

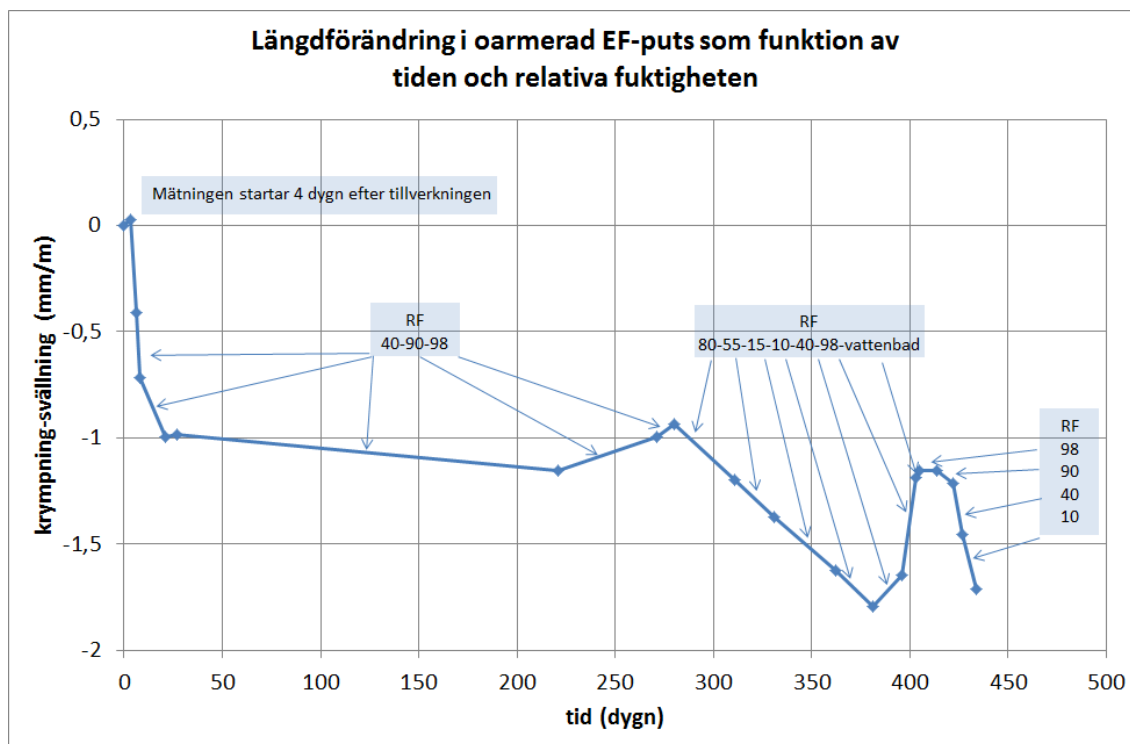
Figur 5.1.2 Längdförändring i oarmerad EF-puts som funktion av tiden och relativa fuktigheten

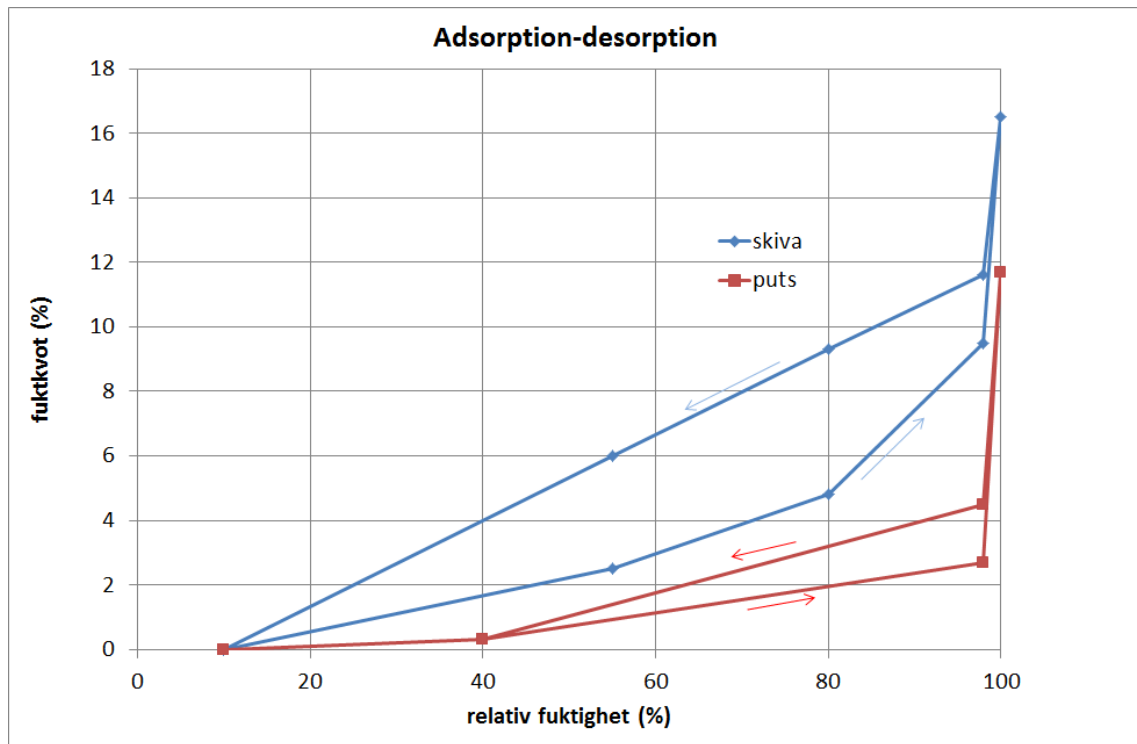
Figur 5.1.3 Adsorptions-desorptionskurva för skivor Aquapanel Outdoor och nätarmerad EF-puts (medelvärden).

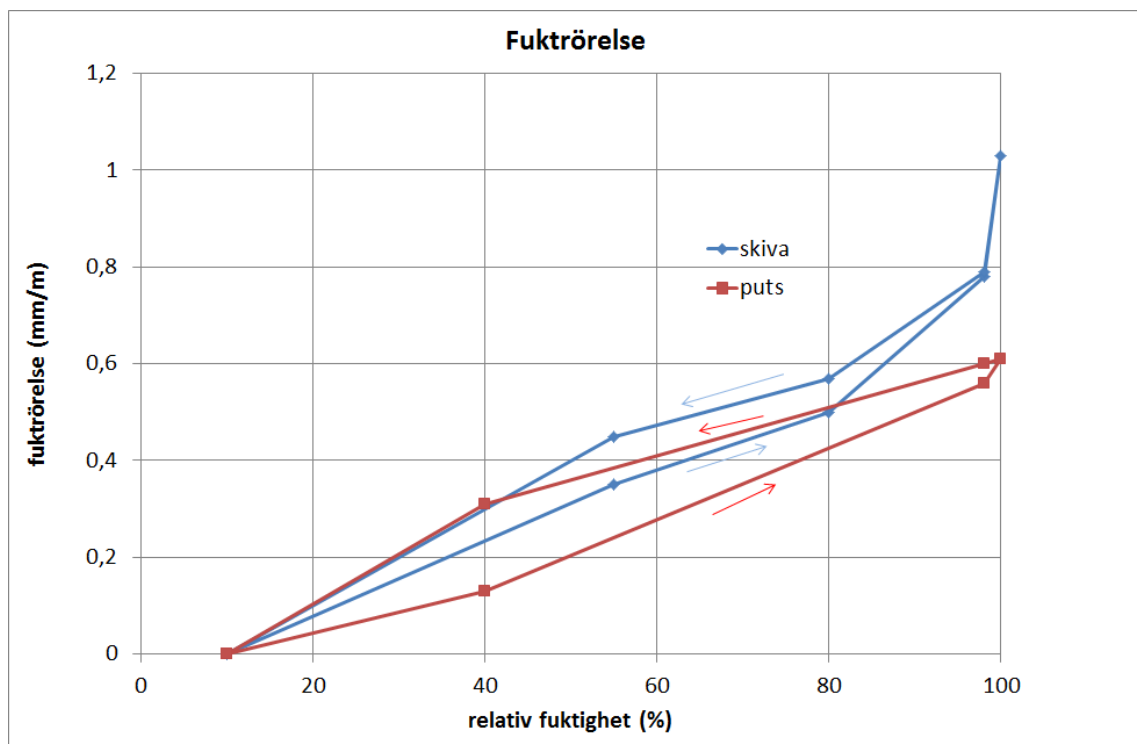
Figur 5.1.4 Fuktrörelser i skivor Aquapanel Outdoor och nätarmerad EF-puts (medelvärden). Mätningarna genomförda på samma provkroppar som i Figur 5.1.3.

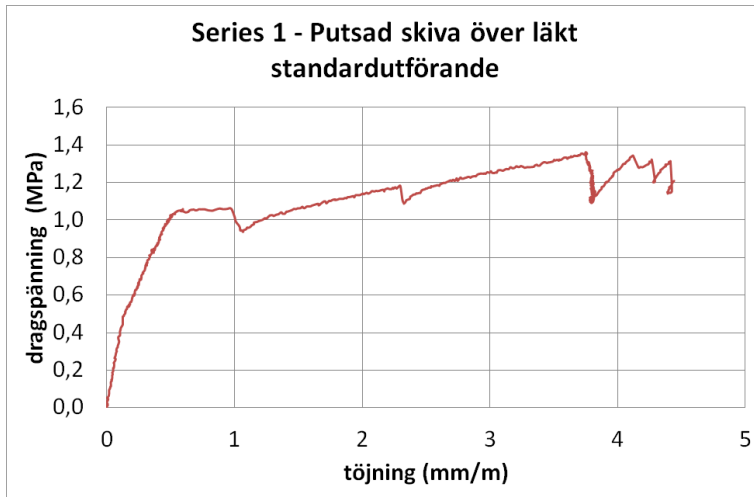
Figur 5.2.3 Spännings-töjningskurva för putsad skiva

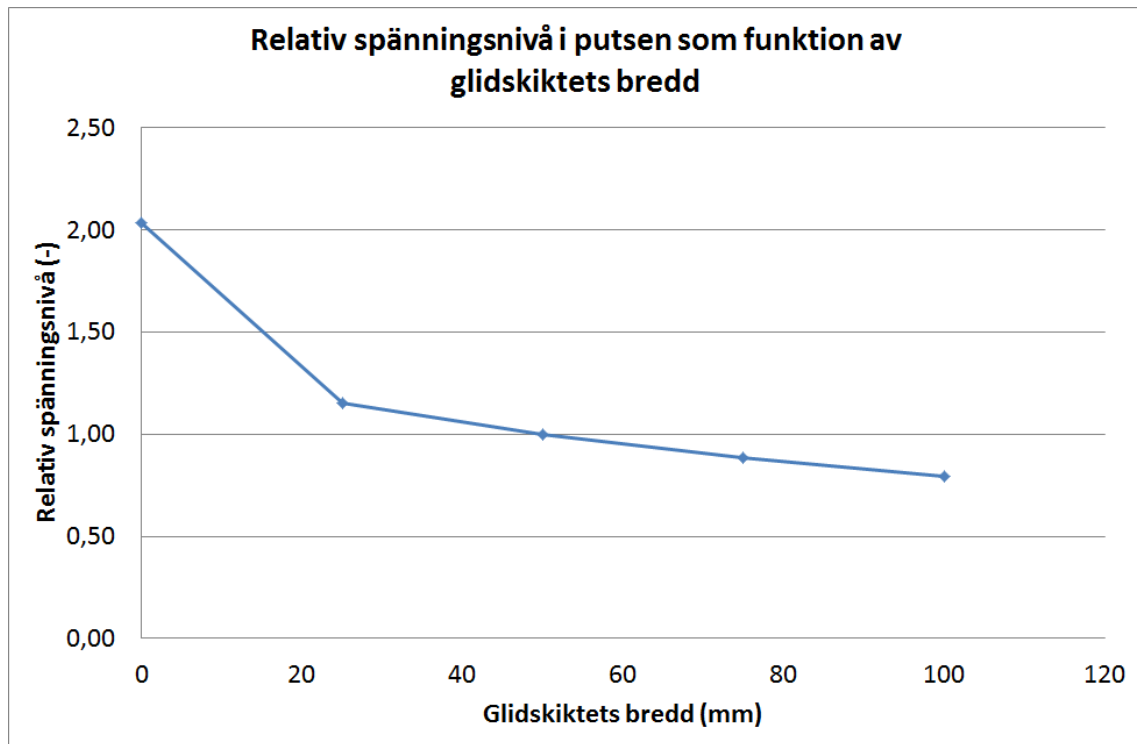
Figur 5.3.3 Inverkan av glidskiktets bredd på de relativa spänningsnivåerna i närheten av fria skarvar.

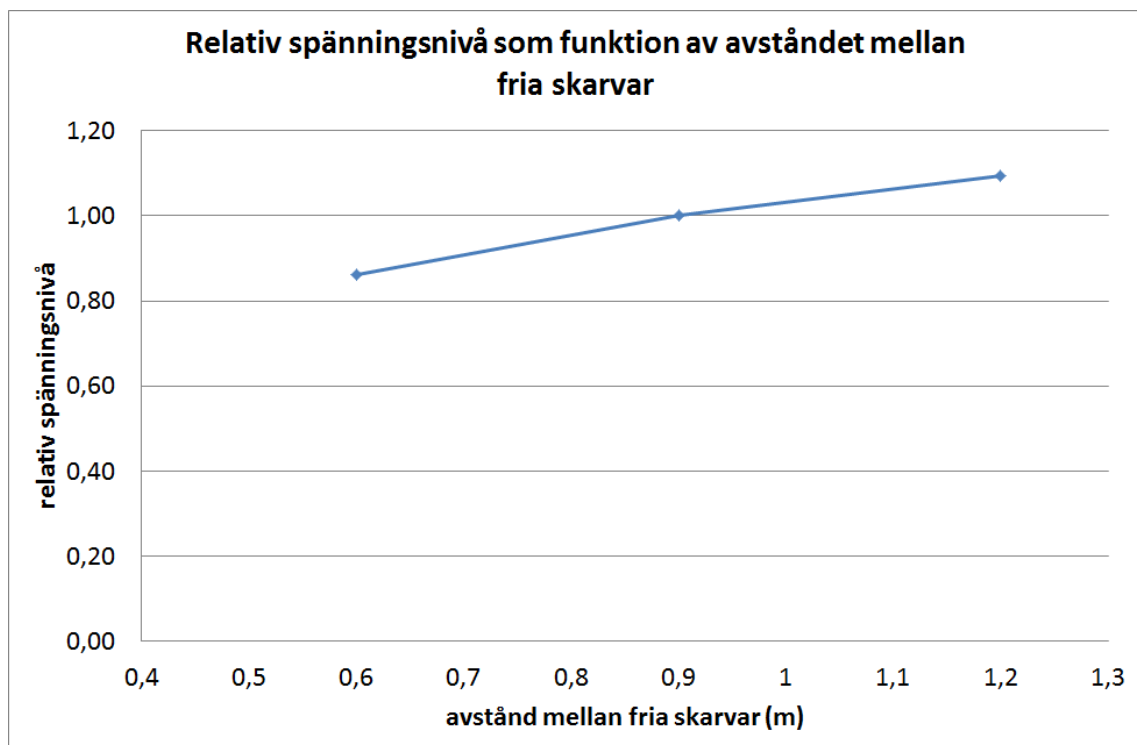
Figur 5.3.4 Inverkan av avståndet mellan de fria skivskarvarna på de relativa spänningsnivåerna i närheten av fria skarvar.
