JARLENS RESIDENS

**GAMMAL OCH NY ARKEOLOGI PÅ
HULTABY BORG**

Martin Hansson

**University of Lund
INSTITUTE OF ARCHAEOLOGY
REPORT SERIES No. 73
LUND 2000**

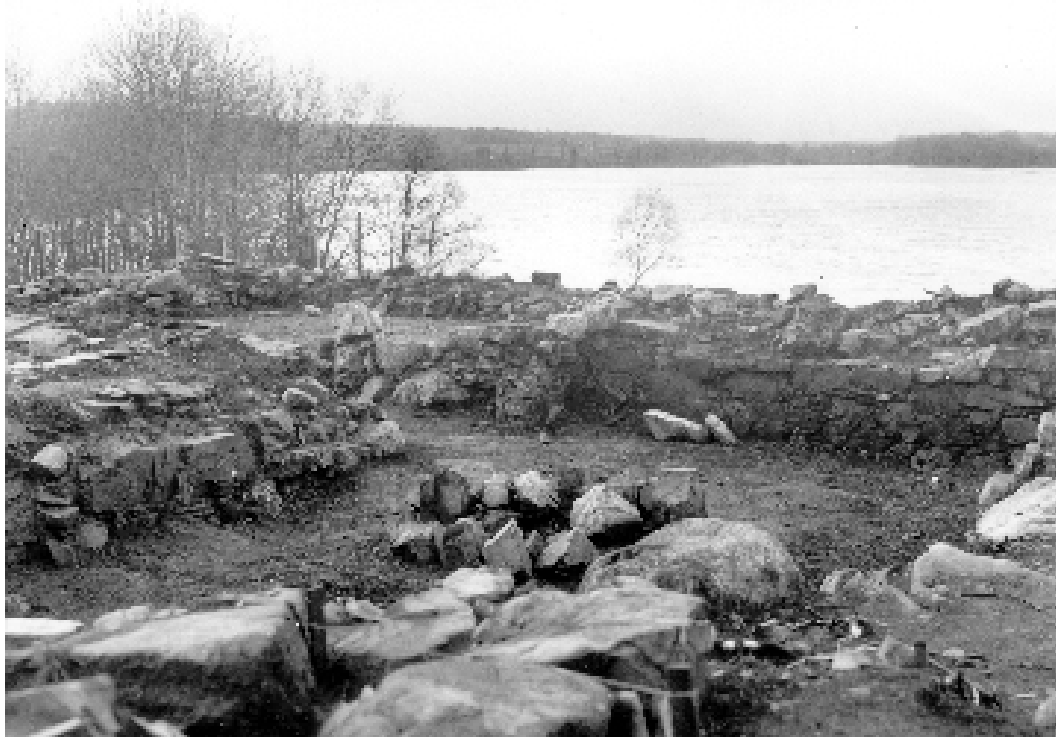
Fig. 14 Borghuskällaren under utgrävning 1936. Foto Lars-Erik Bergström. ATA A6:124.

Borghuskällaren, (avd. I), består av ett stort rektangulärt rum, invändigt cirka 10,3x5,8 meter stort, d.v.s. cirka 60 m² (fig. 14). Ingången till källaren ligger i det västra hörnet där det finns en källarhals. Källardelen är murad av gråsten, med spår av invändig puts. Muren på norra gaveln och på västra långsidan är ungefär en meter bred, medan den på den östra långsidan är cirka två meter tjock. Gavelmuren i

söder är cirka 1,5 meter tjock. I källarmuren fanns på gaveln utsparningar för grova stående stockar. Dessa stolpar har stått i hörnen och mitt på varje gavel. På murens insida, på den nedre delen, fanns upplag för grova syllar. Allt tyder på att huset haft en överdel i en skiftesverkskonstruktion. Golvet i källaren bestod av stenar som lagts för att jämna ut hålör i berggrunden. I källarhalsen fanns ett tjockt raseringslager med tegelbrockor. Detta tyder på att källarhalsens övre del kan ha varit murad i tegel. I den södra väggen hade tegelflis använts som skolsten. I källaren fanns ett 20-30 cm tjockt kulturlager under ett ras- och brandlager. En enorm mängd spik tillvaratogs i källaren, lite mer än 2800. Sammanlagt påträffades ungefär 4500 spik uppe på borgen. Mängden spik kan möjligen bero på att rummet ovan källaren varit försedd med en invändig träpanel eller kanske ett trätunnvalv. Den stora mängden spik är dock svårförklarlig. Idag är källarens mur bevarad till 1-1,5 meters höjd, men utgrävarna antar att den bör ha varit cirka 2 meter hög och att rummet över källaren fungerat som sal, medan husets

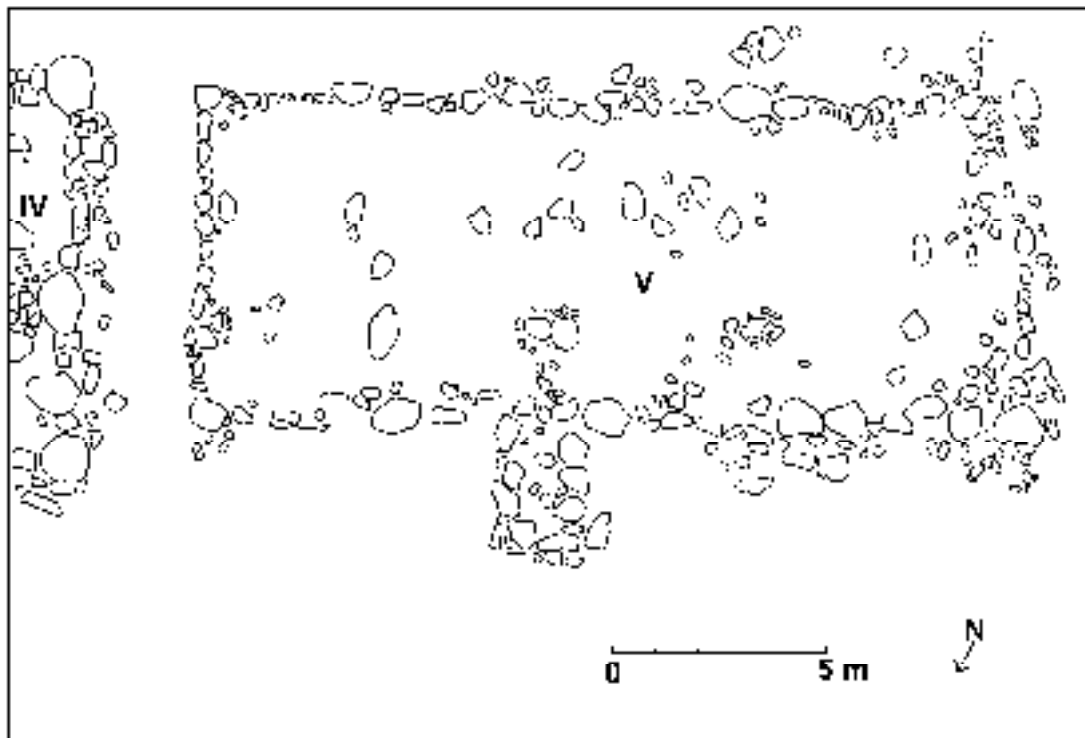
Fig. 18 Plan över hus V i den östra längan, upprättad av Lars-Erik Bergström.

Hus VI i den västra längan bildar borg-gårdens södra hörn tillsammans med hus V. Även detta hus framstår som ett förrådshus eftersom uppvärmningsmöjligheter saknats. Huset var stort, 16x6 meter (96 m²), och därmed det näst största förrådshuset efter hus V (fig. 20). Bergström tolkade det som en tvåvånings loftbod, eftersom det fanns stolpstöd för en svale i form av större stenar framför huset. Huset ligger dock i liv med övriga hus i den västra längan, vilka saknar svalgång. Huset var indelat i två avdelningar. I söder fanns ett 10x6 meter stort rum. Till detta rum ledde ingången från borggården. Ingången markerades av mindre stensamling framför huset. Husets norra del bestod av ett kvadratisk rum, 6x6 meter stort. Detta rum hade en kraftigare stensyll än den södra delen av huset. Eftersom huvudentrén till borgen möjligen låg mellan hus VI och VII, spekulerar Bergström i att denna del av huset har haft en uppskjutande del som fungerat som en typ av porttorn. I husets inre fanns enstaka större stenar som kan ha fungerat som underlag för golvbalkar. Kanske har även detta hus haft trägolv. Mellan hus VI och VII fanns ett cirka 3,5-4 meter brett mellanrum. Centralt i mellanrummet låg en större sten med en grund skålförmig fördjupning, vilken enligt Lars-Erik

Bergström kan ha utgjort lager för en svängtapp i en port. Huruvida detta stämmer eller ej är svårt att svara på.
