## Populärvetenskaplig sammanfattning av examensarbete

# Förbättring av rostfritt stål genom förbehandling

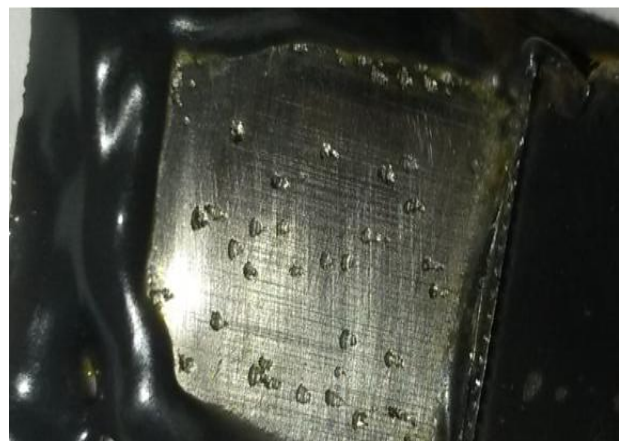
*Figur 1 Yta av rostfritt stål som är kraftigt utsatt för gropfrättningskorrosion. Ytan på bilden är ca 1 cm<sup>2</sup>.*

Två sorter av rostfritt stål har undersökts; 304 och 316 där skillnaden mellan dem är deras kemiska sammansättning. Det finns flera typer av korrosion men när det gäller rostfritt stål är gropfrättningskorrosion den vanligaste typen vilken främst förekommer i kloridrika miljöer. Med andra ord; då det är mycket salt i vätskan som är i kontakt med metallen. Detta kan exempelvis förekomma då metallen är i kontakt med saltvatten, men även en del livsmedel innehåller höga koncentrationer av salt. En yta av rostfritt stål utsatt för kraftig gropfrättningskorrosion kan ses i figur 1. Under ytan kan korrosionsskadan vara betydligt större än den man kan se, vilket kan leda till att materialet exempelvis spricker innan man hunnit upptäcka skadans omfattning.
