# Framkomlighet för stads- och regionbuss

Analys av fördröjningspunkter i Lunds tätort

Examensarbete

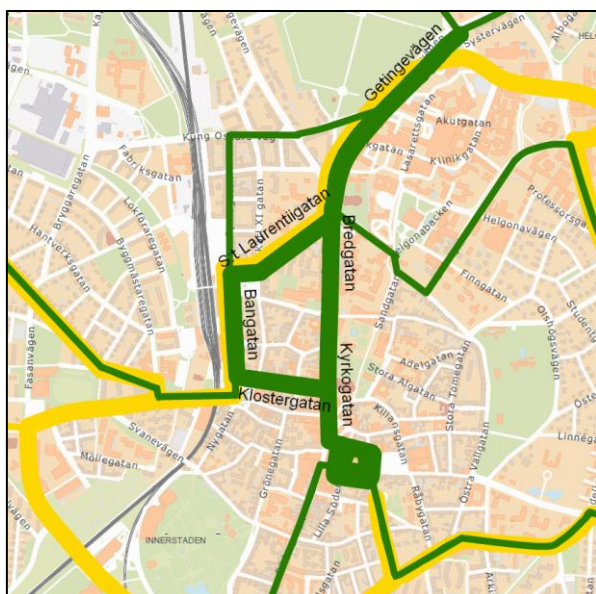
**Figur 3.6** Busstråk med stora resmängder i centrum. Gröna linjer gäller stadsbusslinjer och gula gäller regionbusslinjer, för teckenförklaring se Figur 3.4.

Några av de främsta stråken för stadsbussen är de centrala vägarna kring centrum som tar bussarna till och från de tre stora terminalerna Lund C, Universitetssjukhuset och Botulfsplatsen. Dessa vägar är Bangatan, Klostergatan, Bredgatan, Kyrkogatan, S:t Laurentiigatan och Getingevägen, se Figur 3.6 för förtydligande av viktiga busstråk i centrum.

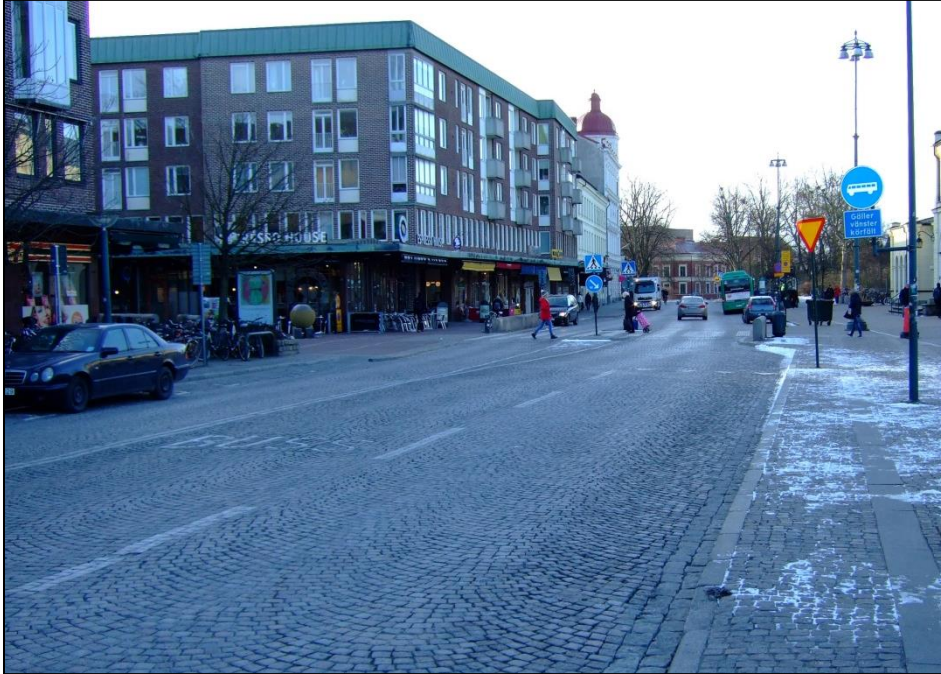
**Figur 4.2.** Busskörältet tar slut i samband med övergångsstället mellan Järnvägsstationshuset och Knut den Stores Torg.

Bussfältet underlättar för busstrafiken vid höga trafikflöden men problemfri är den inte. Där busskörältet upphör har personbilar väjningsplikt mot bussen men detta följs inte alltid vilket hindra bussens framfart. Ytterligare har det framkommit att ojämnheter i vägbeläggningen där busskörältet är gör det besvärligt att köra i skyltad hastighet om resenärernas komfort inte helt ska bortses från. Detta beror på att den delen av vägen inte är anpassad för någon högre grad av busstrafik och sättningar av vägbanan har uppstått.

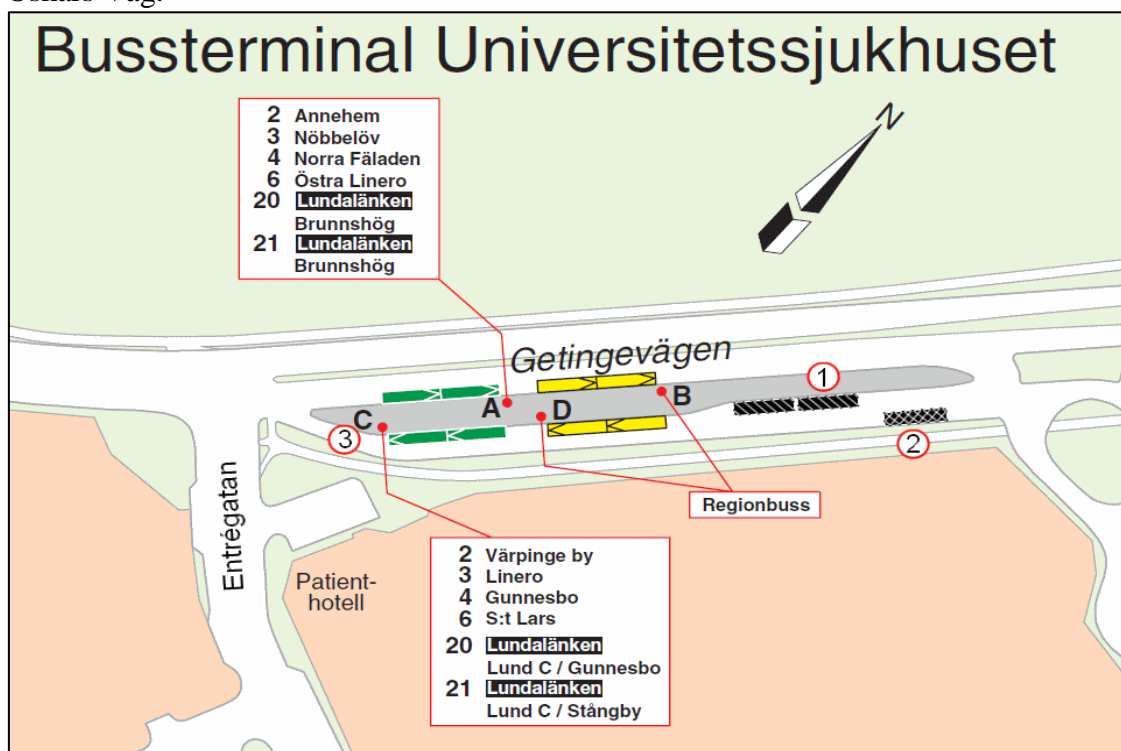
**Figur 4.3.** Universitetssjukhusets Bussterminal. Källa: (Lunds kommun, 2012d), modifierad av författare.

Ett annat problem som många chaufförer har poängterat är att det ofta kan vara lång väntetid vid det trafikljus som reglerar utkörningen sydväst om terminalen, se nr 3 i Figur 4.3 för lokalisering. Anledningen till att detta trafikljus är så ”långt” är antagligen att det är ingår i det trafikljussystem som reglerar korsningen mellan Getingevägen och Entrégatan samt en trevägskorsningen sydväst om bussterminalen mellan Getingevägen och Kung Oskars Väg.

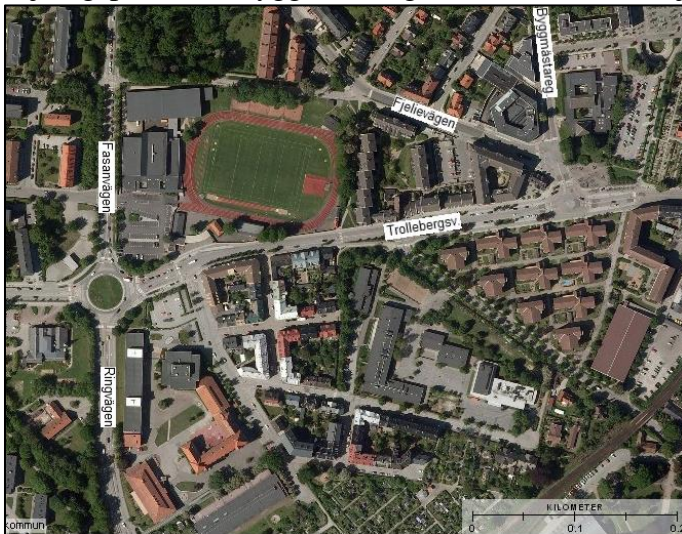
**Figur 4.6.** Två cirkulationsplatser längs Trollebergsvägen; den ena i korsning med Fasanvägen och Ringvägen, den andra i korsning med Byggmästaregatan. Källa: (Lunds kommun, 2012c), modifierad av författare.

när det råder hög belastning från Trollebergsvägen och Byggmästaregatan. Trafikbelastningen på Byggmästaregatan försvårar för den busstrafik, vilken har väjningsplikt mot Byggmästaregatan, som ska från Fjelievägen in på Byggmästaregatan.

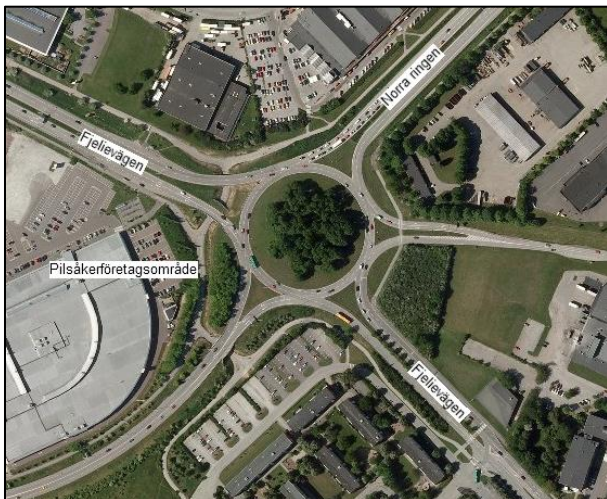
**Figur 4.7.** Cirkulationsplats vid Pilsåker i korsning med Fjelievägen och Norra Ringen. Källa: (Lunds kommun, 2012c), modifierad av författare.

Det blir sällan köer in till den stora cirkulationsplatsen vid Pilsåker, mellan Fjelievägen och Norra ringen, se Figur 4.7, men då det sker kan trafiken stå helt still. Köerna uppstår som oftast då det är kampanjer eller vid högtider på det köpcenter som finns i Pilsåker. Det har hänt att passagerarna på stadsbusslinjerna blivit avsläppta i närheten av cirkulationsplatsen för att bussen inte kommit längre fram och varit tvungen att ta sig tillbaka för att kunna hinna med tidtabellen åt andra hållet.

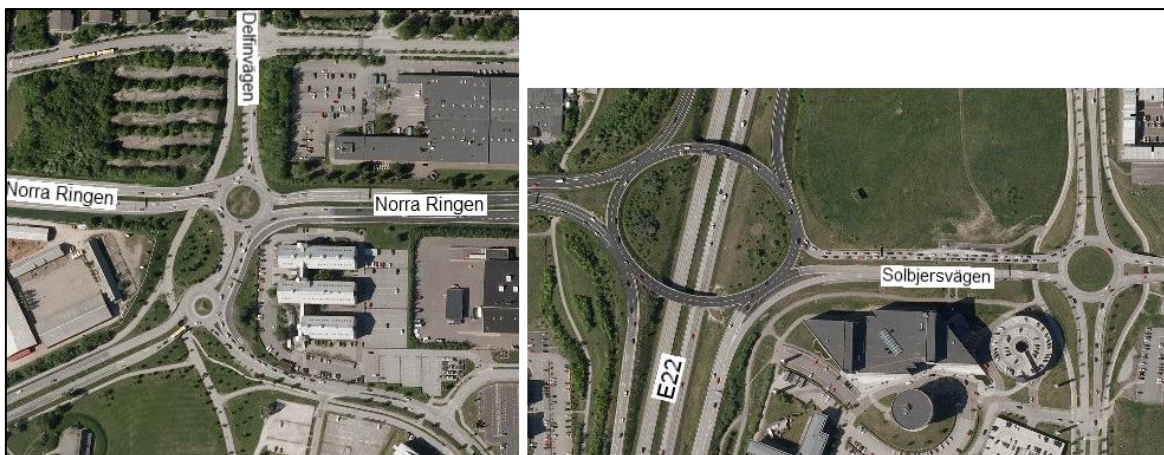
**Figur 4.8.** Cirkulationsplatsen mellan Delfinvägen och Norra Ringen (t.v) och Solbjersvägen med Trafikplats Lund Norra på E22:an (t.h). Källa: (Lunds kommun, 2012c), modifierad av författare.

På Solbjersvägen vid Trafikplats Lund Norra på E22:an är det vanligt med köer, se Figur 4.8 På morgonen är det köer på E22:an avfart till Solbjersvägen i norrgående riktning, och på eftermiddagen är det köer på Solbjersvägen för att ansluta till E22:an. Detta beror antagligen på att många tar sig med bil till och från de stora arbetsplatserna som ligger alldeles i närheten.

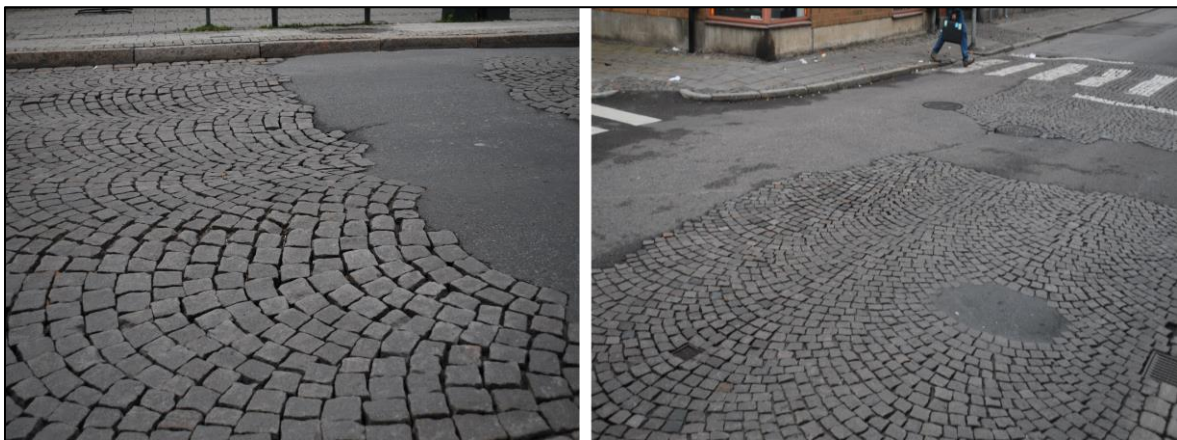
**Figur 4.10.** Ojämnheter på bristfällig gatustensbeläggning på Stora Södergatan. Lappad och lagad på sina ställen med asfalt.

Alla av de intervjuade chaufförerna har påpekat tillståndet på gatstensbeläggningen på vägarna. Gatstenarna sätter sig vilket gör vägytan ojämn och bulor och hålor bildas. En chaufför tyckte att dessa ojämnheter är som fartgupp i sig, se Figur 4.10. Detta leder hur som helst till låga hastigheter då chaufförerna inte vågar köra enligt skyltad hastighet om inte obehag för resenärer och chaufförer samt förkortad livslängd för bussarna är önskvärt. Vidare leder detta till ständiga vägarbeten för att återställa vägens beskaffenhet, som också hindrar bussarna då de delvis stänger av vägen. Vägar där delsträckor har gatstensbeläggningsproblem är; Kyrkogatan, Bredgatan, Stora Södergatan och Byggmästaregatan samt Hjalmar Gullbergs väg, i Figur 5.1, Figur 5.3 och Figur 5.5 för illustrationer. Även Lundalänken har enligt bussentreprenörerna Nobina icke önskvärd vägbeläggning på vissa sträckor som ”vibrerar sönder bussarna”. Denna vägbeläggning är en avvikande betongstensbeläggning som ska förstärka känslan av prioritet för bussarna i några korningar (Lunds kommun, 2010a). Enligt Nils Lindgren på Lunds Tekniska förvaltning ska det påbörjas markförstärkningsarbete på underlaget till gatstenarna för att slippa det ständiga underhåll de berörda vägarna kräver i dagsläget. När detta arbete påbörjas och beräknas vara färdigställt är för tillfället okänd.

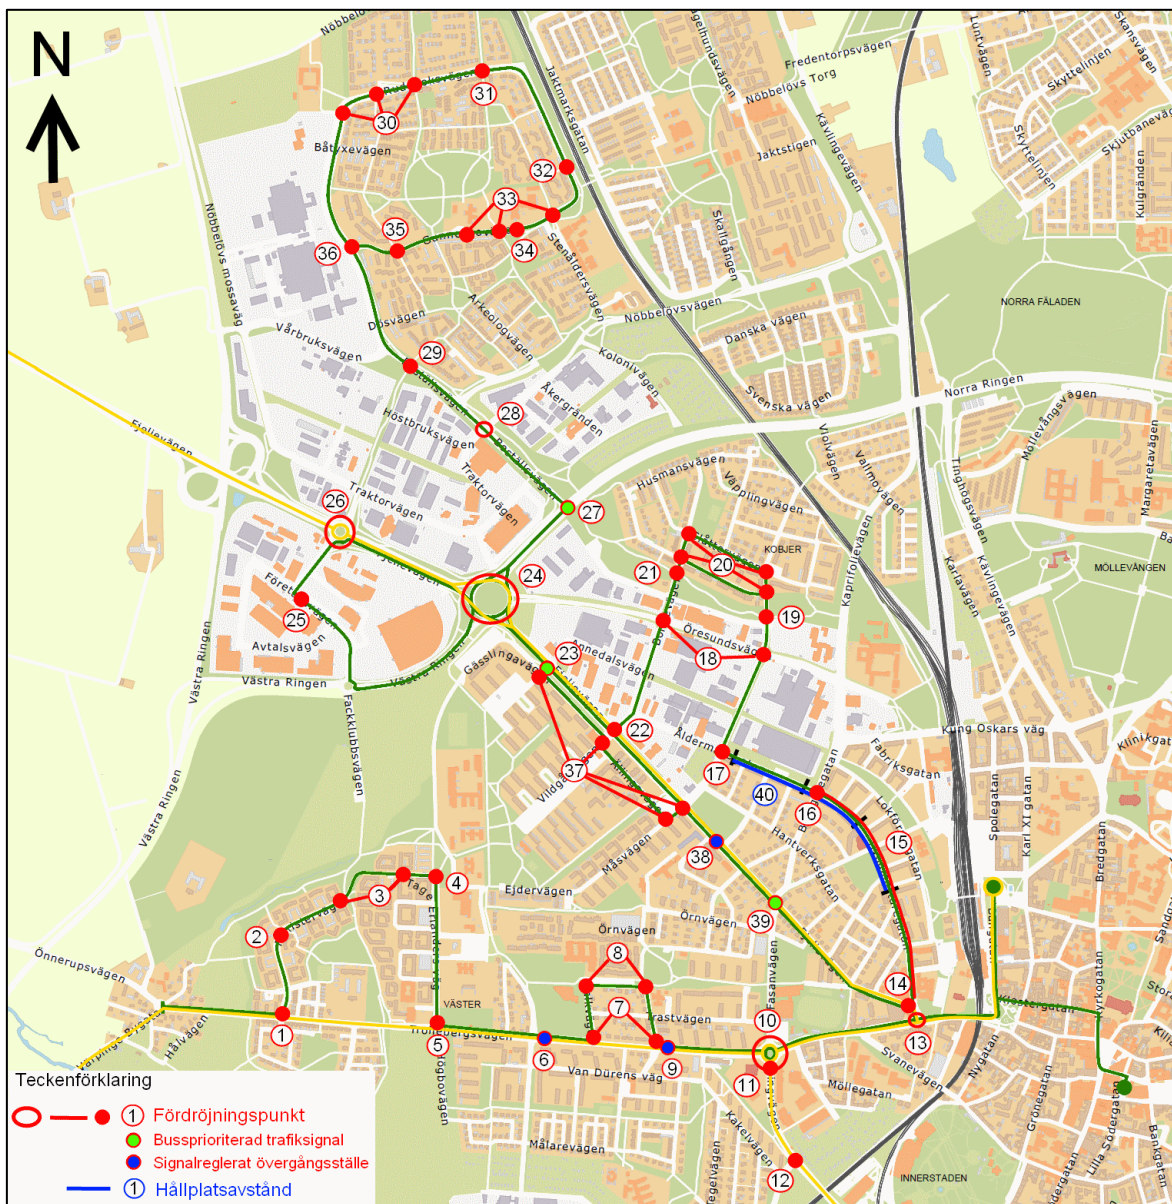
Figur 5.1. Födröjningspunkter i delområde väst.

Generellt för delområde väst är fördröjningspunkterna till antal sett främst fördelade på tvära svängar. Detta beror på de krokiga linjedragningarna för stadsbusslinjerna som utgör majoriteten av dessa. Dessa krokiga linjer avviker och ansluter till bland andra huvudlederna Trollebergsvägen och Fjeliavägen varför över en fjärdedel av problemen berör väjningsplikter och upphöjda gång- och cykelöverfart. Ungefär en fjärdedel av fördröjningspunkterna berör också avsmalningar, då stadsbussarna passerar två bussgator som ligger i anslutning till bostadsområdena i västra och norra delarna av området. För regionbusslinjerna är det främst cirkulationsplatser, signalreglerade korsningar och gång- och cykelöverfarter som utgör fördröjningspunkter. Detta ser endast till antalet fördröjningspunkter och inte hur många linjer som blir berörda av varje fördröjningspunkt.

Framkomlighetsproblem	Antal
Två svängar	19
Avsmalningar	11
Upphöjd GoC-överfart	11
Väjningsplikter	9
Cirkulationsplats	5
Köproblematik	3
Signalreglerat övergångsställe	3
Signalreglerade korsningar med bussprio.	3
Väggkudde	2
Hållplatsavstånd	1
Signalreglerade korsningar utan bussprio.	1
Spårviddshinder	1
Stopplikter	1
Upphöjd Korsning	1
Väggbeläggning	1
Totalt	72

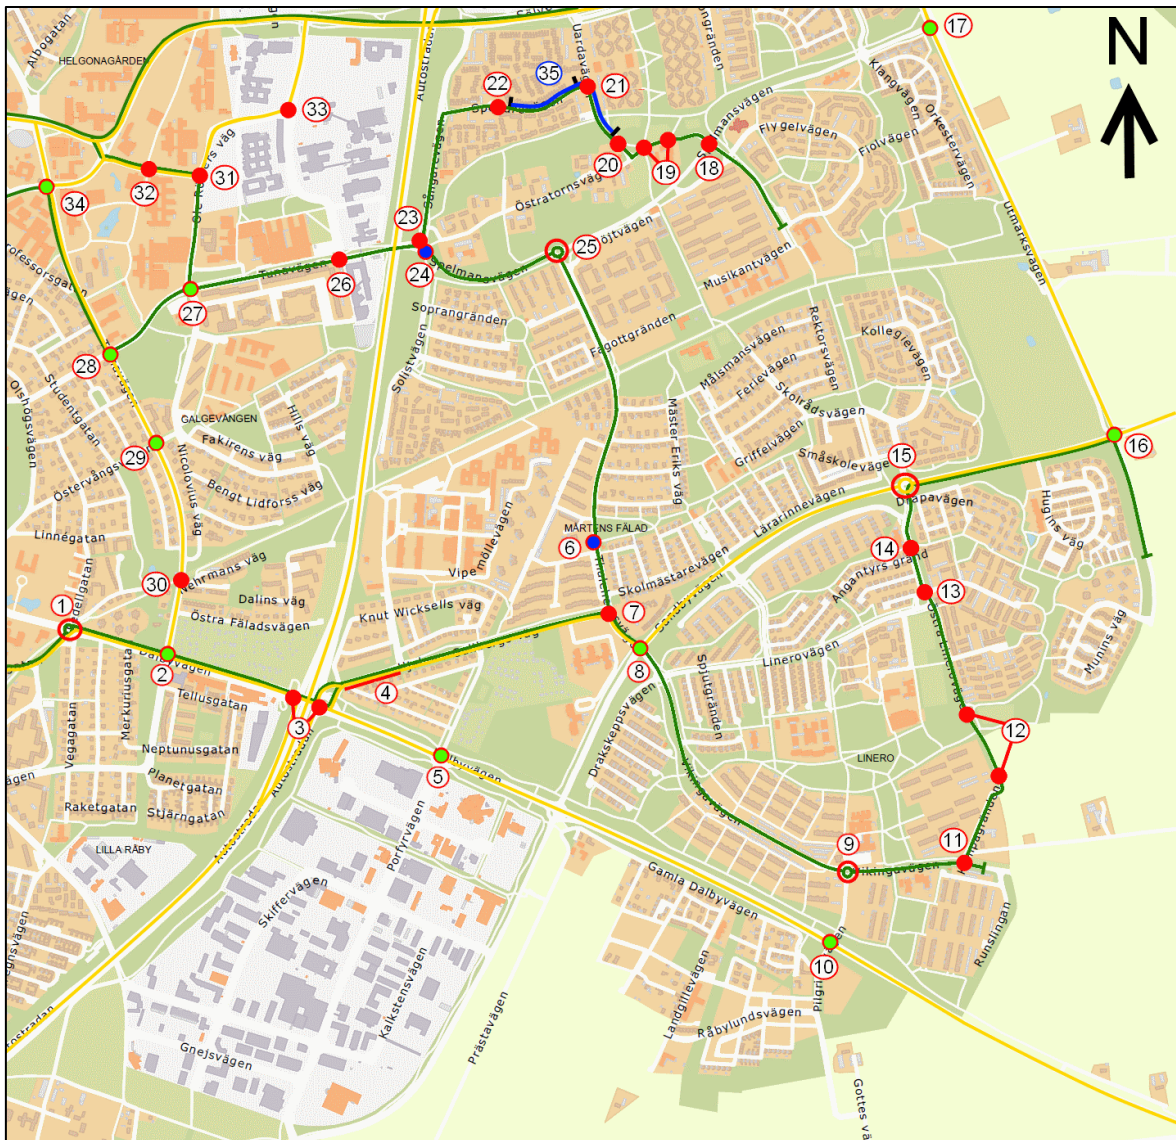
**Figur 5.3.** Fördröjningspunkter i delområde öst, för teckenförklaring se Figur 5.1.

<b>Framkomlighetsproblem</b>	<b>Antal</b>
Tvåsvängar	10
Signalreglerade korsningar med bussprio.	9
Cirkulationsplats	4
Köproblematik	4
Väjningsplikt	4
Spårviddshinder	3
Avsmalningar	2
Signalreglerat övergångsställe	2
Signalreglerade korsningar utan bussprio.	2
Upphöjd GoC-överfart	2
Upphöjd korsning	2
Hållplatsavstånd	1
Vägbeläggning	1
Väggkudde	1
Totalt	47

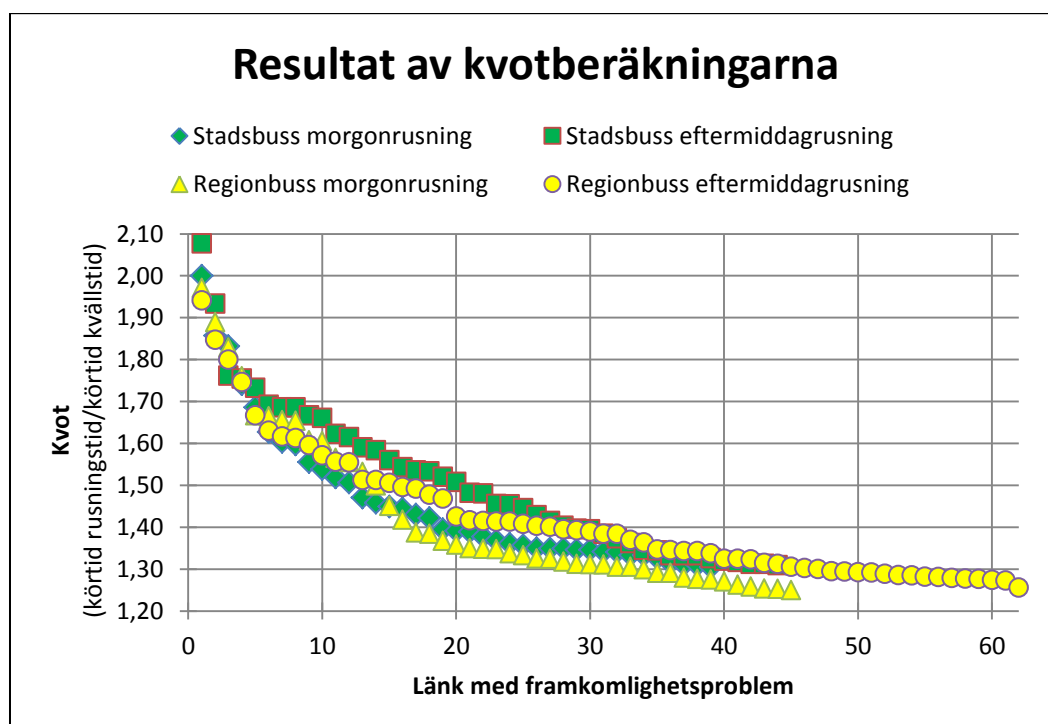
**Figur 6.1.** Resultat av kvotberäkningarna. Varje punkt är en länk med stora fördröjningar enligt ovan ställda kriterier. Kvoter är mellan körtider under morgonrusning och kväll respektive under eftermiddagsrusning och kväll för stads- och regionbusslinjerna. Länkarna är ordnade efter kvoternas storlek, där 1 är den länk som har störst kvot för respektive linjesystem och rusningstid, 2 är den länk som har näst störst kvot för respektive linjesystem och rusningstid och så vidare.

Resultatet av de beräknade kvoterna mellan körtiderna under morgon och kväll respektive eftermiddag och kväll för länkar som trafikeras av stads- och regionbusslinjerna finns i Figur 6.1. Här kan vi se de inbördes skillnader mellan busslinjesystem och rusningstider. På diagrammets x-axel är länkarna med kvoter som uppfyllt ställda kriterier i storleksordning, där 1 är länken med högst kvot för respektive busslinjesystem och rusningstid (morgon- eller eftermiddagsrusning). På diagrammets y-axel är kvoterna redovisade i stigande ordning från 1,2 upp till 2,1.

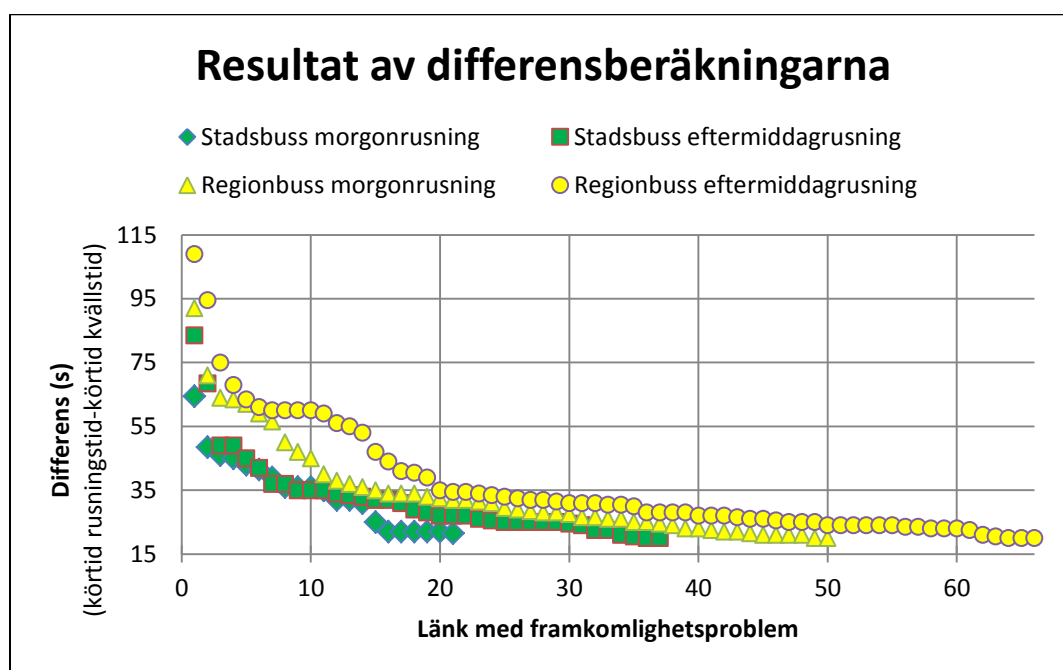
**Figur 6.2** Resultat av differensberäkningarna. Varje punkt är en länk med framkomlighetsproblem enligt ovan ställda kriterier. Differenser är mellan körtider under morgonrusning och kväll respektive under eftermiddagsrusning och kväll för stads- och regionbusslinjerna. Länkarna är ordnade efter differens, där 1 är den länk som har störst differens för respektive linjesystem och rusningstid, 2 är den länk som har näst störst differens för respektive linjesystem och rusningstid och så vidare.

busslinjesystem och rusningstider. På diagrammets x-axel är länkarna med differenser som uppfyllt ställda kriterier i storleksordning, där 1 är länken med högst differens för respektive linje och körtid (morgon- och eftermiddagsrusning). På diagrammets y-axel är differenserna redovisade i stigande ordning från 15 sekunder upp till 115 sekunder.

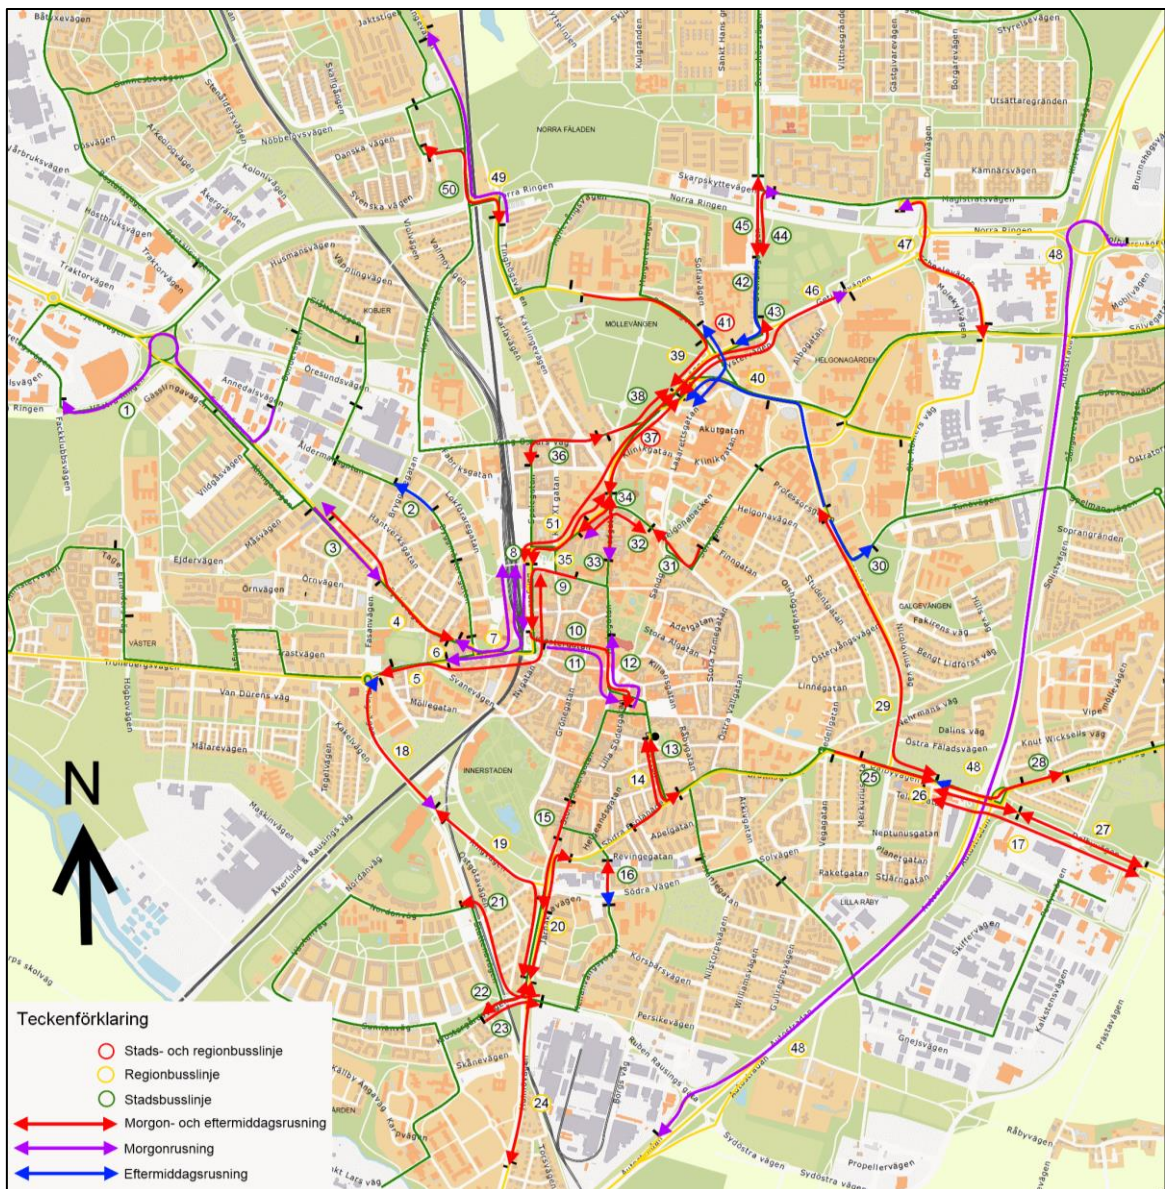
**Figur 7.1.** Problemlänkar trafikerade av stads- och regionbusslinjer under morgon- och eftermiddagsrusning.

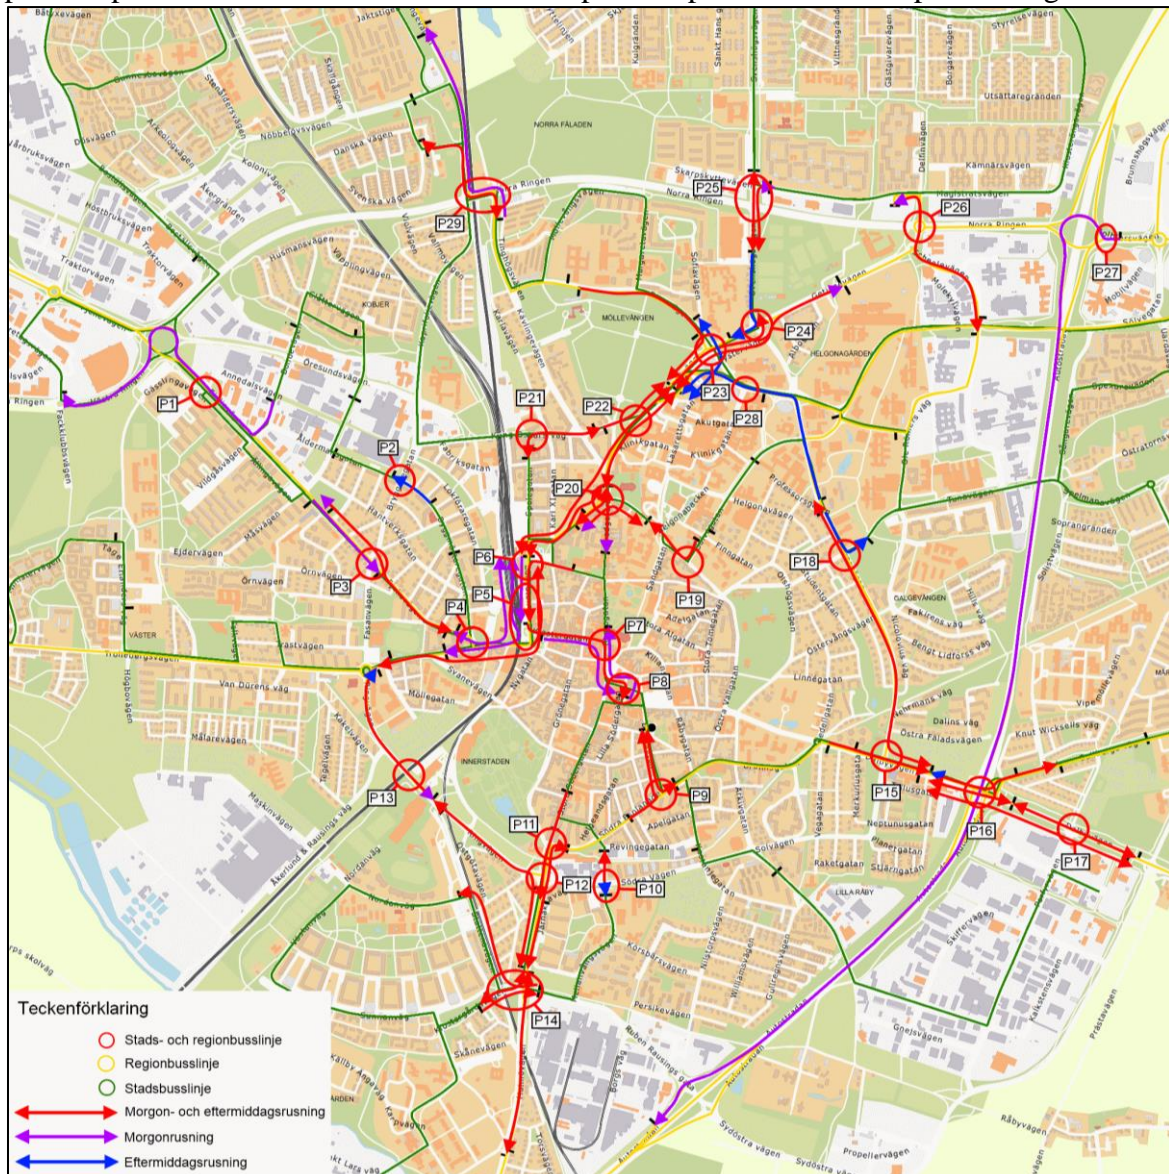
**Figur 7.2.** Problempunkter på samtliga problemlänkar.

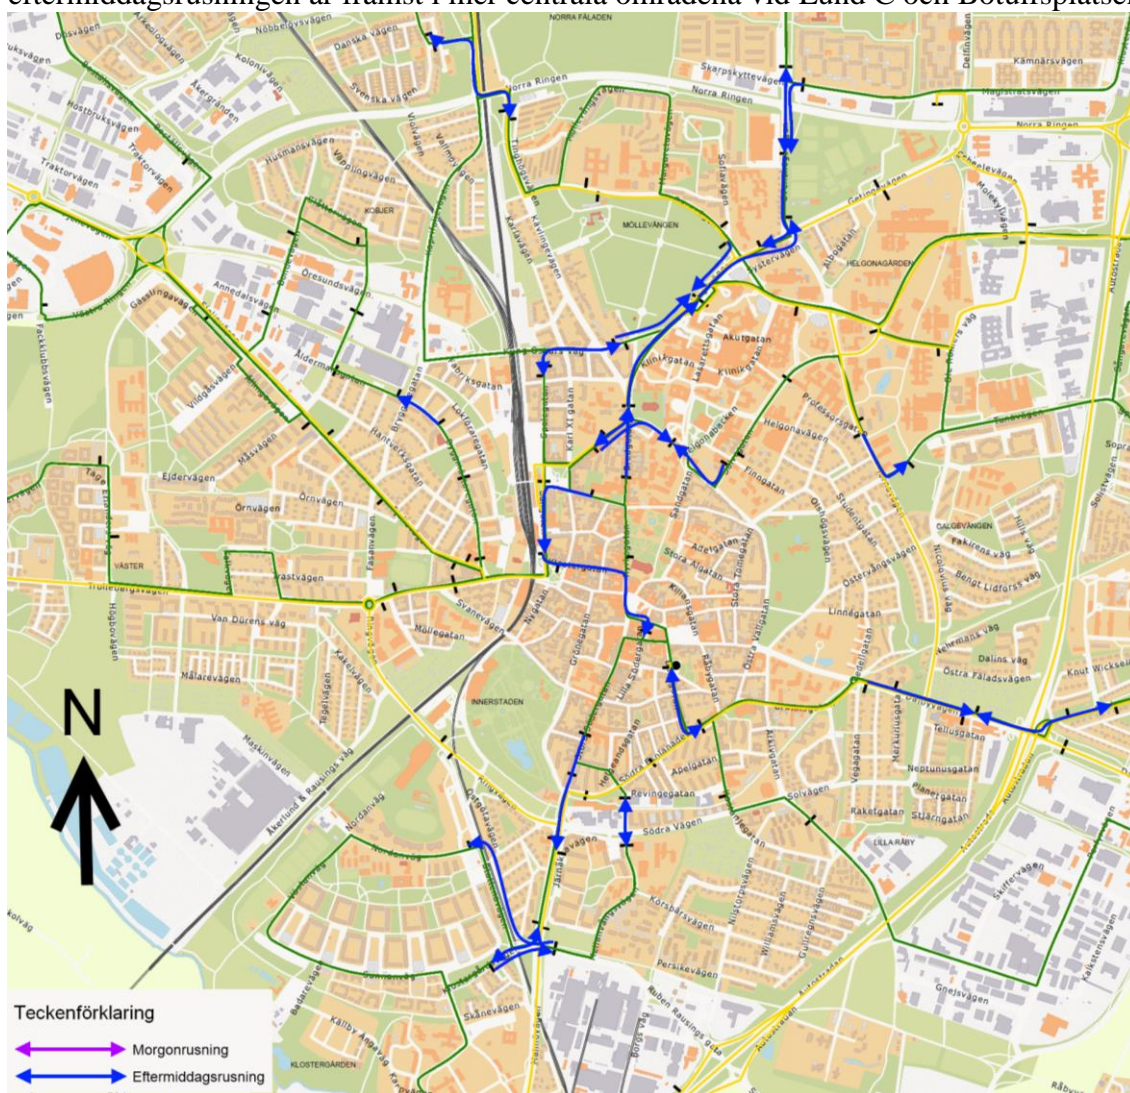
**Figur 1.** Problemlänkar som trafikeras av stadsbusslinjer under morgonrusningen.

För stadsbusslinjerna ligger problemlänkarna som ett band från Norra Fäladen i norr till Botulfsplatsen i söder via Lund C. Ytterligare några länkar återfinns på Dalbyvägen, Malmövägen, Fjellievägen och Norra Ringen. Kring de tre stora bussterminalerna är det många problemlänkar, både till och från och mellan dem. Något som gäller merparten av problemlänkarna är att de passerar en korsning av någon sort vilket tyder på att fördröjningarna uppstår i korsningarna. Det är fler problemlänkar under eftermiddagsrusningen än under morgonrusningen, oftast på samma länkar, se figur 1 och 2 nedan. Totalt är det 41 problemlänkar för stadsbusslinjerna, där 27 är på samma länkar under både morgon- och eftermiddagsrusningen. 6 problemlänkar uppstår endast under morgonrusningen och 8 uppstår endast under eftermiddagsrusningen. Problemlänkarna under morgonrusningen är främst i ”ytterkanterna”, medan problemlänkar under eftermiddagsrusningen är främst i mer centrala områdena vid Lund C och Botulfsplatsen.
