**Bilaga 1:**  
**Existerande byggnadsbestånd**

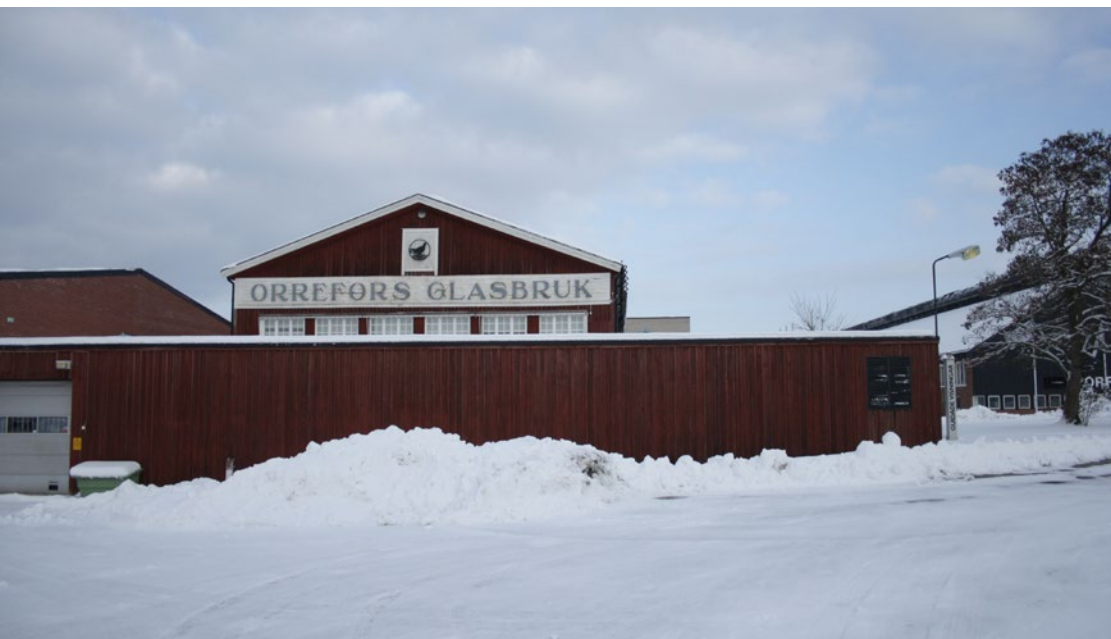
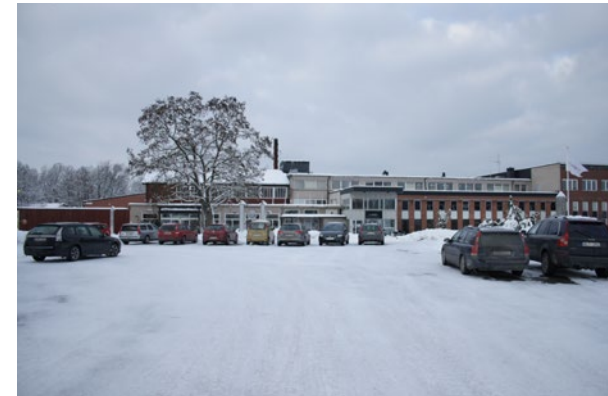
*Nedan: Gaveln på den ursprungliga hyttan är bevarad. Den är den äldst bevarade kroppen som idag är inkorporerad i det sammanhängande brukskomplexet.*

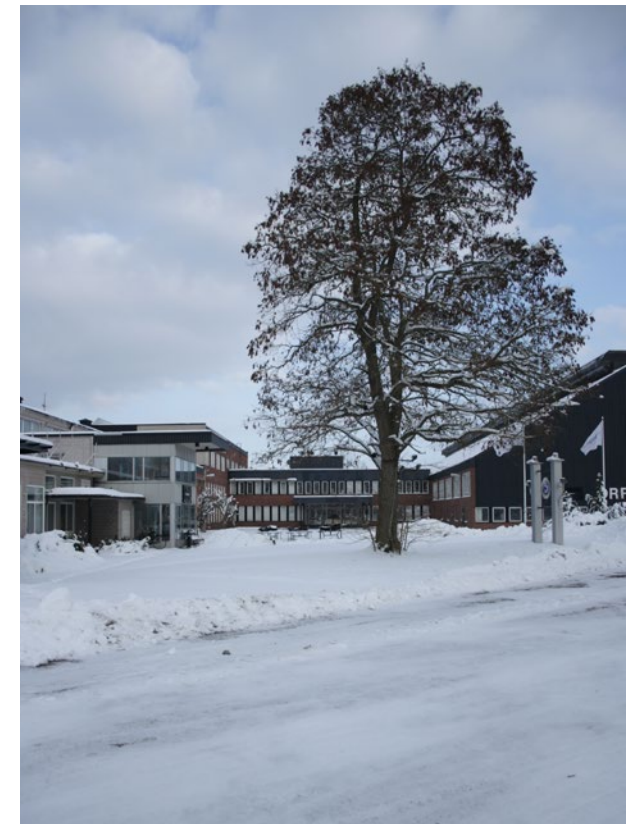
*Nedan: Längs den norra fasaden med den gamla huvudentrén rakt fram och hyttan till höger i bild.*

Fasaden på den produktionslokalen och den gamla huvudentrén är idag i princip identisk från dess ursprungliga utseende. I den nordliga kroppen är fasaden estetiskt uppbruten – det röda teglet möter vitt, som i sin tur möter en bevarad gavel från den ursprungliga brukslokalen. Detta har tillkommit någon gång efter 1972.

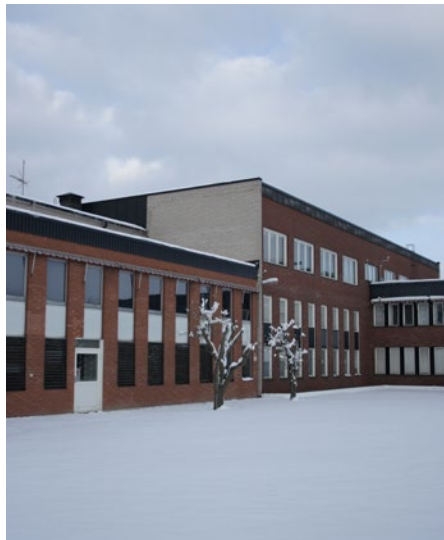
*Nedan: Del av fasad.  
Den vänstra kroppen - i något  
ljusare tegel - verkar vara en  
utbyggnad som skett senare.*

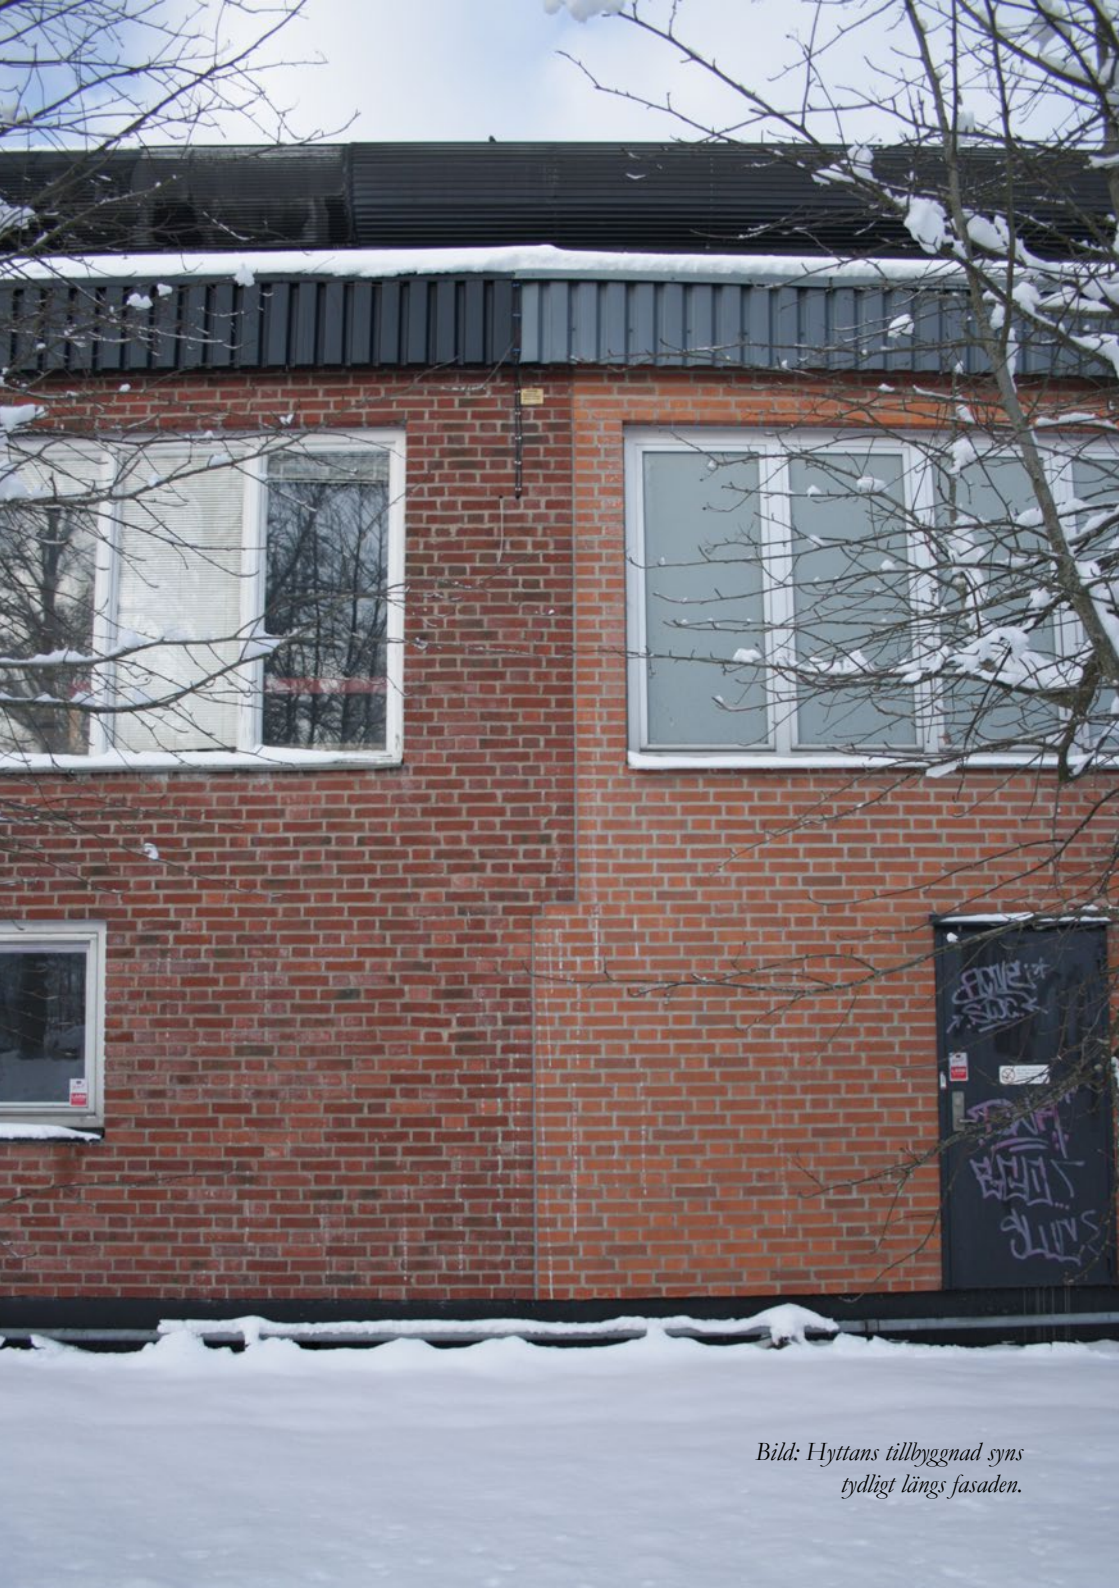
*Bild: Hyttans tillbyggnad syns tydligt längs fasaden.*

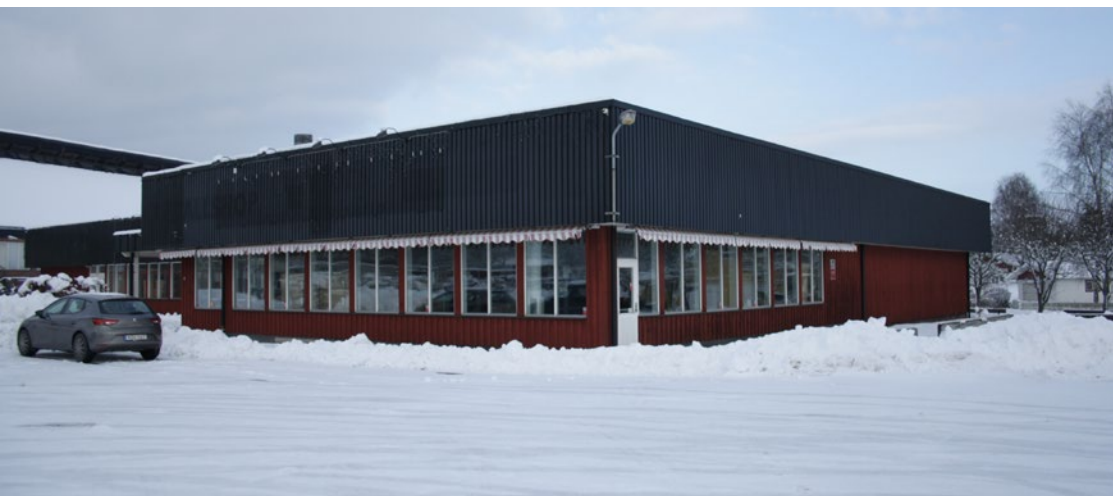
*Nedan: Glasshopens södra hörn sedd från parkeringsplatsen.*

Den gamla glasshopan är en stor byggnadskropp i ett plan. Fasaden är i röd, stående träpanel med ett markant, svart tak med ett visst överhäng. Också denna byggnad nyttjas i dag som lager av Royal Design. Byggnaden är i relativt gott skick, men har i stort uppfyllt sitt syfte som butikslokal. En omprogrammering av den här byggnaden skulle kunna bli svår till följd av dess partiella avsaknad på fönster i relation till sin omfattning.

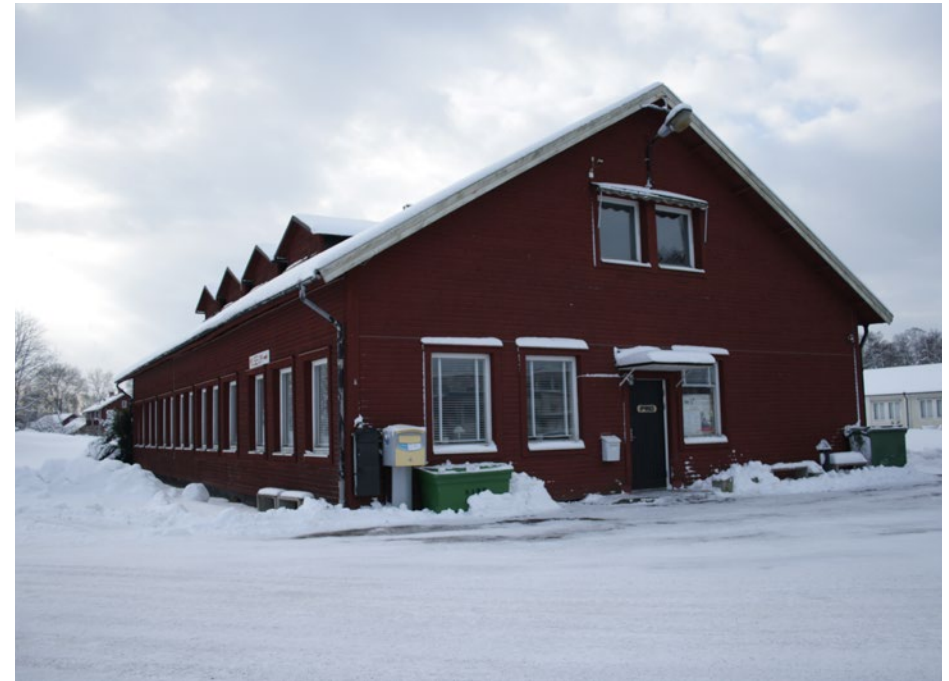
*Ovan: Huvudentrén till PRO.  
Den vänstra fasaden vetter ut  
mot parkeringen.*

Denna byggnad är i gott skick, om än interiört asketisk på typiskt konferenslokalsmanér. Den har två separata entréer – en till PRO:s lokaler och en till Orranäs Bruks butik. Butiken är i sin tur sammankopplad med museet. Entrén till butiken har dessutom ett större vindfång, helt uppglasad med smala, svarta karmar som fint samstämmer med utställningshallens arkitektur.

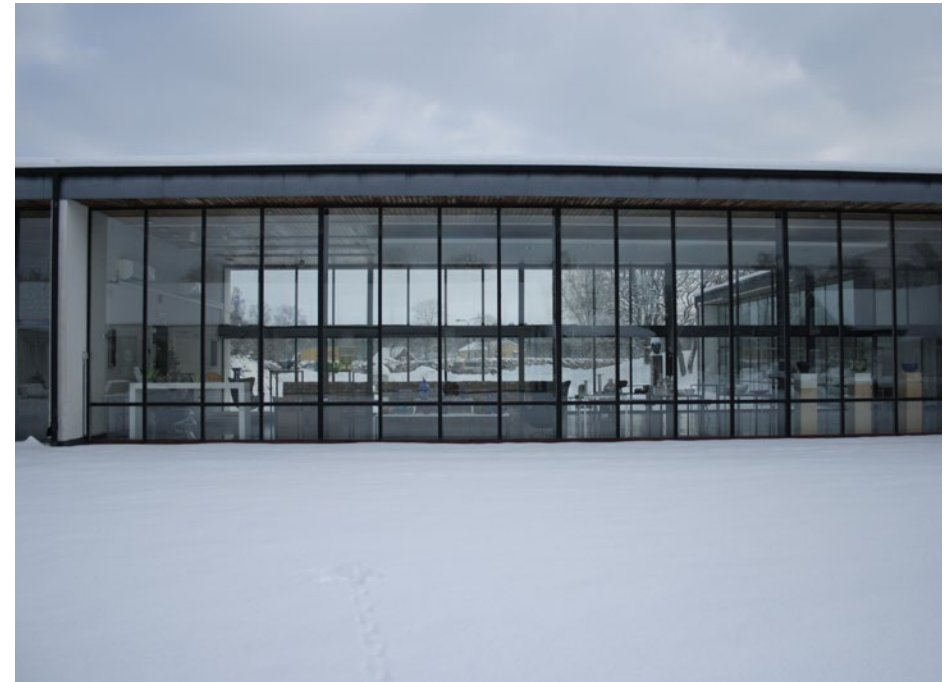
*Bild: Utställningshallens  
längsida vid sin huvudentré.*

Utställningshallen byggdes 1957 på ritningar av Bengt Gate. Byggnaden var ursprungligen i en länga, men byggdes senare ut med ytterligare två museirum vilket innebär att den idag ligger i vinkel. Initialt kommer besökaren in i utställningsdelen, en helt transparent byggnadsvolym med högt i tak. Vidare in i byggnaden ligger de något mer slutna museirummen.

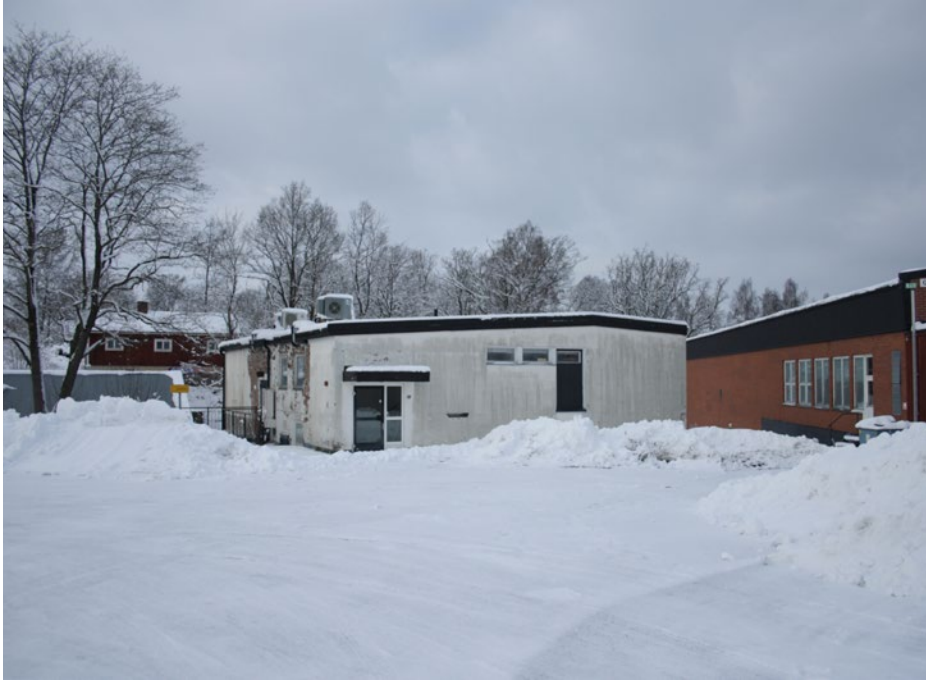
Byggnaden på ”brukssidan” av forsen uppfördes år 1939 och försörjde fram till 1965 hela Orrefors med elektricitet. På 60-talet byggdes stationen ut och om under mark till arkiv, vilket den också är idag. Det är här Glasrikets skatter förvarar sina föremål.

Den är idag i dåligt skick, med stora sjok av bortfallen puts och exponerad tegelmur innanför. Muren verkar ha utsatts för en del frostsprängning då tegelstenar börjat falla sönder.

*Ovan i bild: Kraftstationen/  
arkivet. Till höger ses  
glasbrukets gamla lager.*

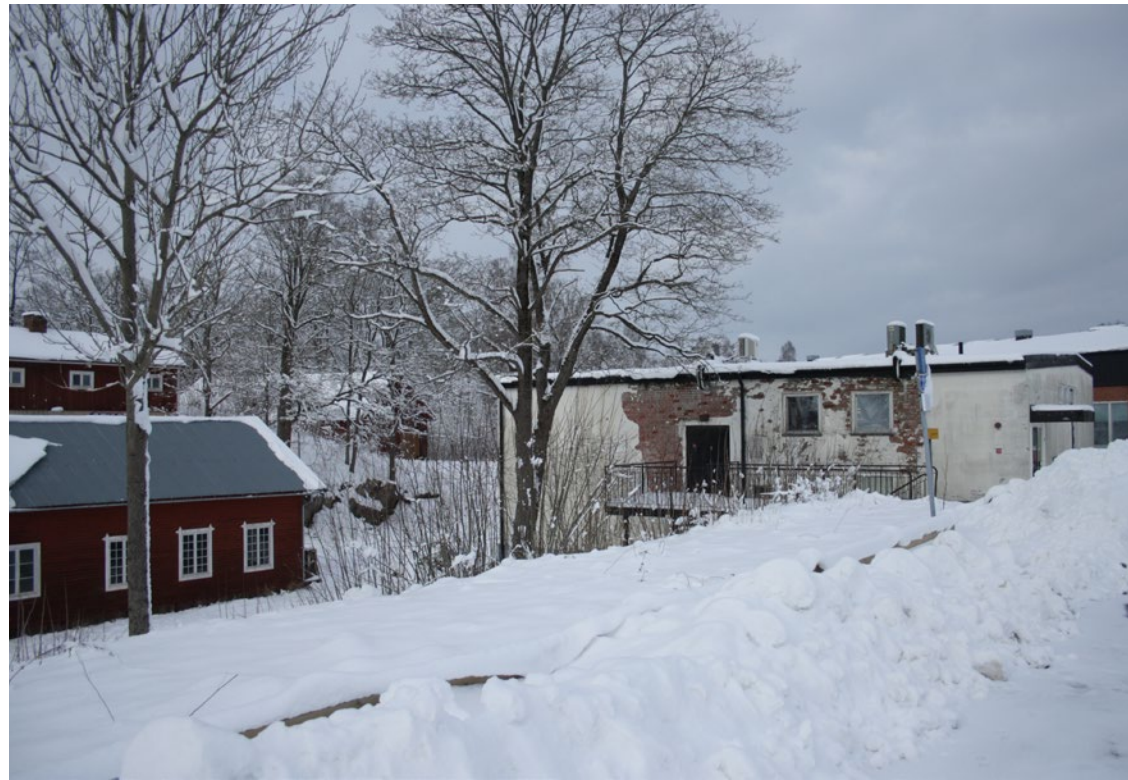
På andra sidan forsen ligger den gamla kraftstationen från 1898. Denna byggnad är traditionell i sitt utseende, med faluröd panel och vita knutar. Denna byggnad kan också ha använts som tvättstuga under en period. Vad den används till idag är oklart, men enligt uppgifter från ordsbor huserar bordtennisföreningen i den.

*Nedan: Kraftstationen/ arkivet  
till böger, tvättstugan/ gamla  
kraftstationen/ pingisbuset till  
vänster på andra sidan bäcken.*

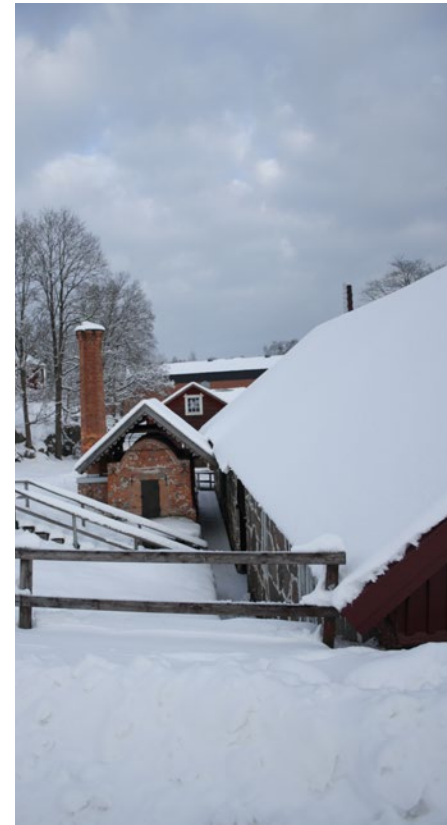
Den gamla smedjan med tillhörande gnistugn byggnadsminnesmärktes år 2007. Den är en av Sveriges bäst bevarade hammarsmedjor från sin tid med sitt byggnadsår från 1846. En intresseförening driver underhållet av byggnaderna och arrangerar också guide turer i den. Byggnaden förefaller vara väl omhändertagen med en nyligen ommålad fasad och trappor och ramper i gott skick.

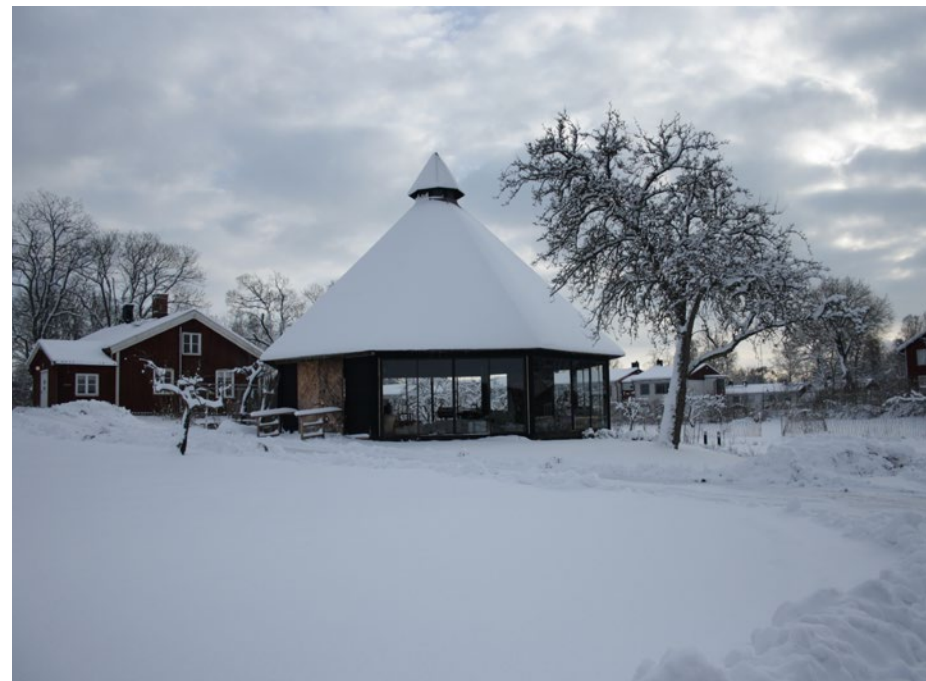
En oktagonal glashytta som invigdes år 2017. Byggnaden är ritad av ATRIO Arkitekter i Kalmar och planer finns hos Orrefors Park att uppföra en mer permanent byggnad på denna plats. Glashyttan var under sommaren endast delvis klimatskyddad, med spaljéer för klättrväxter som väggar. Nu under vintern är fasaden glasad.

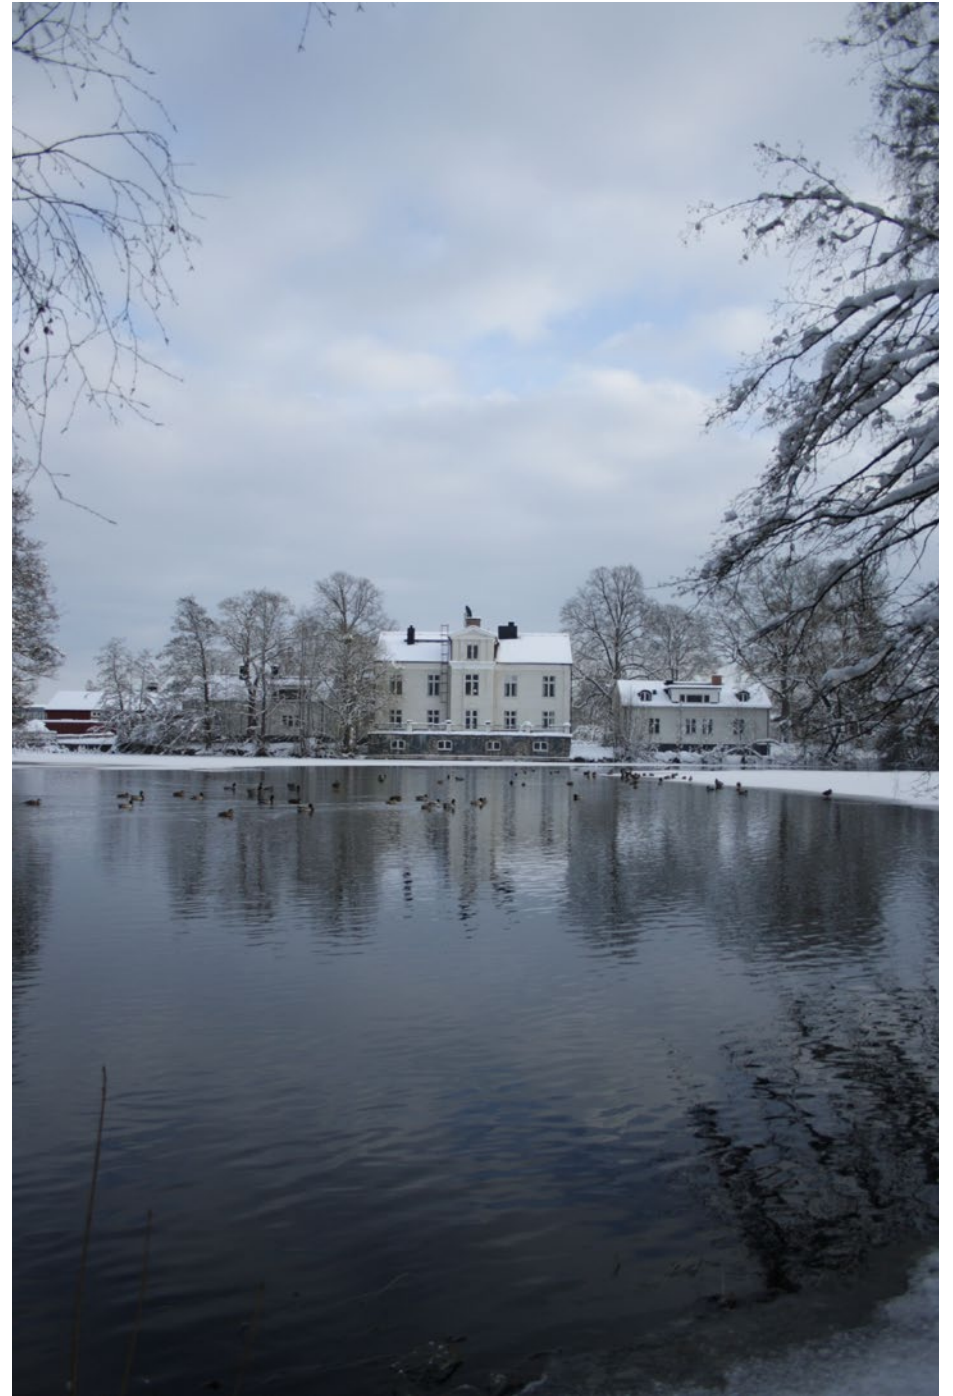
Ursprungligen byggdes villan som disponerbostad under tidigt 1800-tal. Byggnadens fasad är precis som sina flyglar stram i sitt utseende, med vit, putsad fasad och en stor terrass ut mot dammen. Namnet gästvillan härstammar från att den, under brukets glansdagar, huserade de mer prominenta gäster som besökte bruket.

Gästvillan är i behov av viss renovering. Den ägs idag av Orrefors Park, men kan inte användas i publikt syfte förrän den byggs om till att besvara dagens krav på brandsäkerhet

*Bild föregående sida: Gästvillan med sin terrass från andra sidan dammen.*

och tillgänglighet. Detta vore att föredra, med tanke på att det är en så pass vacker byggnad som placerats i sin omgivning med välavvägd fingertoppskänsla. Det är också vid gästvillan som den gamla grusvägen sträcker sig nedåt mot mataffären Tempo. Längs vägen ligger också timrade stugor som en gång var arbetarbostäder.
