Fra det prangende til det ydmyge - Kullede middelalderkirker i Danmark

Wienberg, Jes

Published in:
Kuml: Årbog for Jysk Arkæologisk Selskab

Kullede middelalderkirker i Danmark

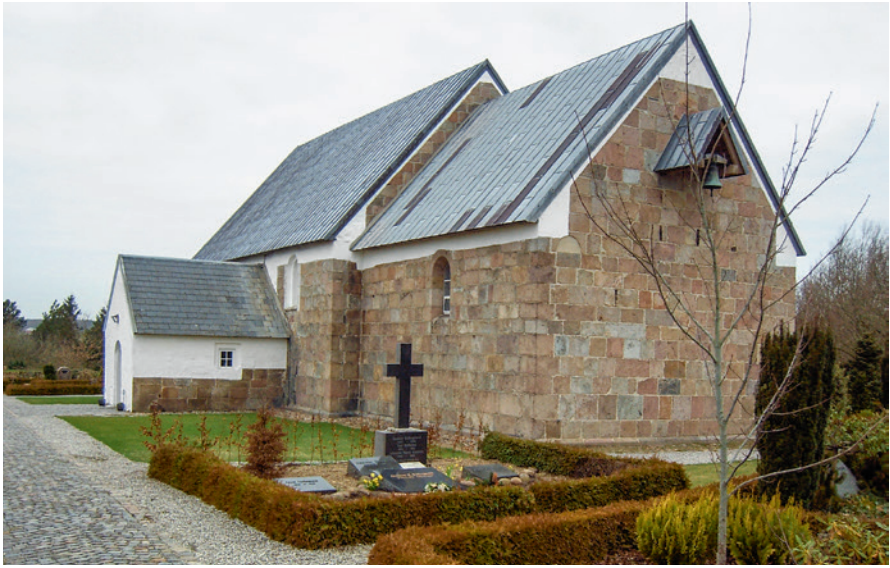
Fig. 1. Hover Kirke i Vestjylland. – Foto: I.D. Kaasgaard, Torsted, marts 2008, Wikimedia Commons.

Der er noget særligt ved de kullede kirker, altså kirker uden tårn. Selve ordet 'kullet' klinger ejendommeligt og gammelt. Og den nøjsomme arkitektur vækker genklang i det jyske landskab – en kirke, der ydmygt dukker sig for blæsten. Vil nogen vise, hvordan en romansk kirke så ud i 1100-tallet eller Valdemars-tidens Danmark, da hentes en kullet kirke frem fra Vestjylland, gerne Hover (fig. 1) eller Sædding Kirke, oftest dog set fra nordsiden, så våbenhuset ikke kommer med på billedet.¹

Hover og Sædding Kirke (fig. 2), ligesom de nævnte Funder, Ræhr, Nørre Vium og Dollerup, er alle 'ægte' kullede kirker, dvs. kirker, som aldrig har haft et tårn, mens Mårup var en 'uægte' kullet kirke, hvor kirken en tid har haft et tårn. Danmarks kullede kirker tilhører altså begge kategorier. Siden må det nævnes, at den langstrakte Ræhr Kirke har haft korsarme, altså været en korskirke, så nogen enkel kirke er den langtfra.⁷

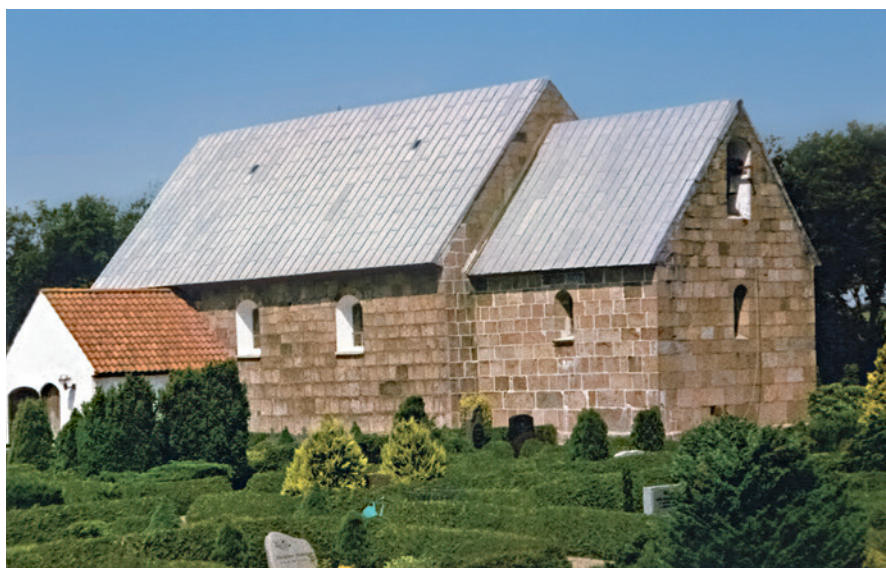
Fig. 2. Sædding Kirke i Vestjylland. – Foto: J. Wienberg, juli 1994.

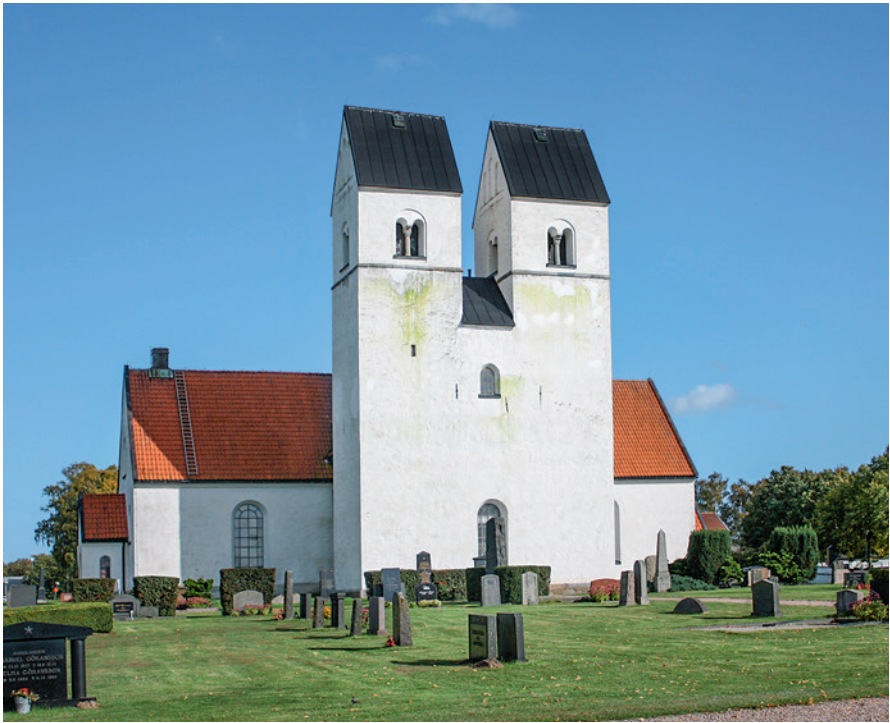
Fig. 3. Färlöv kirke i Skåne med tvillingetårne, hvor en stenbygning fra en storgård er blevet udgravet på marken vest om kirken. – Foto: A. Ohlsson, Ystad, september 2011.

Färlöv church in Scania with twin towers. Remains of a stone building from a manor have been excavated in the field to the west of the church.

Der er også skrevet meget om tårnkirker og kirkers tårne – tekster om tårnes funktioner og symbolik, om tvillingetårne (fig. 3), tidlige tårne, tårngallerier, brede tårne, rundtårne, befæstede tårne, østtårne, styltetårne, desorienterede tårne og tårne som bolig for kendte historiske personer⁹ – men der er skrevet forbløffende lidt om kirker, der savner tårn, altså kullede kirker.

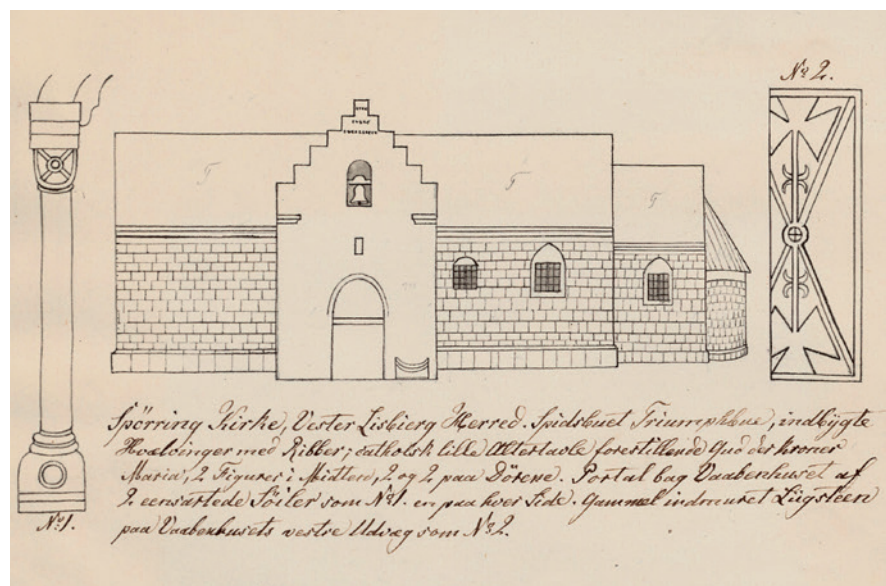
Fig. 4. Spørring Kirke i Østjylland i 1860, dvs. inden den fik tilføjet en tårnoverdel i 1935; underdelen var fra et planlagt eller reduceret sengotisk tårn. – I.G. Burman Beckers antikvariske-topografiske Samling, Landsbykirker i Nordjylland, Det kongelige Bibliotek, København.

Spørring church in eastern Jutland in 1860, i.e. before an upper part was added to the tower in 1935. The lower part is from a planned or reduced Late Gothic tower.

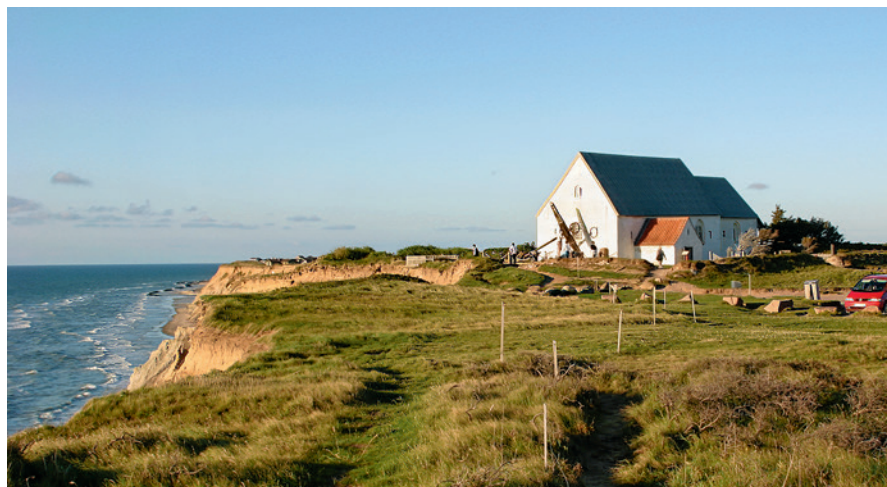
Fig. 5. Mårup Kirke i Nordjylland, som fik sengotiske tilføjelser, en tresidig afsluttet øst-udvidelse og et vestårn, men som blev reduceret omkring 1700. Ødekirken blev undersøgt, nedtaget og fjernet i perioden 2008-15 i anledning af truslen fra havet. – Foto: T. Bertelsen, Over Byen Arkitekter, København, august 2008.

Mårup church in northern Jutland, which has had Late Gothic elements added: A three-sided eastern extension and a western tower, which was subsequently reduced around 1700. The abandoned church was investigated, dismantled and removed between 2008 and 2015 due to the threat from coastal erosion.

Den kullede Mårup Kirke lå på kanten af kystklinten i Vendsyssel, hvor havet truede med ødelæggelse. Her var kirken en velbesøgt og omstridt turistattraktion. Efter en gradvis grundig undersøgelse og nedtagning i årene 2008 til 2015 er ødekirken nu helt borte, men undersøgelserne gør den samtidig til den bedst kendte romanske kirkebygning i landet, hvor det tilsyneladende simple ydre skjulte en kompliceret bygningshistorie. Den romanske kirke med kor og skib fik gotisk østudvidelse, sakristi, tårn og våbenhus for atter at reduceres. Vesttårnet, der var kendt fra tidligere, blev tilføjet omkring 1500 og forsvandt igen omkring 1700.⁶ Mårup var således et typisk eksempel på en kirke i forandring, hvor forskellige perioder havde sat sit præg på arkitekturen.

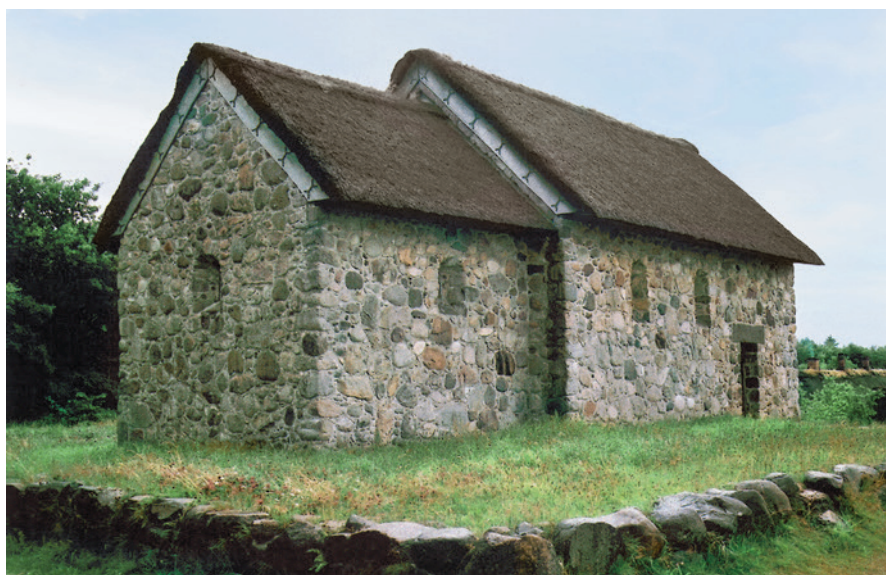
Fig. 6. Hjerl Hedes kullede kirke i Jylland opført 1949-50. – Foto: J. Wienberg, juli 2005.
The open-air museum Hjerl Hede's towerless church built in 1949-50.

Da frilandsmuseet Hjerl Hede opførte en kullet romansk landsbykirke 1949-50, var det også med en vestjysk kirke – Tjørring – som forbillede, men uden kirkens senere tilføjede våbenhus og tårn.² Og da en dansk kulturkanon blev etableret i 2006, var Hover Kirke udvalgt som repræsentant for 'det første hus', en grundtype knyttet til stedet, dog uden at det kullede direkte blev nævnt: "Kirken står med stor tyngde i det karske vestjyske landskab og synes at trodse vind og vejr med de bestandige bygningsmaterialer, det rensede ydre og det asketiske, enkle interiør."³

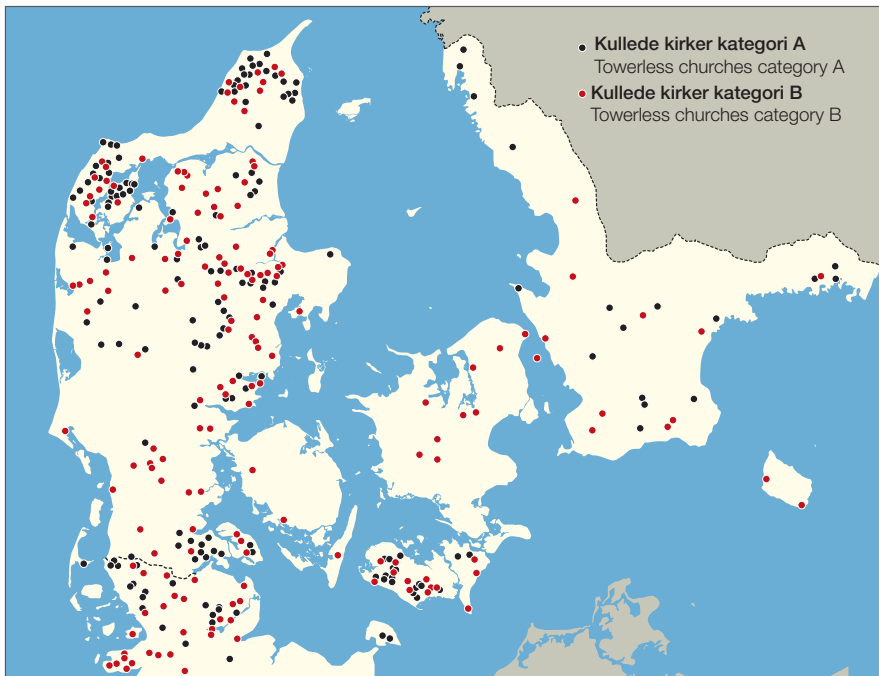
Fig. 7. Oversigtskort over de kullede middelalderkirker i nuværende Danmark, Sydslesvig med Femern samt Skåne, Halland og Blekinge. Sorte prikker kategori A, dvs. aldrig haft et tårn; cirkler kategori B, dvs. tårn er blevet planlagt eller opført, men senere reduceret til tagfoden eller er forsvundet, eller kirken har fået en klokkekam, et spir eller en tagrytter.

Distribution map of towerless medieval churches in present-day Denmark, Southern Schleswig with Fehmarn, Scania, Halland and Blekinge. Solid circles: category A, i.e. have never had a tower. Open circles: category B, i.e. a tower was planned or constructed but later reduced to the eaves footing or has disappeared, or the church has been given a bell cot, a spire or a ridge turret.

Her skal præsenteres en aktuel oversigt og et katalog over de kullede middelalderkirker i Danmark (fig. 7). Hensigten er at se, hvordan de kullede kirker fordeler sig i landet, og dermed skabe en mulighed for at belyse deres forekomst både som et kildemateriale og en kulturarv.
