# Kämpinge senmedeltida kyrka

## Den gotiska labyrinten mellan två kriser

MATS ROSLUND

### The late medieval church at Kämpinge The Gothic labyrinth between two crises

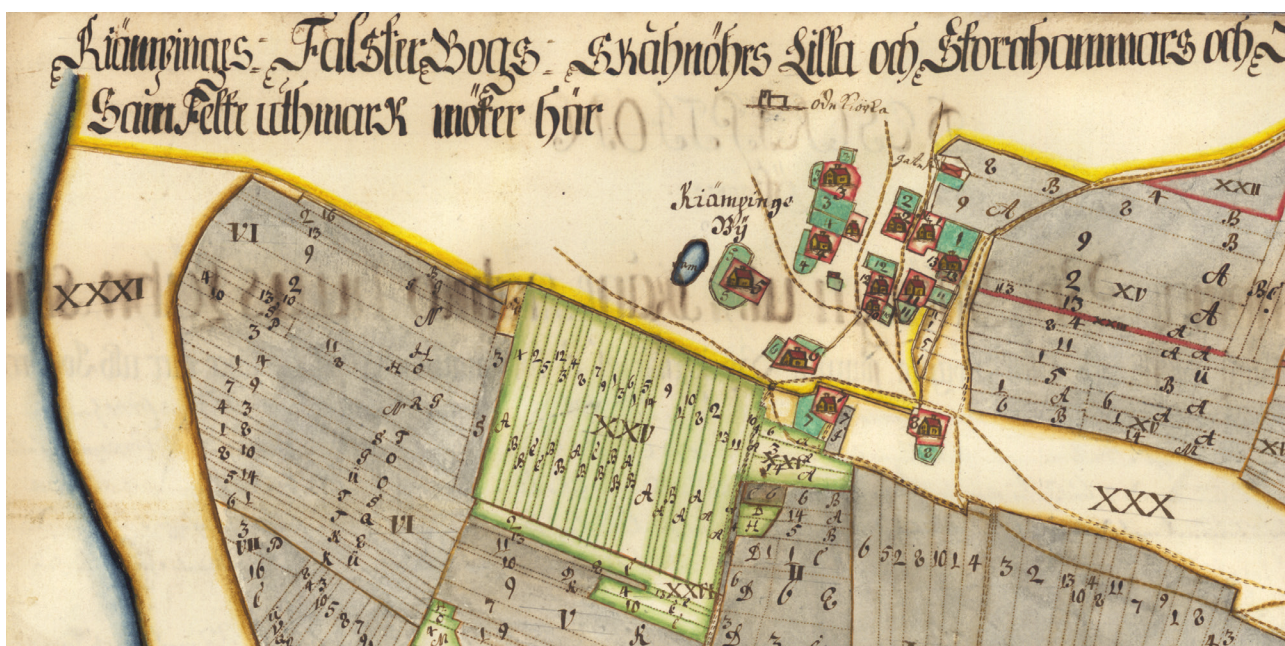
Fig. 2. Kyrkans belägenhet i byn enligt geometrisk avmätning 1699 utförd av Anthon Ciöpingen. Källa: Lantmäteristyrelsens arkiv akt L16o-8:1.

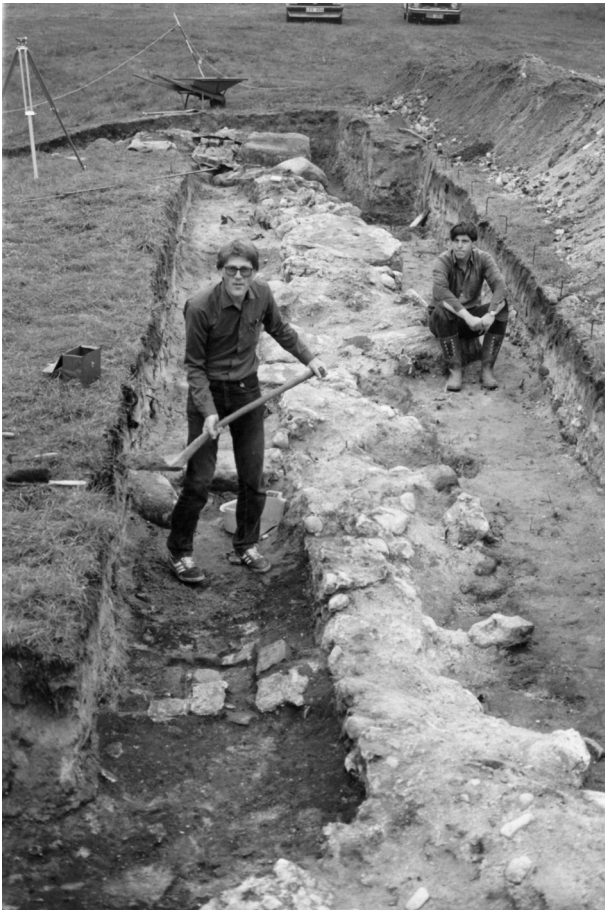
Fig. 3. Jes Wienberg och Peter Carelli vid kyrkans norra sida år 1987. Framför Jes syns tegelstenar som utgjort trappsteg upp till korets högaltare. Peter Carelli sitter på långhusets nordligaste hörn i övergången till koret. Foto: Mats Roslund 1987, Lunds universitets historiska museum.

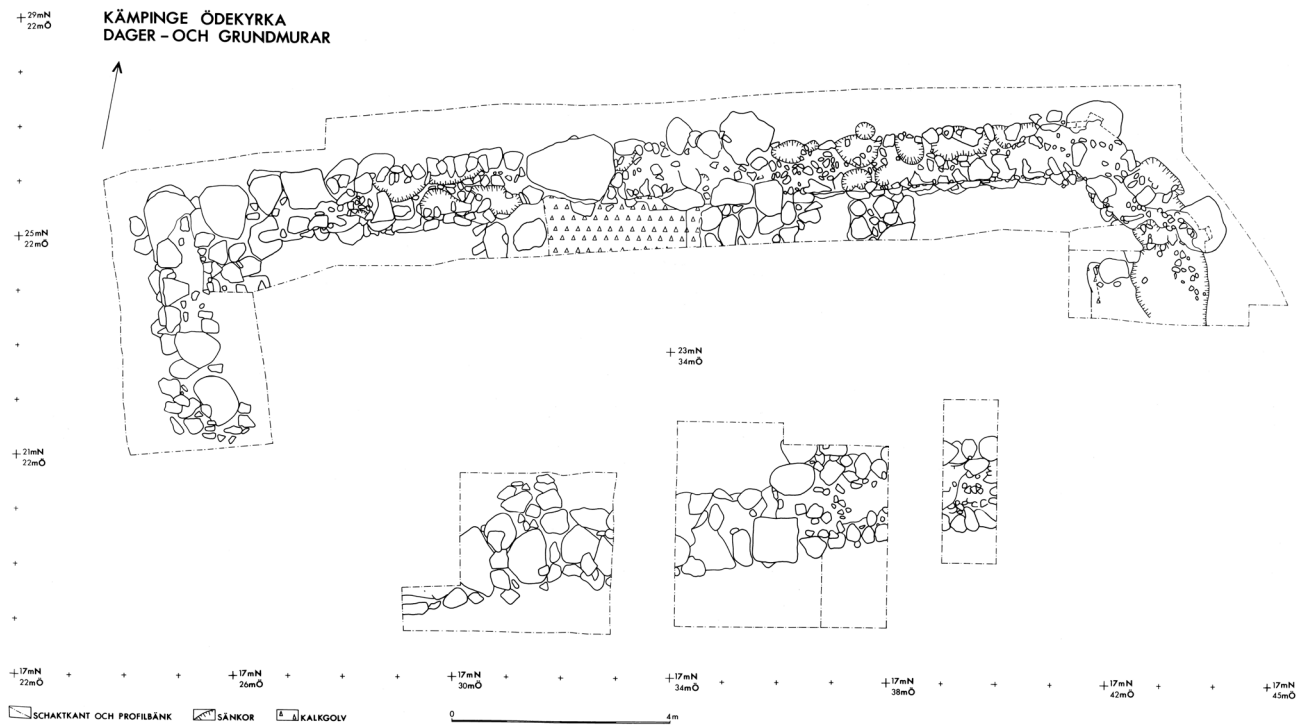
Fig. 4. Renritad dokumentation av kyrkans plan. Ytan i norra delen av långhuset med trianglar är rester efter ett kalkgolv. Öster om detta, vid långhusväggens nordöstra hörn ses fundamentet efter ett sidoaltare. Ritning: Mats Roslund 1987, renritning: Christina Borstam, Lunds universitets historiska museum.

Den kallmurade grunden i långhuset bestod av stora moränblock lagda i två till tre skift, medan koret var anlagt med mindre fältsten på cirka 40 centimeters diameter i två jämna skikt. Det senare utmärkte sig därmed som mer homogent och nättare. Trots den kraftiga nedbrytningen kvarstod ett skift av dagermurarna. Skalmuren bestod av tuktad flinta som kunde följas in i kärnans mer heterogena blandning av fältsten, flintblock och tegel i kalkbruk. Korets dagermur avvek, på samma sätt som grunden, från långhuset med sin nättare utformning. Samtidigt avvek kormurens södra sträckning med sin större bredd. Av någon anledning hade alltså korets norra och södra mur byggts med olikartad bredd. Inga hela eller större bitar av storstenstegel hittades, så de putsade murarna bör ha bestått av fältsten ovan mark. Däremot tillvaratogs två fragment av profiltegel som kan ha markerat fönster- och dörrömfattningar. Tegel hade också använts för taktäckning, då rikliga mängder med kupade munk- och nunnepannor samt understrykningar av kalkbruk fyllde rasmassorna. Valet av flinta i murarna anknyter till ett känt byggnadsmaterial i flera av Skytts härads kyrkor (Holmberg 1977: 97; Skansjö 1983: 87).

Vi fann ingen ingång i norra murverket, så sockenborna kom troligen in genom en väst- eller sydportal. Det var inget storartat kyrkorum man nyttjade. Golvytan i långhuset där menigheten möttes uppgick endast till 52 kvadratmeter. Över sockenborna fanns två valv i lång-

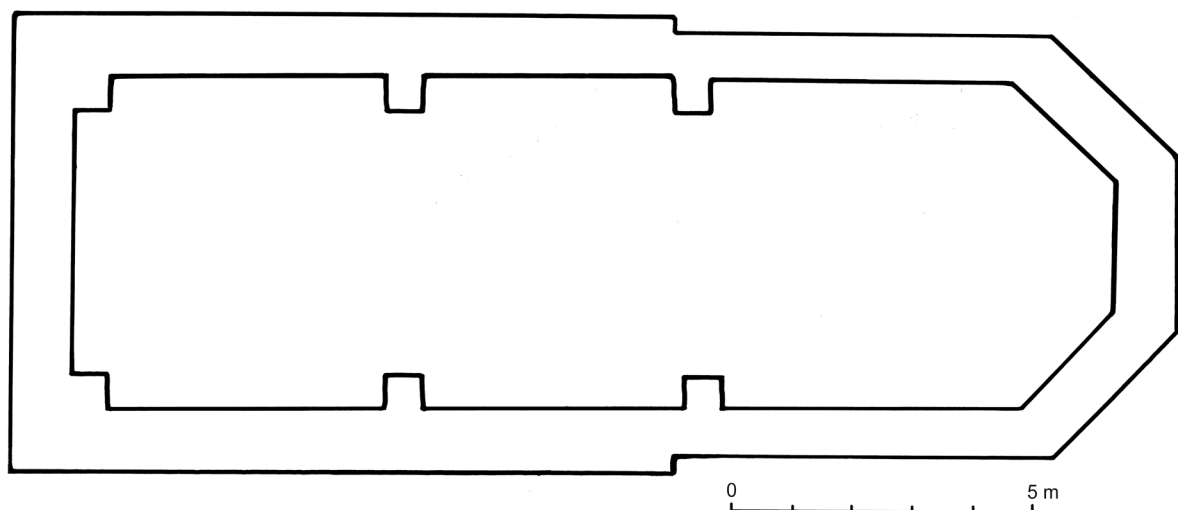
Fig. 5. Kämpinge kyrka, rekonstruktion av grundplan. Ritning: Mats Roslund.

huset och ett tredje i kordelen, vilket gjorde den till den näst minsta kyrkan i Skytts härad (Wienberg 1993: 135, fig. 72; Karlsson 1998: 96) (fig. 5). Rängs kyrka hade som jämförelse cirka 104 kvadratmeter som golvyta i långhuset. Innerväggarna bör ha varit bemålade, då vi hittade puts med färgrester i blågrått och rött. Fönsterglas vittnade om att dagsljuset funnit sin väg in i den lilla kyrkan.

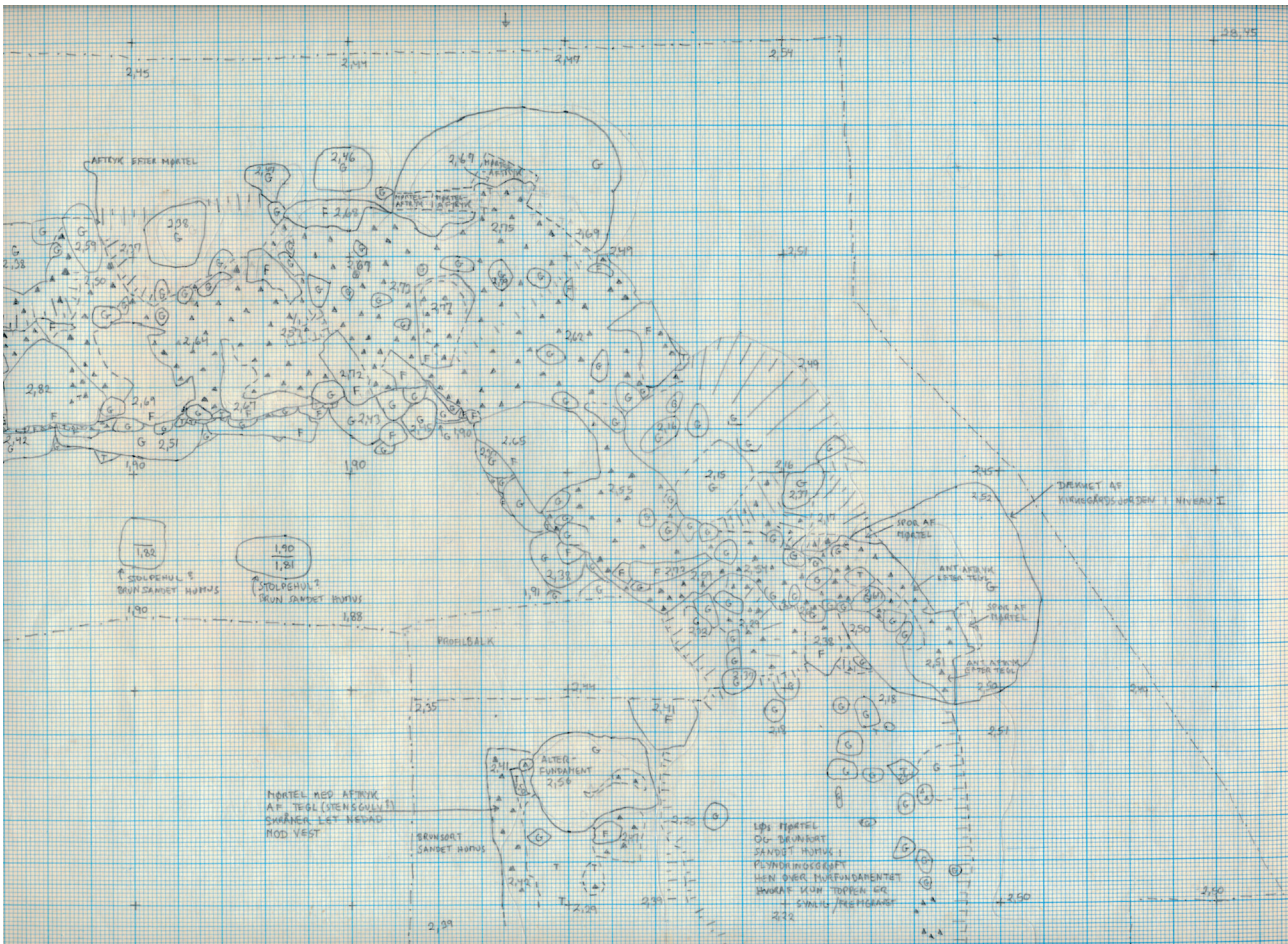
Fig. 6. Originaldokumentation av korets nordöstra hörn av Jes Wienberg från 1987. Högaltarets understa fundament i ursprungligt läge med kalkbruk uppstruken mot sockeln. Ritning: Jes Weinberg, Lunds universitets historiska museum.

När sockenborna lyfte blicken mot koret kunde de se ytterligare ett altare i det heligaste rummet (fig. 6). Detta låg cirka 30 centimeter högre än långhusets golv, med en trappa av tegelstenar lagda i kalkbruk i tre steg. På grund av kraftig rasering kunde vi inte dokumentera storleken på högaltaret, men det var byggt av såväl fältsten som tegel. Värt att notera är tre mynt som anträffades i

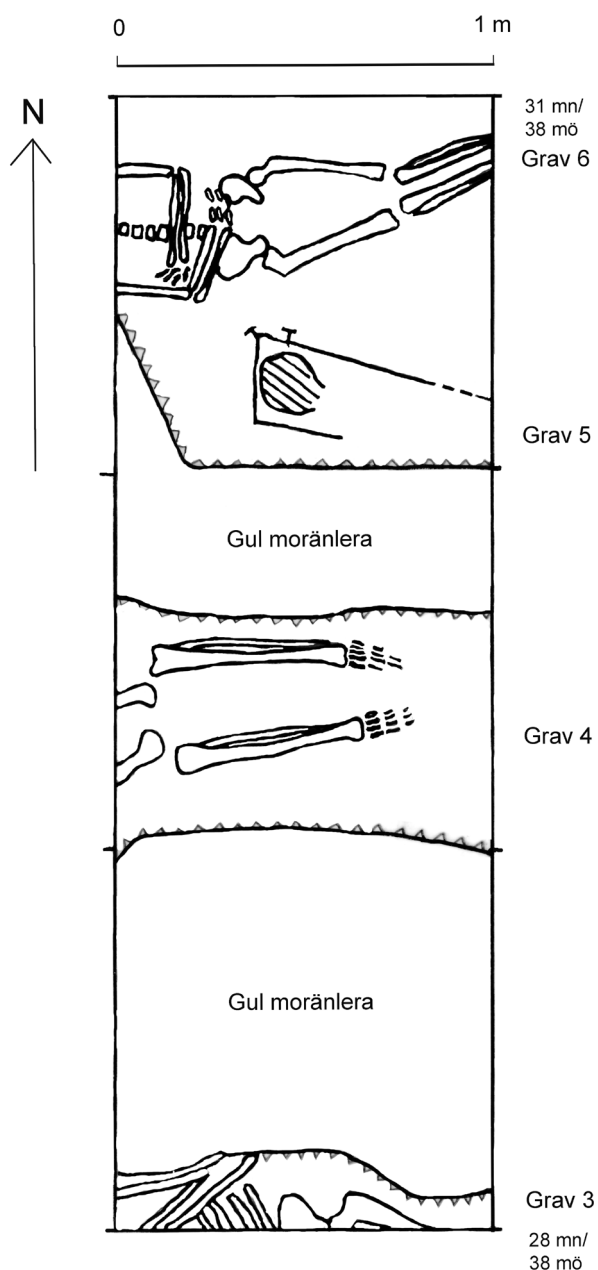
Fig. 8. Gravar på kyrkogården runt Kämpinge kyrka. De fyra individerna har placerats med tydliga avstånd från varandra. Endast barnet i (grav 5) har lagts intill en vuxen (grav 6). Armarna korsade över bröstet hos individen i grav 3 och placering över magen hos individen i grav 6 anger en senmedeltida gravrit. Originaldokumentation och renritning: Mats Roslund, Lunds universitets historiska museum.

Runt kyrkobyggnaden vilade sockenborna inramade av en bogårdsmur, så kyrkan bör ha haft gravrätt. Delar av kyrkogårdsavgränsningen avtäcktes och grundmuren uppmättes till 140 centimeters bredd, anlagd direkt på moränleran och murad av flinta, små fältstenar och kalkbruk. Mot murens västsida hade flygsand ansamlats, en påminnelse om den sista tidens kamp mot naturens krafter. De döda var få och låg tydligt separerade från varandra med minimala störningar av yngre nedläggningar. Detta tyder på en kortvarig användningstid. Armarna på de artikulera skeletten var lagda över bäckenbenet och i kors över bröstkorgen vilket visar på en senmedeltida hantering av de döda (fig. 8). Yngre rödgods i fyllningen antydde också en senmedeltida datering, då godstypen börjar uppträda från mitten av 1300-talet.

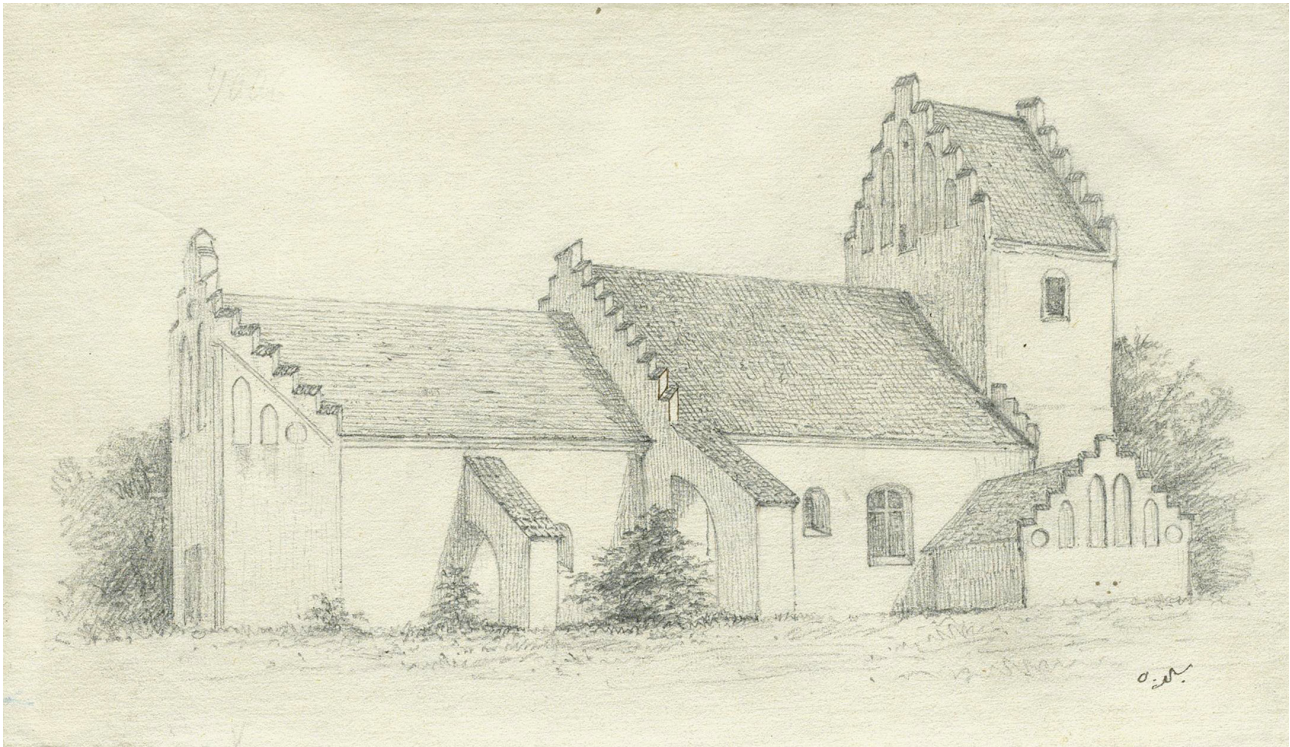
Fig. 9. Rängs kyrka med tresidigt avslutad absid. Koret har förlängts och ett torn har tillkommit, men bortsett från dessa arkitektoniska detaljer kan man föreställa sig hur den mindre kyrkan i Kämpinge kan ha sett ut. Blyertsteckning av Olof Sörling 1876, källa: (Handteckningssamlingen ATA, E-arkiv ID: KMB\_16001000534156\_htsko508.
