Brandprovning av gasolflaskor Med respektive utan tryckavlastning Svensson, Stefan; Madsen, Dan

Rapport 3201, Lund 2016

Report 3201
ISSN: 1402-3504
ISRN: LUTVDG/TVBB--3201--SE

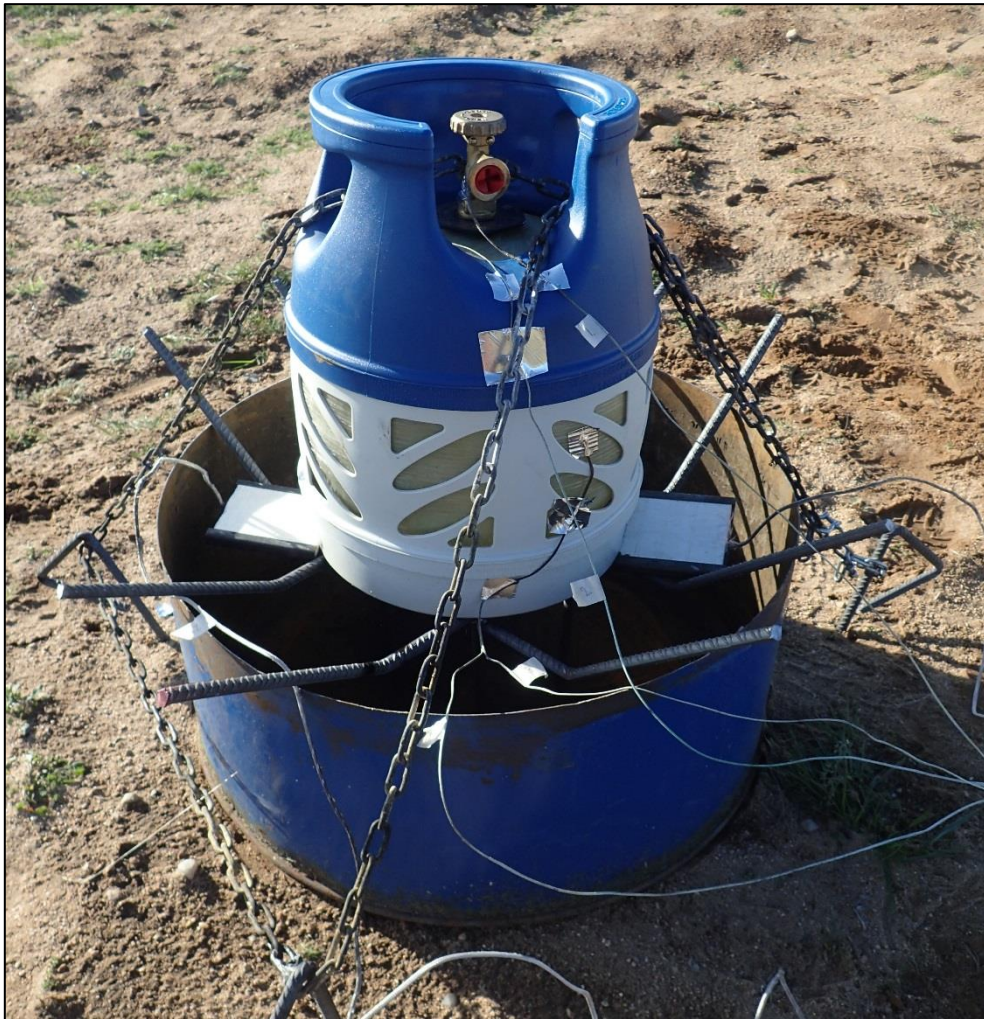
Figur 4: Försöksupställning med fat, termoelement, plattermoelement, flaska samt förankring (kätting och jordspett). Utloppsventil vinklades i respektive försök för bästa visuella resultat.

I försök 1 – 4 användes även två (2) stycken plattermoelement som monterades på ställningen vid respektive flaskas botten riktade nedåt mot bålet, på ömse sidor om respektive flaska. Syftet med plattermoelementen var att få underlag till beräkningar av bland annat den värme flaskorna utsattes för. Det bör noteras att flera termoelement vid flera av försöken troligen inte satt kvar på respektive flaska under hela förloppet, på grund av den valda monteringsmetoden, den kraftiga värme flaskorna utsattes för samt hur flaskorna och deras respektive innehåll betedde sig under försöken. Detta kan dock inte sägas ha påverkat varken resultaten eller slutsatserna i någon större utsträckning. Se även figur 4.
