*Published in:*  
Mellan slott och slagg

# Stenhuset i Färlöv

## The stone house in Färlöv

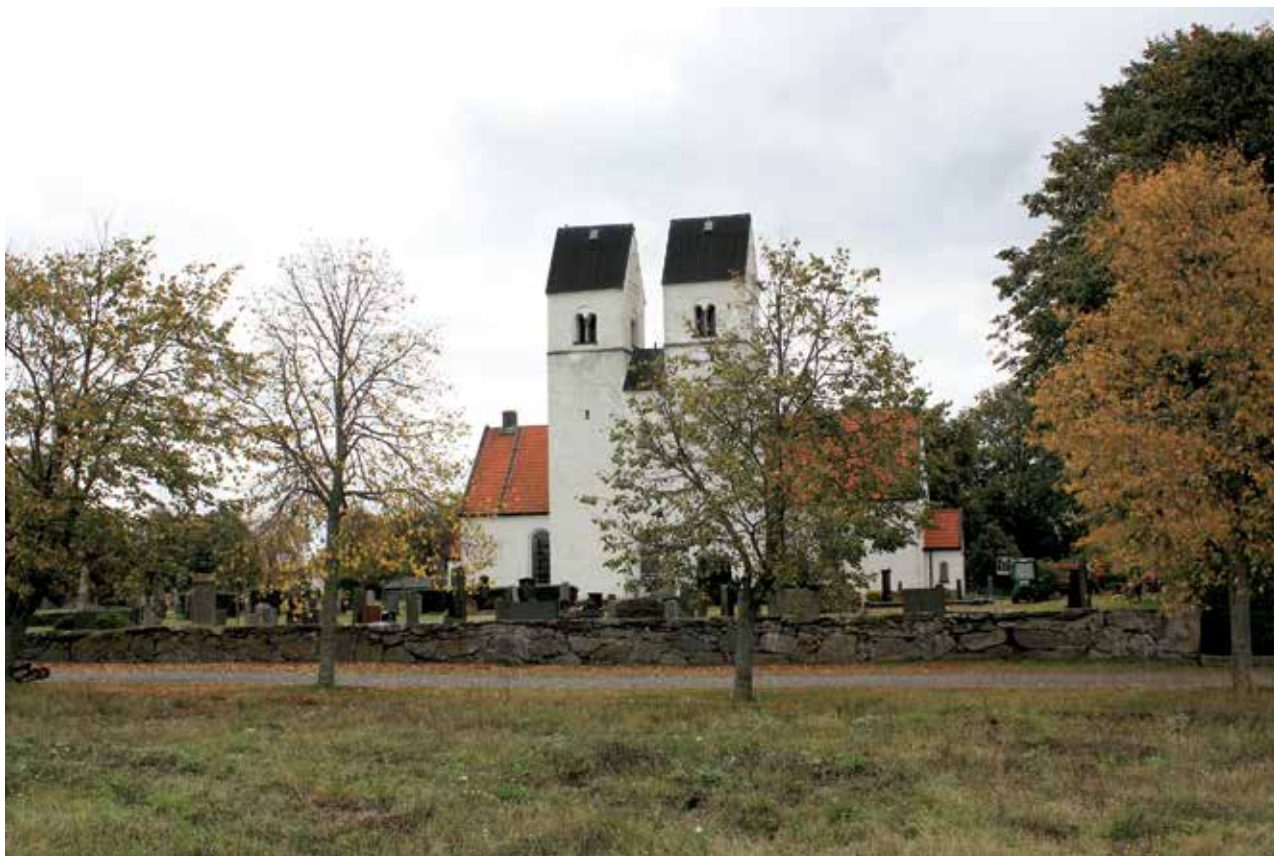
Figur 1. Färlövs kyrka. Foto: Anders Ohlsson, 2012.

Väster om vägen, i höjd med byns mitt, ligger Färlövs romanska kyrka. Kyrkan tillhör de större medeltida landsbygdskyrkorna i Skåne och med dess mer än 30 meter höga tvillingtorn utgör den byns blickpunkt (figur 1). Väster om kyrkan påträffades nyligen rester av en tidigare okänd stenbyggnad. Under några tillfällen har Historiska museet vid Lunds universitet (LUHM) i samarbete med Högskolan Kristianstad (HKr) utfört arkeologiska undersökningar av byggnaden. Undersökningarna utgör väsentliga delar i författarens avhandlingsarbete i historisk arkeologi och i det följande presenteras kortfattat några av resultaten.

Kyrkan består i sina ursprungliga partier av långhus, kor, absid och ett brett västtorn av tvillingtyp. På stilhistorisk väg har kyrkans uppförande daterats till cirka 1170–1180. Valv slogs i långhus och kor under 1400-talet, de förra ersatta av ett trätak i samband med ombyggnationer på 1770-talet. Då tillkom även ett sidoskepp i norr, och ett motsvarande byggdes i söder på 1880-talet (Brunius 1850: 146ff; Anderson 1926: 61ff).

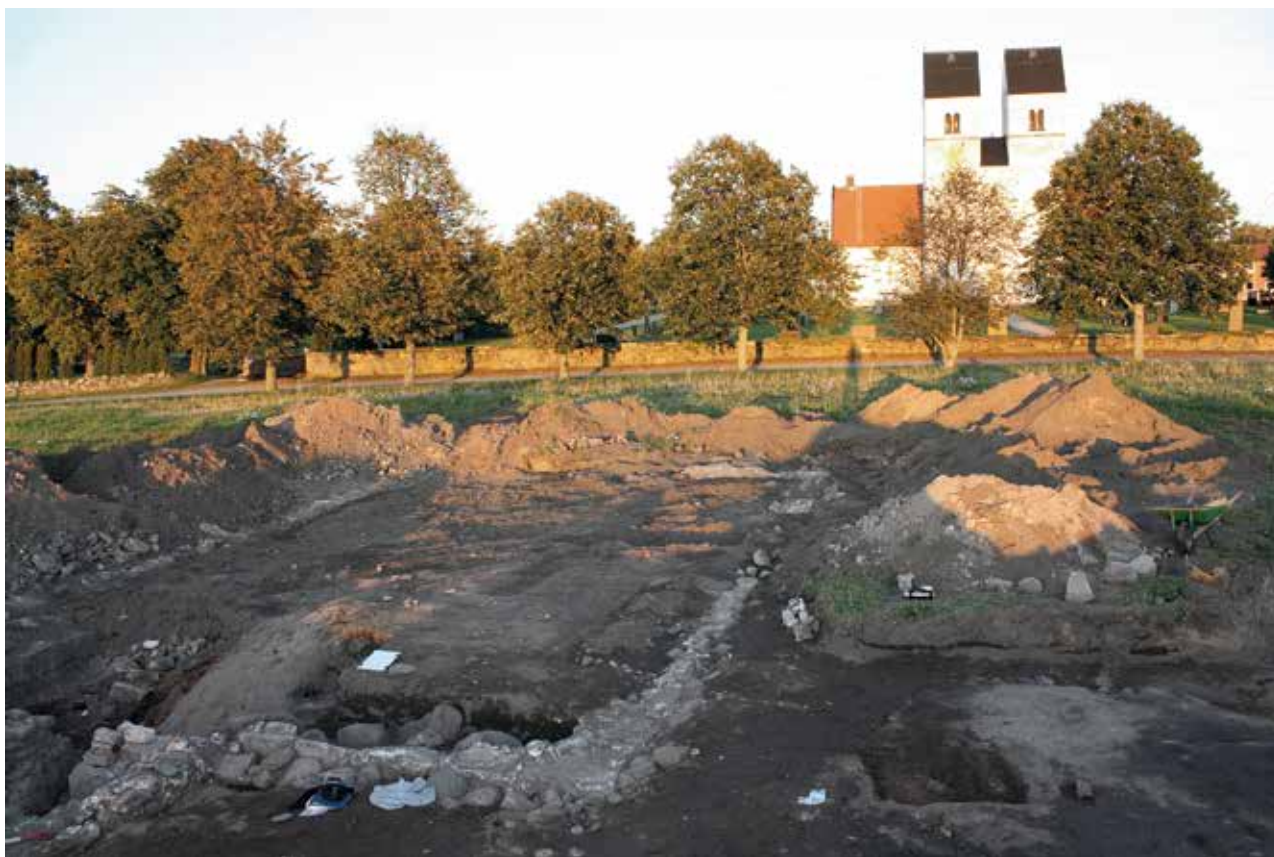
Figur 2. Stenbyggnaden väster om kyrkan. Foto: Anders Ohlsson, 2011.

Hösten 2011 genomförde Historiska museet en inledande forskningsundersökning av byggnaden – stenhuset – och omkringliggande ytor. Under 2012 och 2014 har ytterligare undersökningar genomförts, och grävningar har skett under sammanlagt åtta veckor (figur 2).

Undersökningen 2011 kunde fastställa att det rör sig om ett medeltida hus. Bevaringsgraden är mycket god med ett yttre murverk ännu existerande i sammanhängande form. Huskroppen bildar en rektangel med långsidorna i öst–västlig riktning. På husets västra sida ansluter en utskjutande entré. Sammantaget mäter byggnaden omkring 17 x 12 meter. Murbreddens är cirka 1,2 meter och höjden på kvarstående murverk varierar mellan cirka 1,5 och 1,8 meter.

Observationer av geologen Claes Bergman vid Högskolan Kristianstad hösten 2012 visade att byggnadsmaterialet i huvudsak består av gnejs och granit (Bergman 2015) i form av kvadrar och också flis. Såväl bearbetningen av stenen som uppbyggnaden av murarna speglar en hög hantverksnivå och ger ett tydligt intryck av en påkostad miljö (figur 3). Ett visst inslag av tegel påträffades i entréns murar. En förhållandevis stor mängd murtegel har framkommit innanför densamma, och möjligen har större partier av den varit uppförda i materialet. Entrén rymmer en stentrappa, vilken åtföljs av ett förrum som leder vidare in i byggnaden. Nischer, infällda i entréns syd- respektive nordvägg har troligen fungerat som ljusinsläpp med öppningar längre upp, i det sedermera raserade murverket. Två inre rum har påträffats.

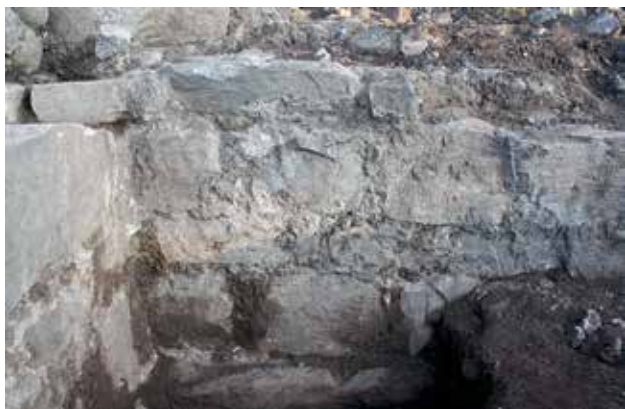
Figur 3. Inside av husets nordmur. Foto: Anders Ohlsson, 2011.
