Kyrkobyggnad och kyrkorum

Nordens äldsta bevarade byggnad?

Dalby kyrkas värde mellan historia och framtid

Stephan Borgehammar

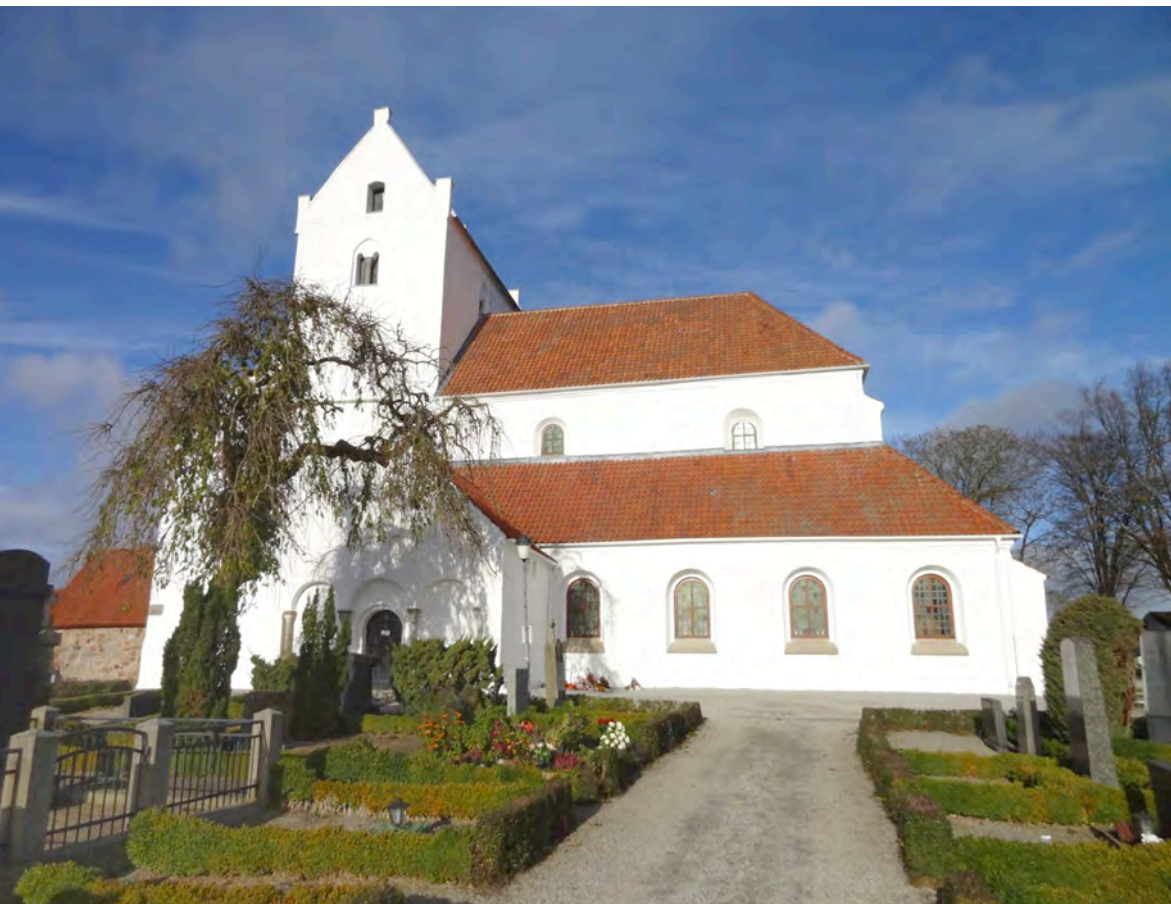
Fig. 1. Dalby kyrka från söder. Foto: Stephan Borgehammar, 12 november 2012.

Dalby kyrkas puts har sommaren 2012 blivit rengjord, lagad och vittad. Det är därför som kyrkan lyser bländvit i solskenet i fig. 1 på sidan 10. Många tycker att det är vackert. Och en skånsk kyrka ska ju vara vitputsad! Men den danske författaren Palle Lauring sätter fingret på ett problem när han skriver: ”Dalby kyrkas torso är ett av de viktigaste verken i dansk romansk arkitektur, och även om den är nedsölad med risvälling är den bättre bevarad än domkyrkan i Lund.”⁴² Nedsölad med risvälling! Är det bra att kyrkans skavanker – och samtidigt dess ålder och värdighet – döljs under tjocka lager av vit puts? Innebär det inte en i grunden negativ inverkan på vår uppfattning av den?

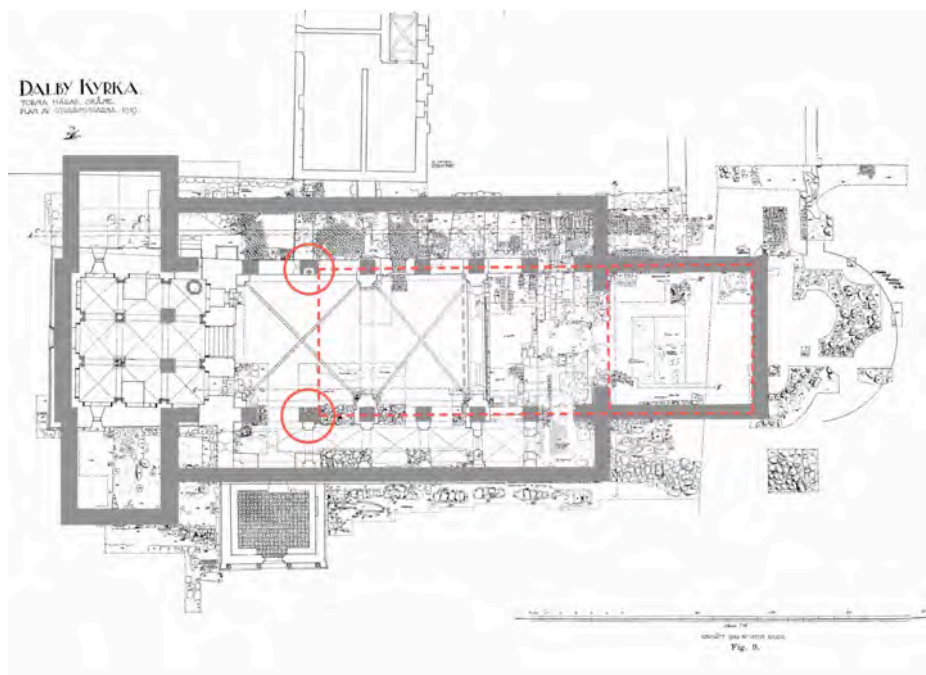
Fig. 2. Dalby kyrkas plan i fas 1, med västparti enligt Georg Welins hypotes. Ritning ur Anjou 1930, s. 34f (fig. 9), bearbetad av Stephan Borgehammar. Cirklarna markerar nischkolonnerna medan de streckade linjerna markerar de proportioner som motsvarar Salomos tempel (jfr s. 14).

Vi börjar med att närmare betrakta den första fasen i Dalby kyrkas historia. Det är lämpligt att utgå från den planritning som Sten Anjou gjorde 1919 i samband med en stor utgrävning av kyrkan både invändigt och utvändigt.¹⁰ Planritningen innehåller nämligen konturerna av alla de murar som hör till kyrkans olika faser (fig. 2). I fi-

guren har de konturer ifyllts som tillhör den äldsta kyrkan i Dalby: en basilika med rakslutet kor.¹¹ Figuren ansluter i huvudsak till Anjous egen rekonstruktion av den äldsta kyrkan, men västpartiet återges enligt det nya, mer genomarbetade förslag som har presenterats av Georg Welin.¹² Vidare uppdagade en utgrävning på 1960-talet väster om kyrkan en anläggning som förmodligen har haft tre huskroppar av sten, varav åtminstone den västra var samtida med den äldsta kyrkan. Anläggningen har av Erik Cinthio tolkats som ett kungligt palats, men några säkra indikationer på dess ändamål finns inte. Den kan lika gärna ha varit biskopligt residens eller ett kloster eller en kombination av dessa.¹³ Helt säkert är att Egino, senast i samband med att han blev biskop av Lund cirka 1066 och de båda stiftet Lund och Dalby slogs ihop, inrättade en gemenskap av regulära kaniker att ta hand om Dalby kyrka och att denna gemenskap

På planritningen i fig. 2 på sidan 12 är kolonnen i Dalby markerad med en cirkel, liksom dess i dag försvunna tvilling i norr.¹⁷ De streckade linjerna i figuren visar att koret bildar en kvadrat, långhuset mellan koret och kolonnerna exakt två kvadrater. Vad betyder det? Ur Bibeln kan vi utläsa att kung Salomos tempel i Jerusalem hade ett långhus som var dubbelt så långt som det var brett samt ett kor av samma bredd som var kvadratisk.¹⁸ Framför ingången till templet, på var sida om porten, stod två kolonner eller pelare som kallades Jakin och Boas.¹⁹ Dalby kyrka härmar alltså Salomos tempel. Fast egentligen handlar det inte om att härma. På medeltiden ansåg man att templet var en symbol för det kristna livet. En kristen människa skulle vara som prästerna i templet. Prästerna tvättade sig noga innan de gick in i templet, sedan ägnade de sig åt bön och praktisk tjänst därinne. På samma sätt ska en kristen tvätta sig i dopet, därefter ägna sitt liv åt bön till Gud och tjänst åt medmänniskan. Efter jordelivet väntar det himmelska livet, som symboliseras av koret.²⁰

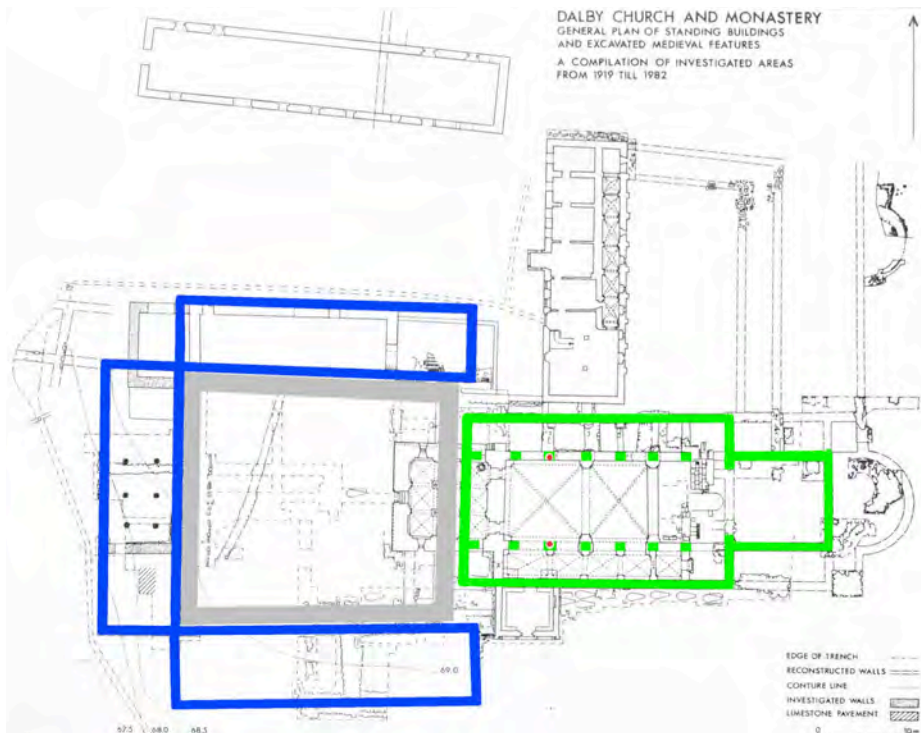
Fig. 3. Förenklad planskiss av Dalby kyrka och de stenhus väster därom som delvis har konstaterats arkeologiskt. Ritning ur Lindabl 1986, s. 13 (fig. 3), bearbetad av Stephan Borgehammar.

under loppet av 1100-talet utvecklades till ett augustinkloster.¹⁴ Hela anläggningen inklusive kyrkan kan schematiskt presenteras som visas i fig. 3.

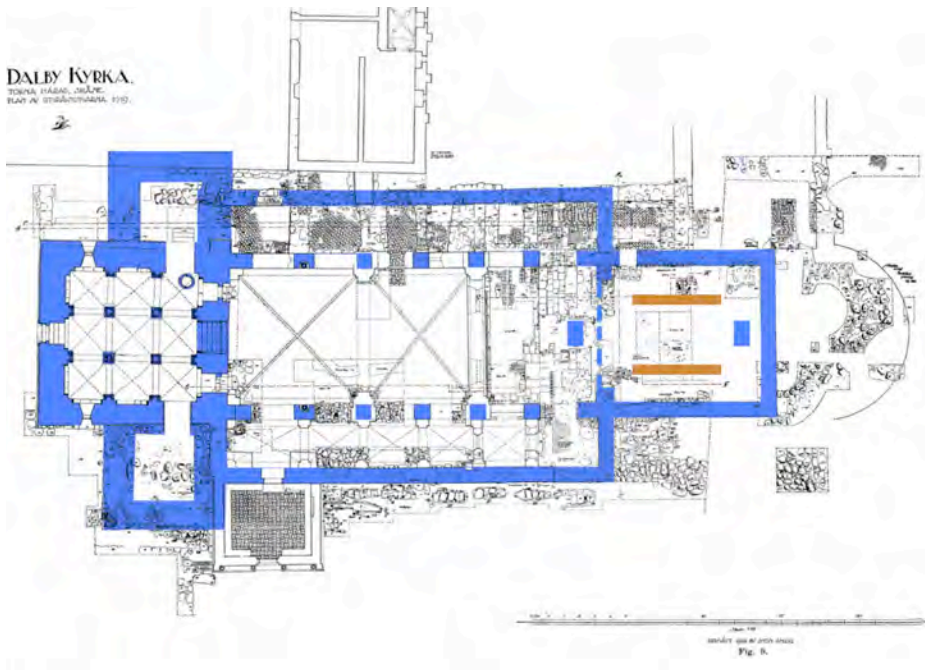
Fig. 4. Dalby kyrkas plan i fas 2. Ritning ur *Anjou* 1930, s. 34f (fig. 9), bearbetad av Stephan Borgehammar. Altarnas och korstolarnas placeringar är hypotetiska.

Någon gång cirka 1110–1160²⁵ konstruerades en romansk förhall i väster flankerad av två smäckra torn, vilket gav en plan som i fig. 4. Anjou fann även spår av förberedelser till ett tvärskepp, som eventuellt skulle ha försetts med små flankerande torn, i likhet med exempelvis domkyrkan i Bamberg. Av detta blev inget. Vi vet inte ens säkert om de båda sidotornen i väster fullbordades.²⁶ Men förhallen byggdes och står kvar än i dag.

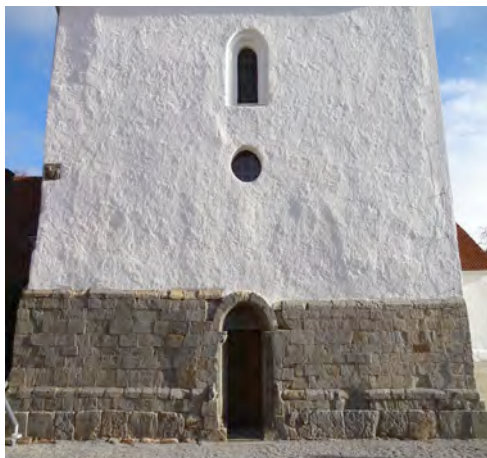
Fig. 5. Dalby kyrka från väster. Foto: Stephan Borgehammar, 2012.

När man betraktar den från väster ser man en ingång på markplanet med ett litet runt fönster ovanför (fig. 5). Det lilla runda fönstret sitter i själva verket högst upp i en igenmurad dörröppning på andra våningen, av samma storlek som dörröppningen nedanför. Sannolikt har en svalgång förbundit den övre dörröppningen med anläggningen väster om kyrkan. Om anläggningen betraktas som ett palats är det kanske rimligt att, som Erik Cinthio, tolka förhallens övervåning som en kunglig loge. Men palatstolkningen är inte självklar, och idén att många kyrkor vid denna tid hade en loge i väster som var reserverad för kungen eller en lokal storman är i dag starkt ifrågasatt av forskningen.²⁷ Jag avstår därför från att säga något om förhallens övervåning, som ändå inte har kvar mycket av sin ursprungliga karaktär. Låt oss i stället betrakta botenvåningen!

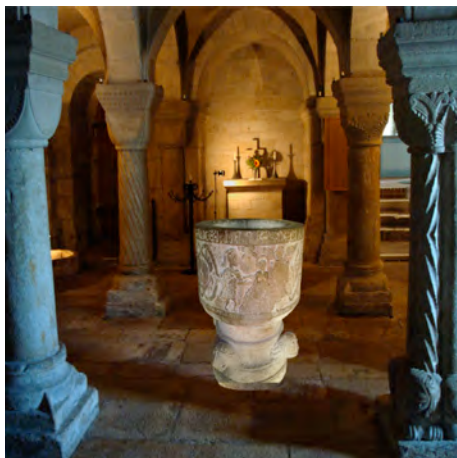
Fig. 6. Förhallen i Dalby kyrka med kyrkans dopfunt infälld. Fotomontage: Stephan Borgehammar, 2008.

Går vi in genom dörren hamnar vi i ett elegant romanskt rum med nio valv, ett altare i öster och en brunn i det nordöstra hörnet (fig. 6). Den dopfunt som har monterats in i bilden står i själva verket alltsedan restaureringen 1936 längst bak i Dalby kyrkas långhus. Men flera skäl, både stilistiska och praktiska, talar för att funten ursprungligen har varit avsedd att stå i förhallen, antagligen i mitten som i fotomontaget. Förhallen har då fungerat som baptisterium och har spelat en särskild roll vid firandet av påsk och pingst.²⁹

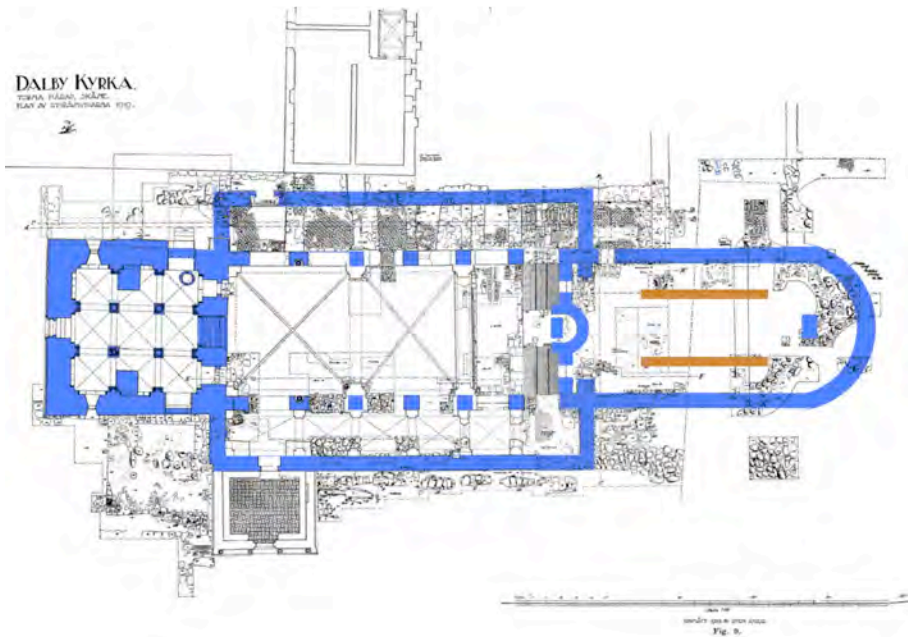
Fig. 7. Dalby kyrkas plan i fas 3. Ritning ur *Anjou* 1930, s. 34f (fig. 9), bearbetad av Stephan Borgehammar. Altarnas och korstolarnas placeringar är hypotetiska.

och långhus, och kyrkan får valv. Planen får det utseende som visas i fig. 7, enligt Sten Anjous rekonstruktion.³¹

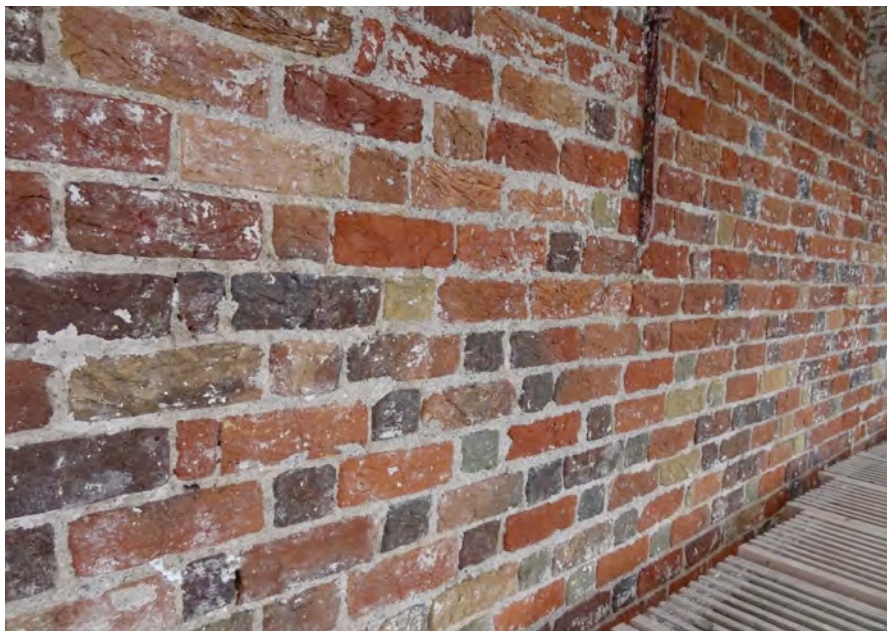
Fig. 8. Murverk från 1200-talet i Dalby kyrkas torn, norra sidan. Foto: Stephan Borgehammar, 19 juni 2012.

Tornets övre västra halva är i dag borta – förmodligen har en brand i ett tornrum vid en i dag okänd tidpunkt orsakat en kollaps – men på norra sidan är det ursprungliga tegelmurverket ovan förhallen väl bevarat. Det blottades i samband med en putsrenovering sommaren 2012 varvid det kunde konstateras att murverket inte bara höll hög kvalitet utan att det också var ovanligt färggrant och vackert (fig. 8).

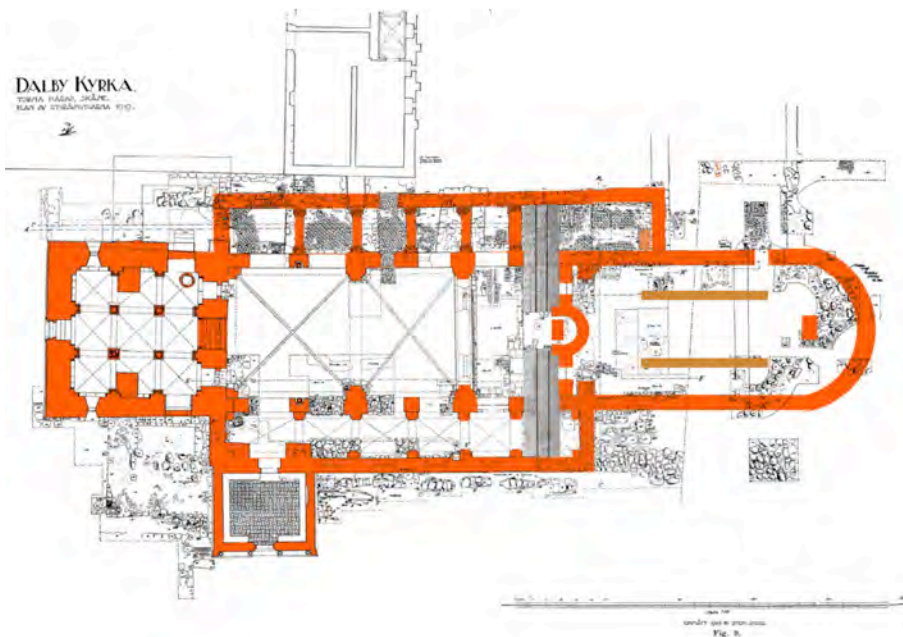
Fig. 9. Dalby kyrkas plan i fas 4. Ritning ur Anjou 1930, s. 34f (fig. 9), bearbetad av Stephan Borgehammar. Altarnas och korstolarnas placeringar är hypotetiska.

Förändringarna i kyrkorummet i denna fas är inte så stora. Det rör sig om en indelning av norra sidoskeppet i kapell och tillkomsten av ett vapenhus – se planritningen i fig. 9. Om vi börjar med vapenhuset, har det sannolikt varit mycket högre än det är i dag. Kraftiga murstöd i södra sidoskeppet mitt emot vapenhusets väggar tyder på att vapenhuset har haft minst två våningar och varit välvt.³³

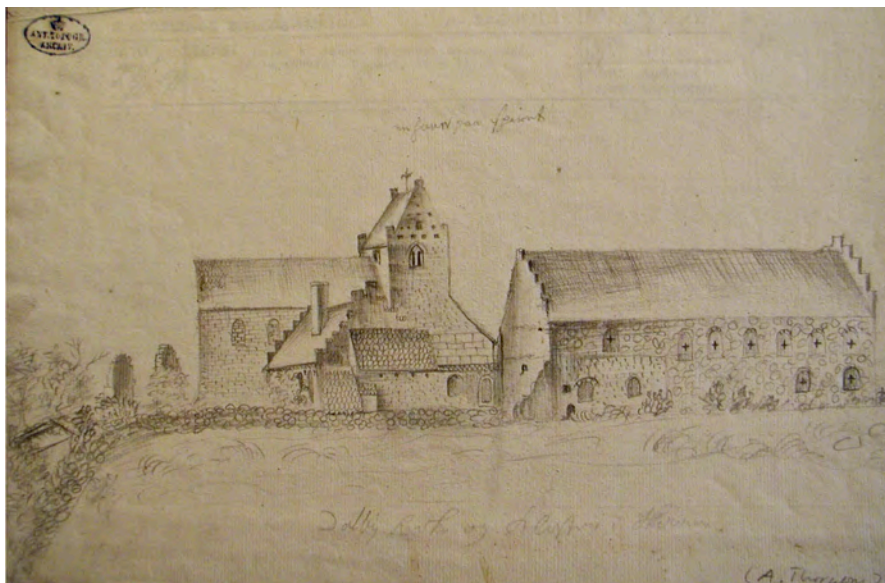
Fig. 10. Dalby kyrka och kungsgård från norr. Teckning av Anders Thornborg, cirka 1750, nu i Nationalmuseet, Köpenhamn. Foto: Gunhild Eriksdotter.

Det säger sig självt att sockenfolket i Dalby inte på egen hand kunde hålla den väldiga byggnaden i gott skick sedan den berövats sina rikedomar och inkomster. Dessutom drabbades byn, som ovan nämnts, av härjning under Gustaf Horns krig. År 1685 gav kung Karl XI tillstånd att riva det stora koret. Stenmaterialet fraktades till Malmö och användes i bygget av tyska kyrkan där.³⁸ Dalby kyrka fick då det utseende som den har på den äldsta bevarade bilden, en teckning av Anders Thornborg, gjord cirka 1750 (fig. 10). På Thornborgs teckning syns även ruiner av klostrets östlänga. Några år efter

att teckningen gjordes, 1755 eller 1756, kollapsade sedan det östligaste av mittskeppets tre valv.³⁹

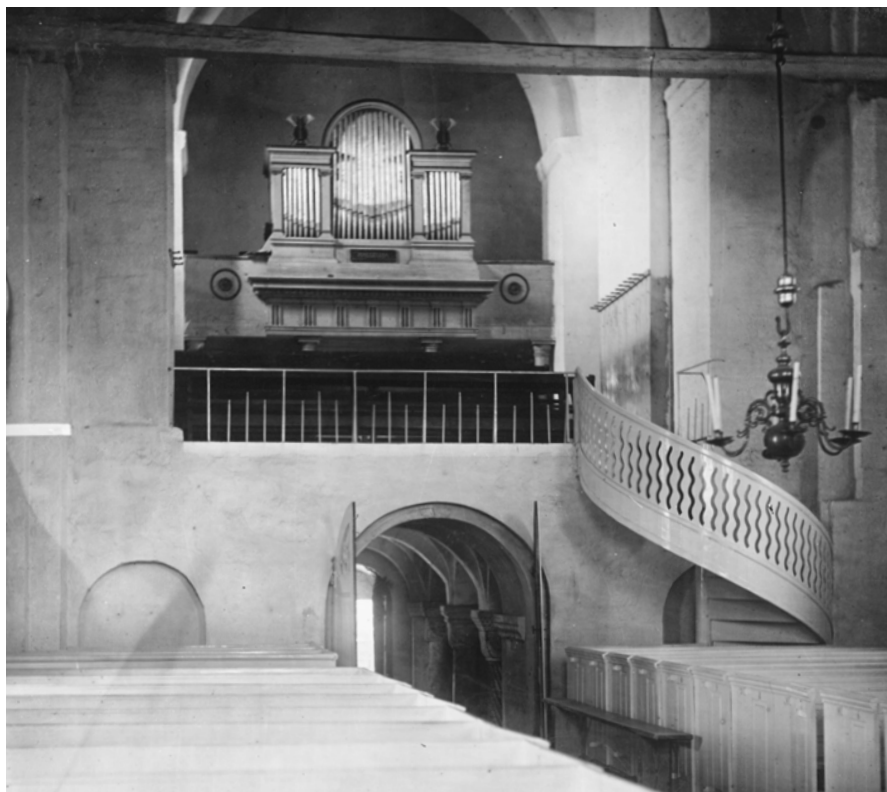
Fig. 11. Dalby kyrkas långhus, västra änden, cirka 1875–1880. Fotograf okänd. Historiska museet vid Lunds universitet.

Viktiga att känna till är också de ingrepp som görs 1852 (eller kanske något år senare), även om de i nästa fas delvis återställs. En stor dörr tas upp mitt i väggen mellan förhallen och långhuset, så att förhallen kan användas som bisättningsrum och kistan enkelt bäras upp i långhuset för begravningsgudstjänsten. På förhallens övervåning inreds en läktare, orgeln flyttas dit och en spiraltrappa skapar förbindelse mellan läktaren och långhuset (fig. 11).⁴¹

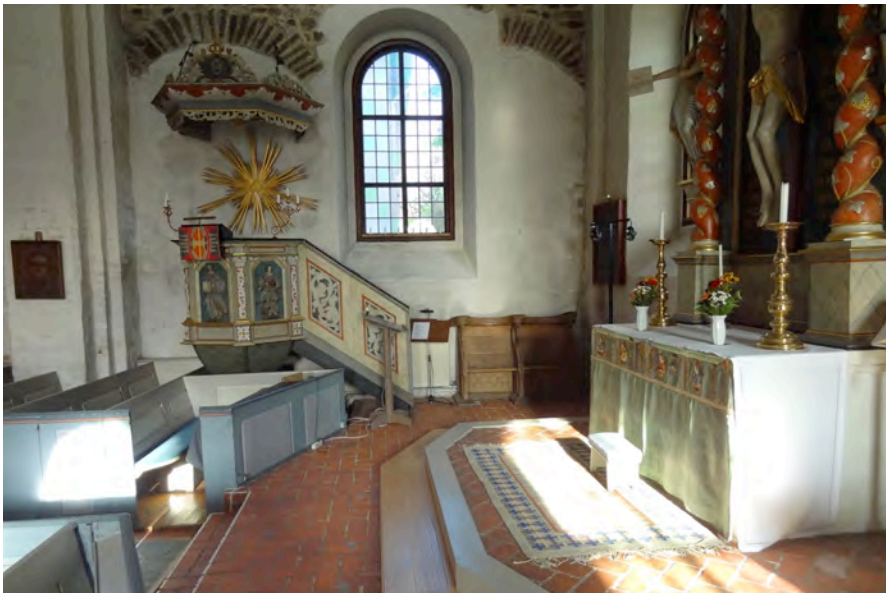
Fig. 13. Dalby kyrkas kor från söder. Foto: Stephan Borgehammar, 12 november 2012.

Koret är mycket trångt (fig. 13 på sidan 28). Eller rättare sagt: det finns inget kor. År 2010 tog församlingen bort altarskranket. Det har gjort det möjligt att ställa en kör framme i kyrkan, men fortfarande kan man inte defilera runt en kista vid begravning och fortfarande är det besvärligt när konfirmanderna ska redovisa.

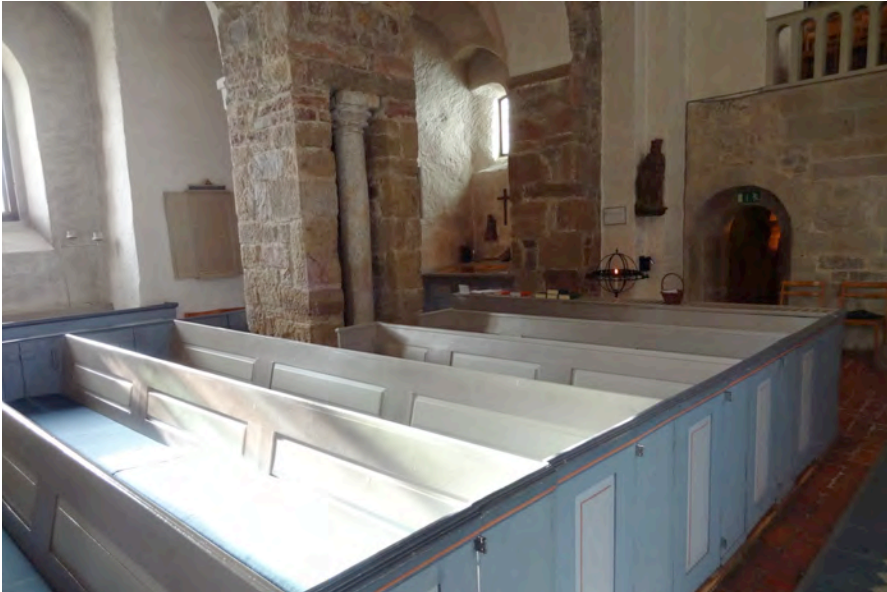
*Fig. 14. Bänkinredningen och nischkolonnen i Dalby kyrka sedda från nordost.
Foto: Stephan Borgehammar, 12 november 2012.*

En bänkinredning av högst medelmåttig kvalitet förtar intrycket av de romanska arkadbågarna och skymmer delvis den unika nischkolonnen. Många upplever att bänkarna skapar en känsla av instängdhet och stelhet (fig. 14). Vidare orsakar avsaknaden av en trappa mellan läktare och långhus besvär för organist och kantor när de både ska spela och leda körsång framme i kyrkan. Dopfontens placering är inte heller optimal (fig. 15).

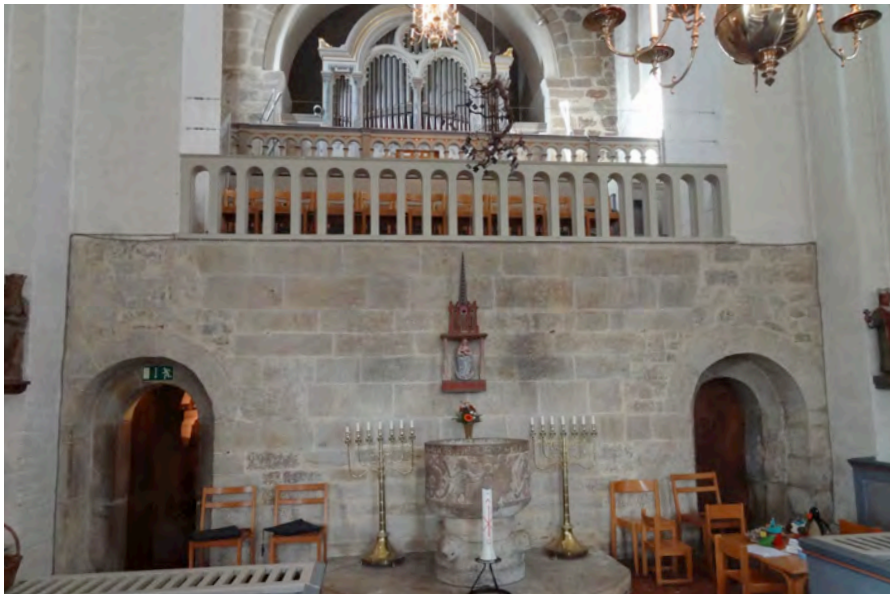
Fig. 15. Läktaren och dopfunten i Dalby kyrka sedda från öster. Foto: Stephan Borgehammar, 12 november 2012.

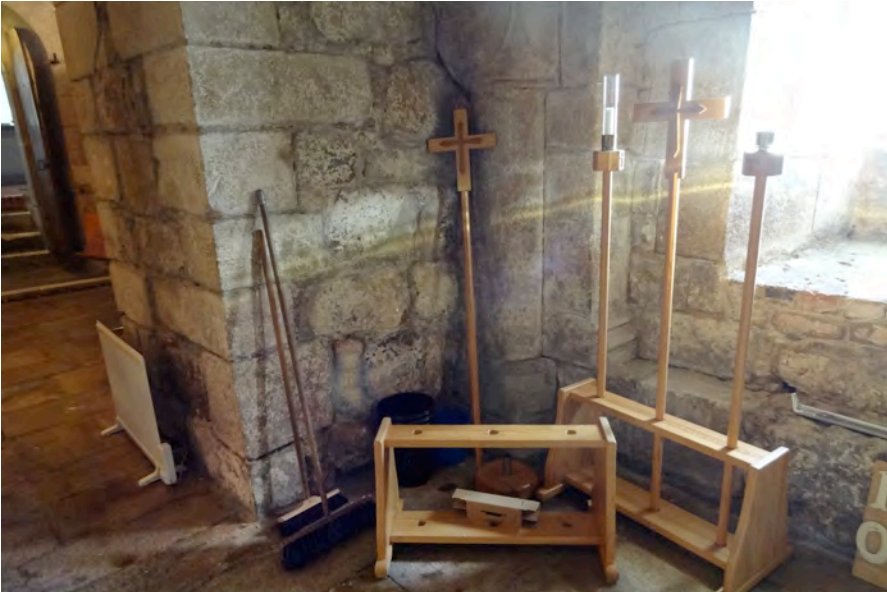
Fig. 16. Sydöstra hörnet av förhallens i Dalby kyrka sydvästra valv. Foto: Stephan Borgehammar, 12 november 2012.

Stiger man ner i förhallen inser man att det saknas lämpliga förvaringsutrymmen i anslutning till kyrkan. Den är ofta belamrad med stolar, elpiano, värmeelement, städredskap, processionskors med mera (fig. 16). Elinstallationer och armaturer har dessutom i hög grad karaktären av ett provisorium. Att detta inte är ett tillstånd som församlingen eftersträvar är självklart. Omständigheterna gör det svårt att åstadkomma något bättre. Värderad på en skala för nyttovärden skulle Dalby kyrka, så som den i dag ser ut och brukas, få betyget ”opraktisk” eller rent av ”besvärlig”.
