Renovering av kryppgrundläggning för småhus

RENOVERING AV KRYPGRUND- LÄGGNING FÖR SMÅHUS

Renovation of ventilated floor sub-space
foundation beneath small houses

Bertil Persson

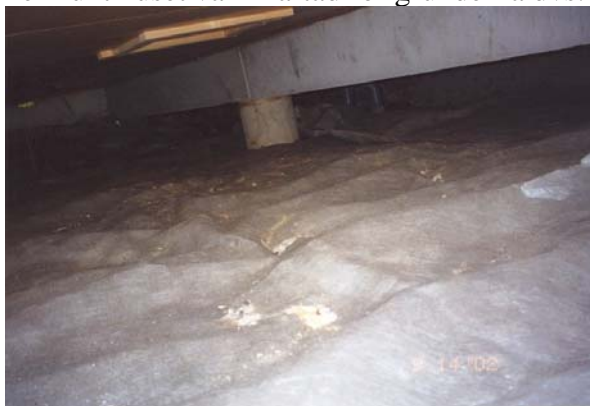
Figur 1.1 – Fiberduk ovanpå 0.30 m lättklinker (fiberduk även under lättklinkern).

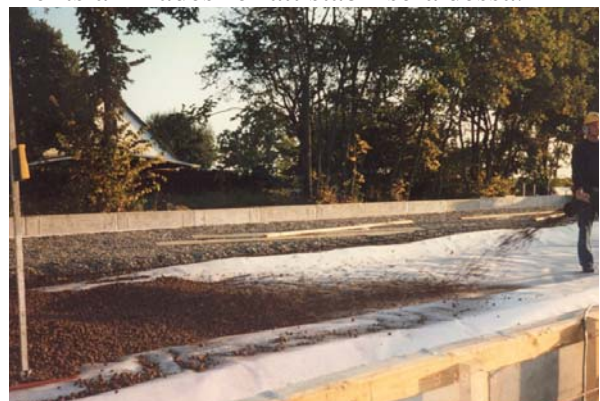
Figur 1.4 - Utblåsning av 0.30 m lättklinker. Foto: Göran Hedenblad, 1991 [1].

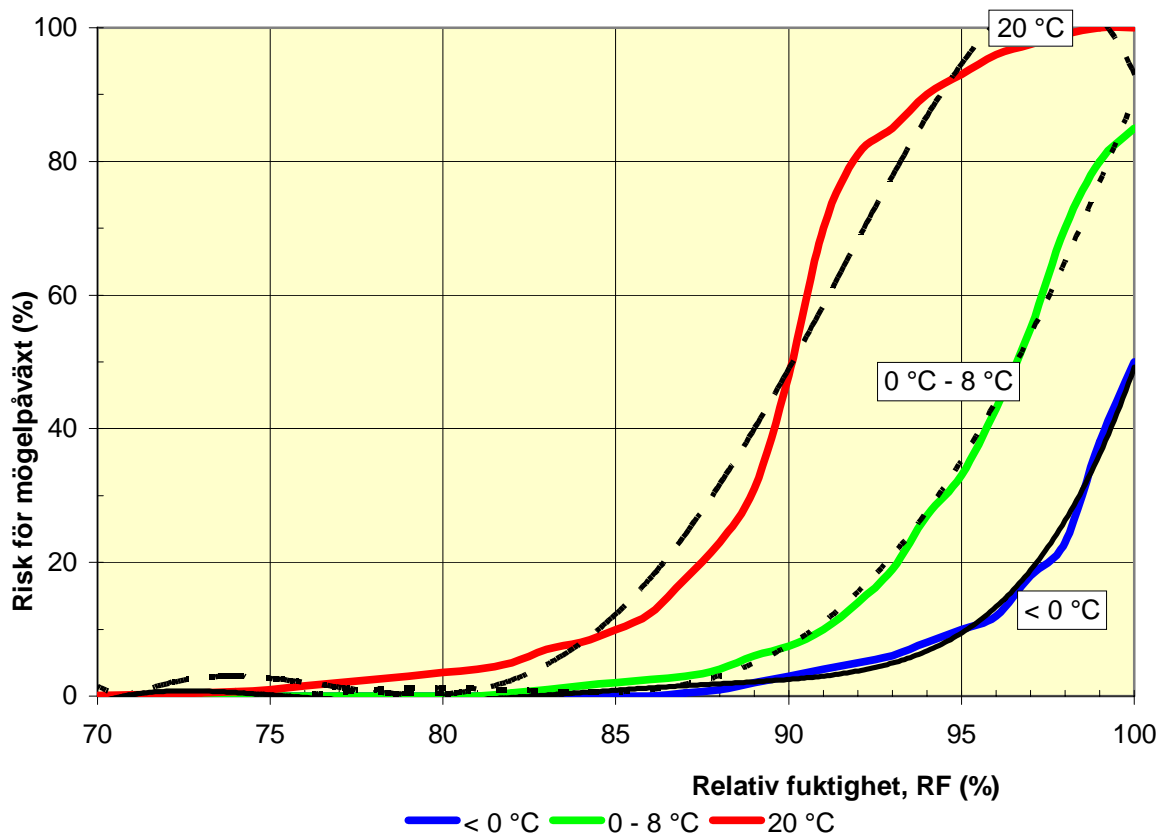
Figur 4.1 – Risk för mögelpåväxt på obehandlat hyvlat trä (gran) som funktion av temperatur och RF {70 < RF < 100%; 0 < T < 20 °C} [5,6].

{70 < RF < 100%; 0 < temperatur, T < 20 °C} (1)

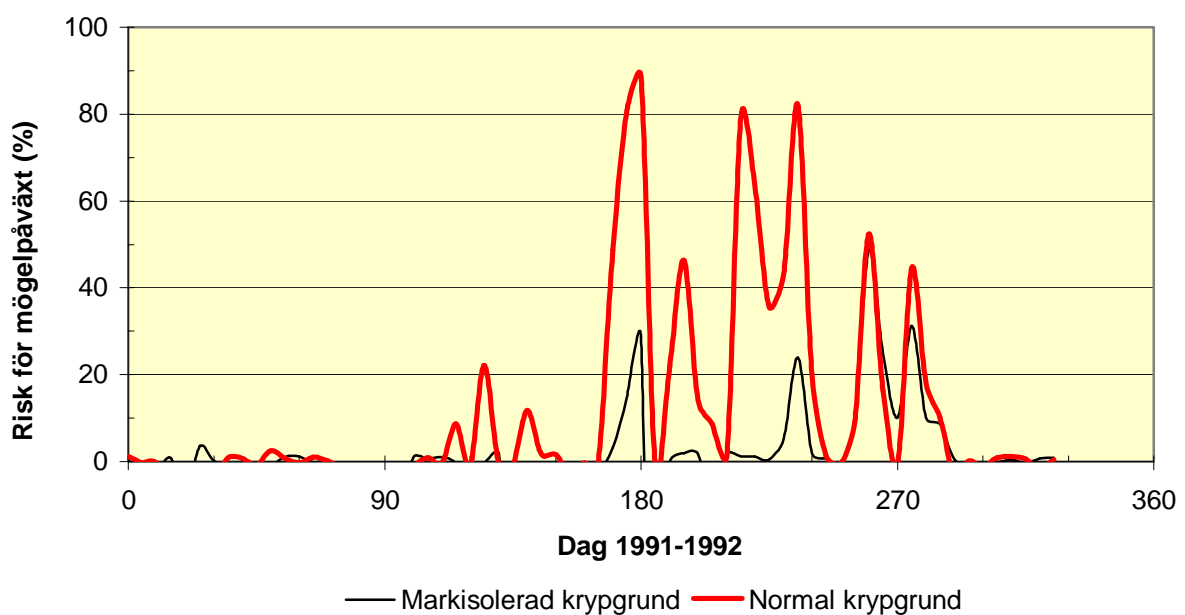
Figur 4.4 – Risk för mögelpåväxt i hus 3 (normalt) och hus 4 (lättklinker), 1991-1992.

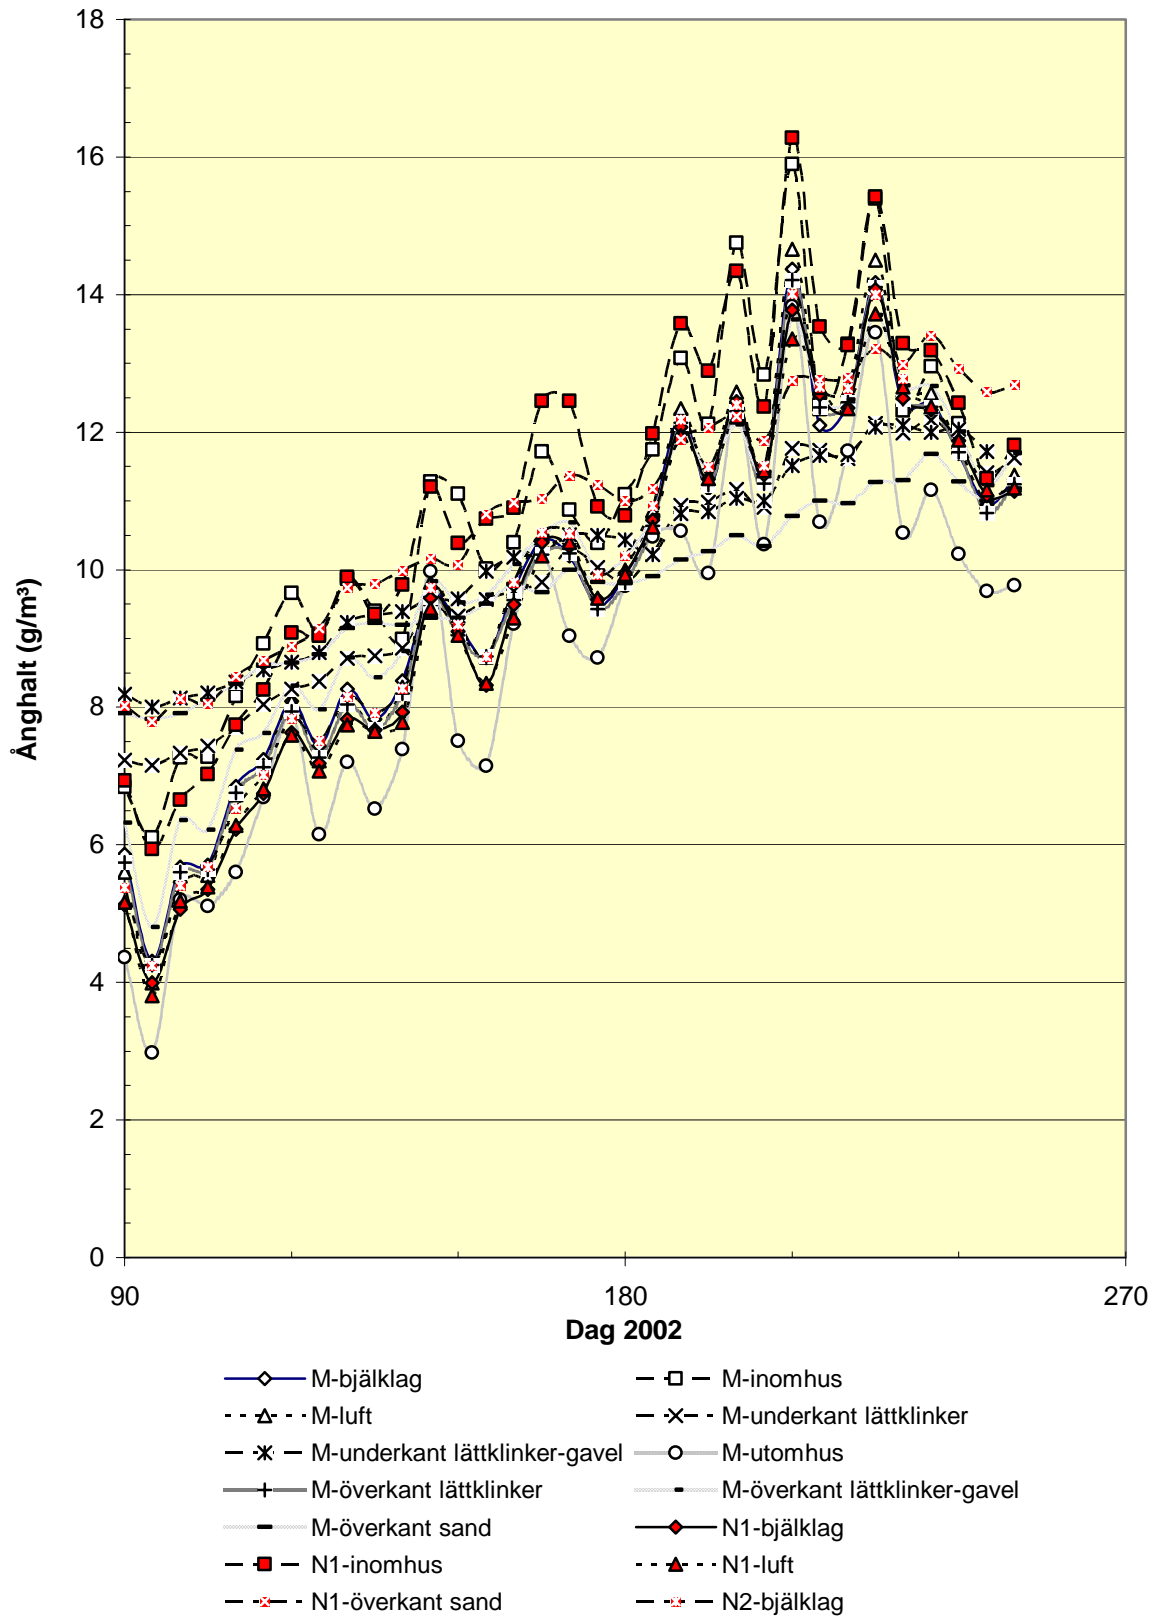
Figur 4.14 – Detaljerad ånghalt i hus 2 och 3 (normala, N) och hus 4 (lättklinker, M) 2002.

Figureerna 4.12-4.14 visar detaljerad temperatur, RF-fördelning samt ångtryck i husen 2, 3 och 4, Tabell 4.1. Resultaten visar bland annat att ångtrycket var i stort sett lika i krypgrunden som utomhus dvs. ingen fukt tillfördes från marken till krypgrunden, vare sig i husen 2 eller 3 (hus med plastfolie på marken) eller i hus 4 (hus med endast lättklinker på marken).

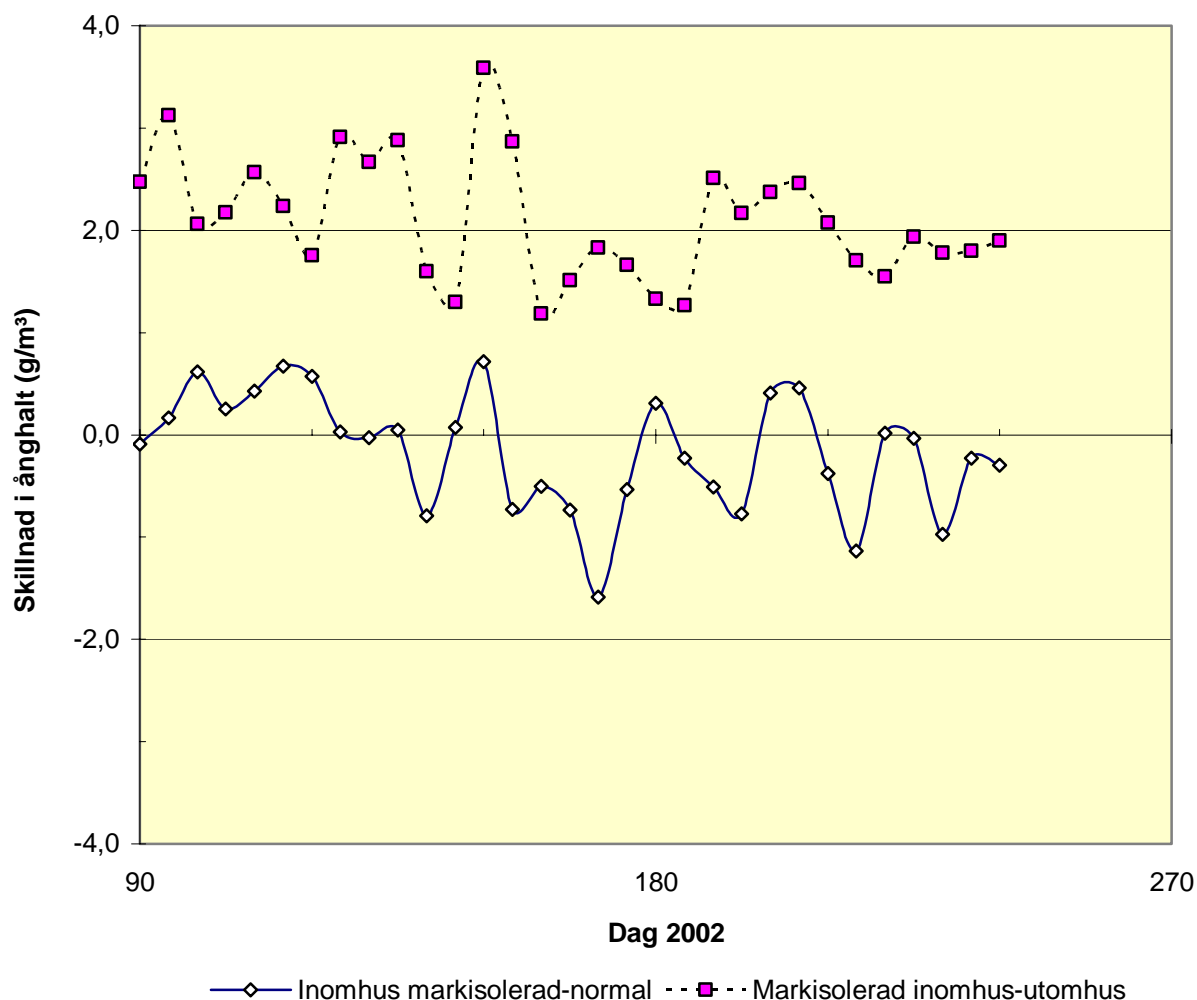
Figur 4.15 - Skillnad i ånghalt, dels inomhus mellan oisolerat hus 3 och markisolerat hus 4, dels inomhus och utomhus i markisolerat hus (g/m^3).

Figur 4.15 visar skillnad i ånghalt, dels inomhus mellan oisolerat hus 3 och markisolerat hus 4, dels skillnad i ånghalt inomhus och utomhus i markisolerat hus. Figuren visar att ånghalten var i stort sett lika i de bägge husen samt att det konstant var ca 2.5 g/m^3 högre ånghalt inomhus än utomhus. Figur 4.16 visar små skillnader i ånghalt i markisolering mellan husmitt och gavel. Inledningsvis var skillnaden negativ mellan markisoleringens ånghalt i husmitt och i gavel vilket innebar att ånghalten var högre vid gavel, vilket också är logiskt. Under sommarperioden utjämnades ånghalten efterhand som den till huset omgivande marken värmdes upp, figur 4.16. Figur 4.17 visar skillnad i ånghalt mellan överkant och underkant markisolering. Denna skillnad gick från negativ till positiv dvs. markisoleringen verkade som en buffert för i kryppgrunden inkommande vattenånga. Detta är en gynnsam effekt med absorberbar markisolering jämfört med en plastfolie eller en cellplast. Då vattenånga kommer in i kryppgrunden sommartid kan plasten eller cellplasten ej absorbera vattenånga vilket markisolering av lättklinker kan göra. Av Figur 4.17 framgår också att det inte förekom någon uppfuktning av lättklinkern under vintern. Figur 4.18 visar skillnad i ånghalt mellan markisolerad och normal kryppgrund i överkant sand. Sanden under markisoleringen innehöll mindre fukt än sanden i den normala kryppgrunden vilket är en temperatureffekt (bägge var fuktmättade men sanden var kallare i den markisolerade kryppgrunden).

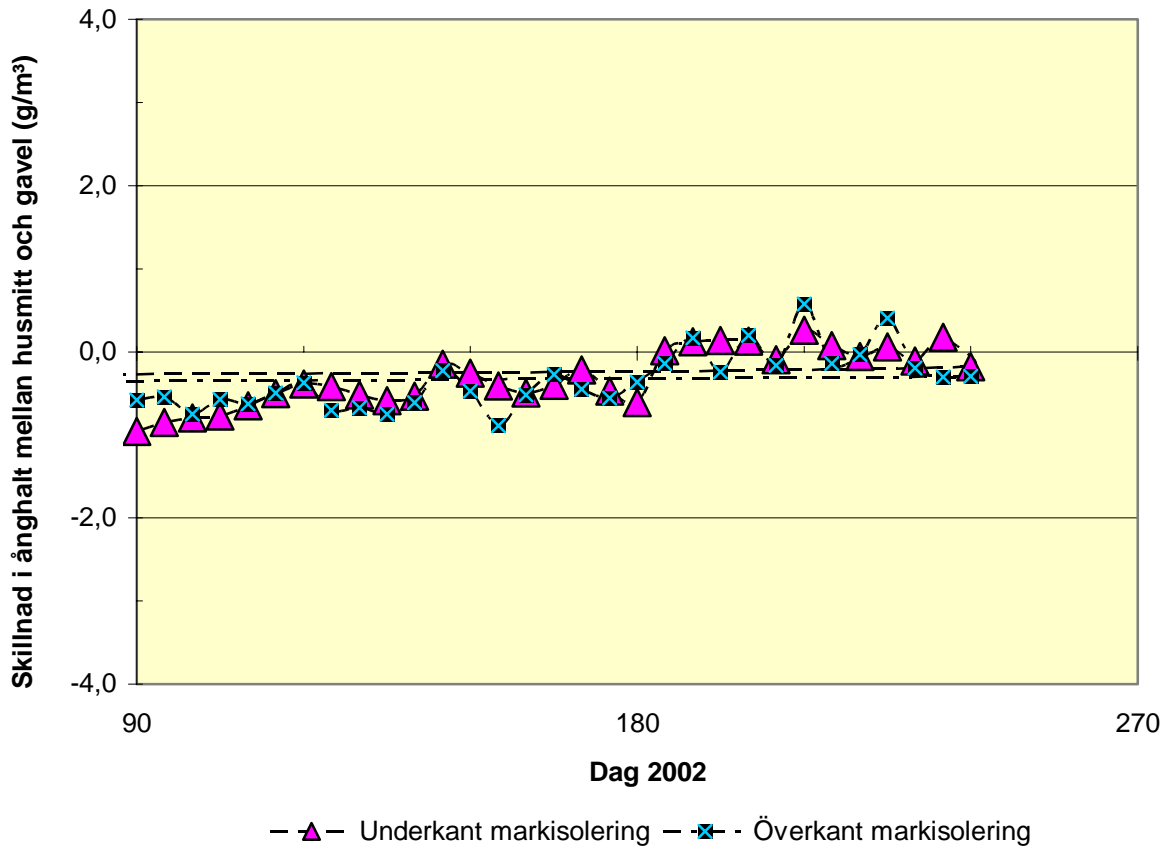
Figur 4.16 – Skilnad i ånghalt mellan husmitt och gavel (g/m³).

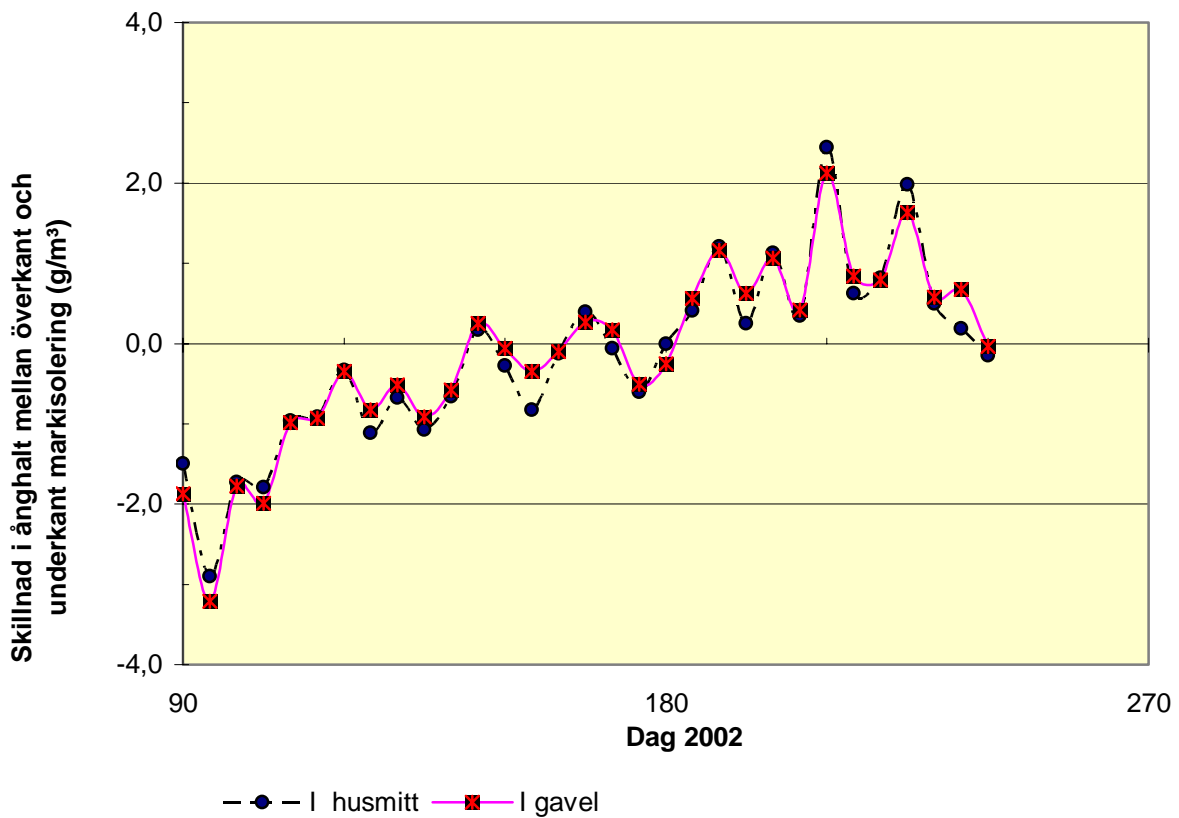
Figur 4.17 – Skilnad i ånghalt mellan överkant och underkant markisolering.

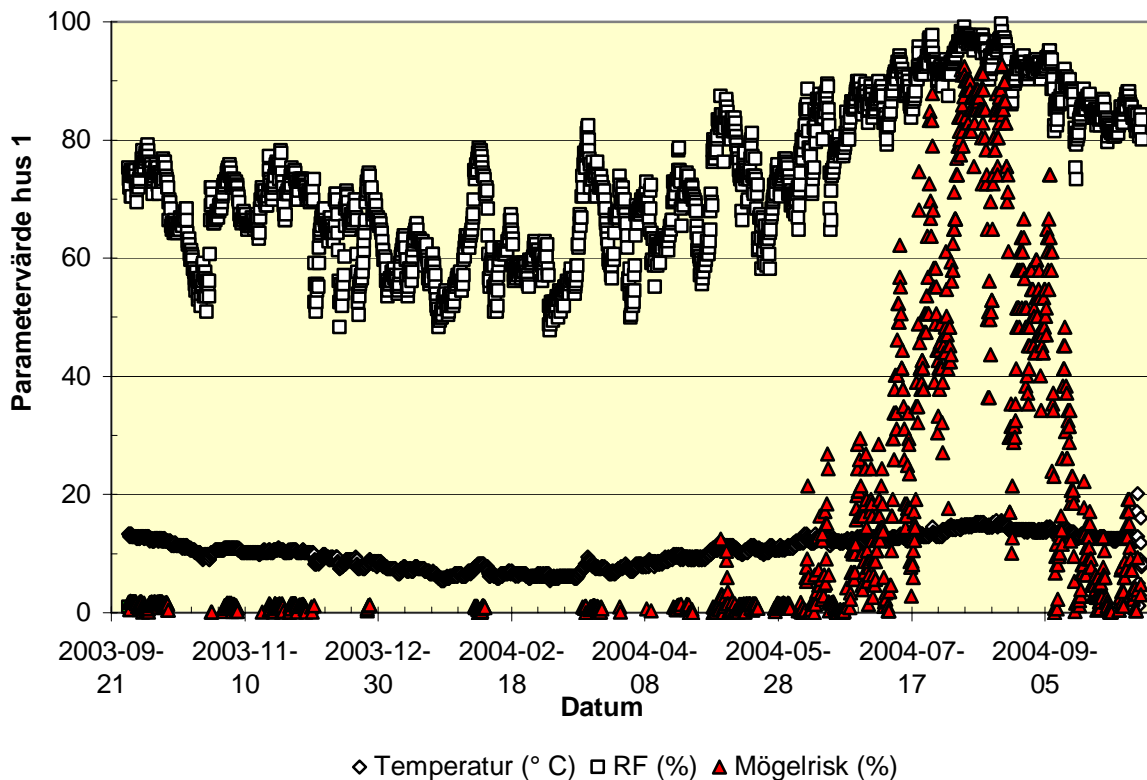
Figur 4.19 – Temperatur, daggpunkt, RF och mögelrisk under perioden 2003-09—2004-10 i kryppgrund till hus 1.

Tiden 2003-09—2004-10 företogs mätningar i husen 1, 2 (referenshus utan lättklinker), 3 och 4 (referens med lättklinker från början) samt i husen 5, 6 och 7. Resultat framgår av Figureerna 4.19-4.25. Resultaten bekräftade tidigare rön dvs. mögelrisken var mycket stor i kryppgrunden till samtliga hus under sommartid utom i kryppgrunden till hus 4 (lättklinker, liten risk) [5].

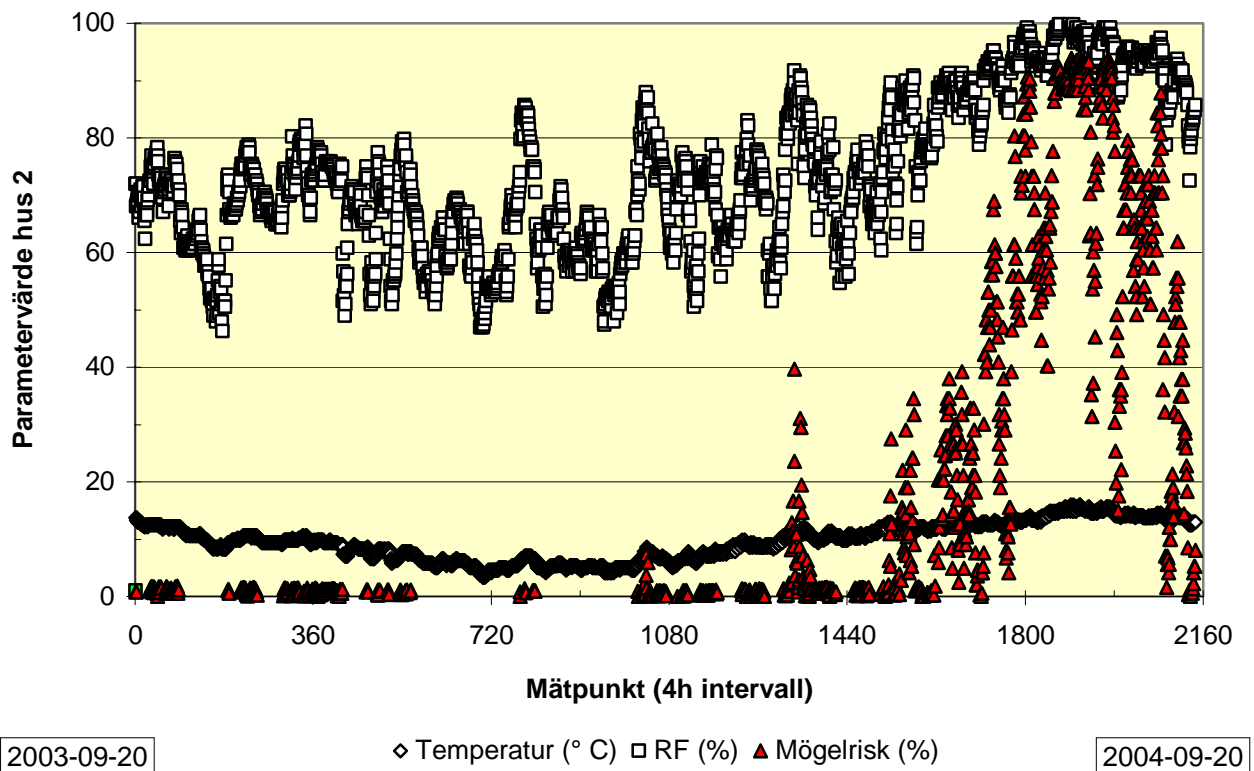
Figur 4.20 – Temperatur, daggpunkt, RF och mögelrisk under perioden 2003-09-20—2004-09-20 i krypgrund till hus 2 (referenshus utan lättklinker).

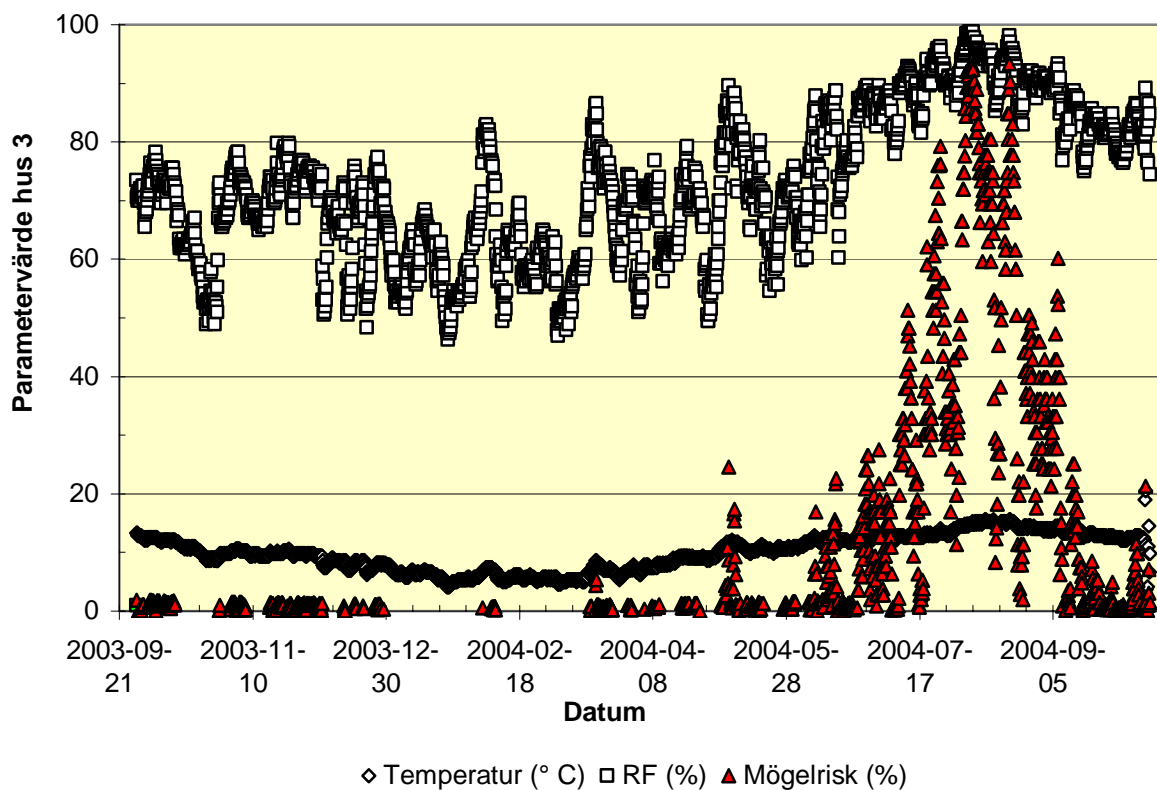
Figur 4.21 – Temperatur, daggpunkt, RF och mögelrisk under perioden 2003-09-20—2004-09-20 i krypgrund till hus 3.

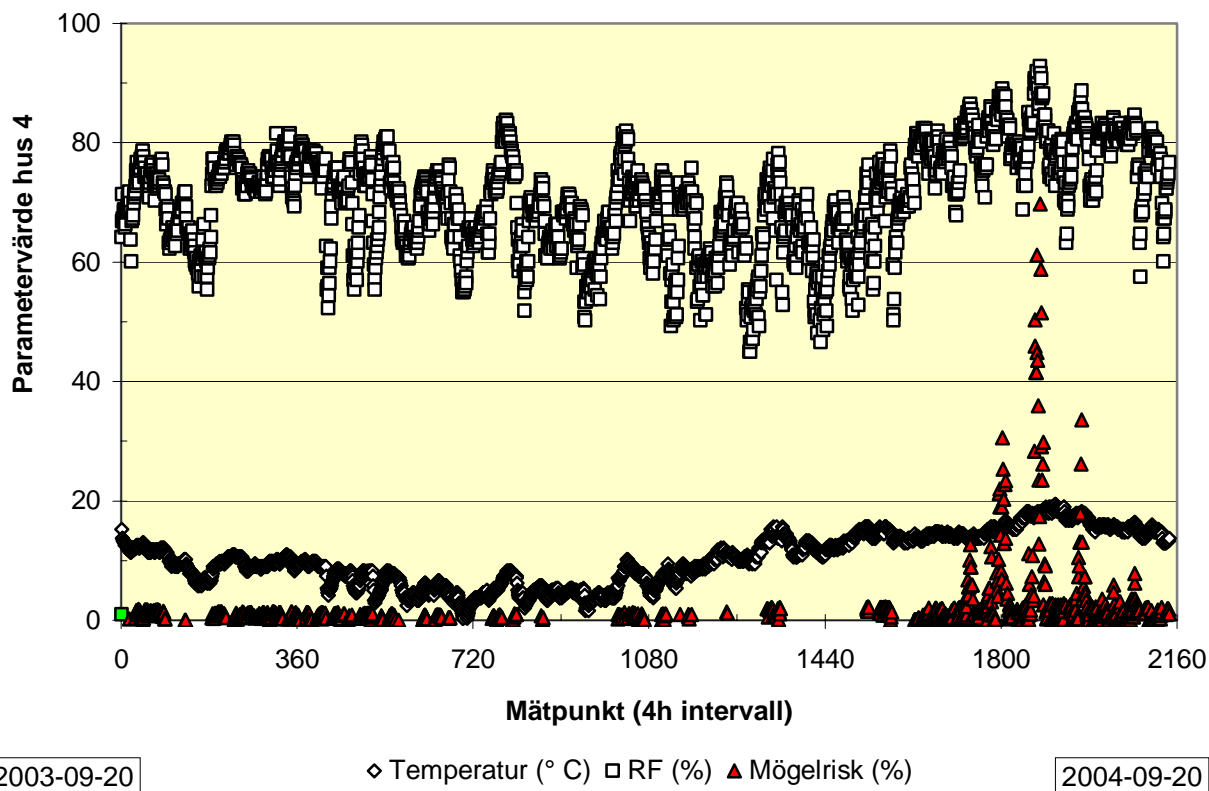
Figur 4.22 – Temperatur, daggpunkt, RF och mögelrisk under perioden 2003-09-20—2004-09-20 i kryppgrund till hus 4 (referenshus med lättklinker från början).

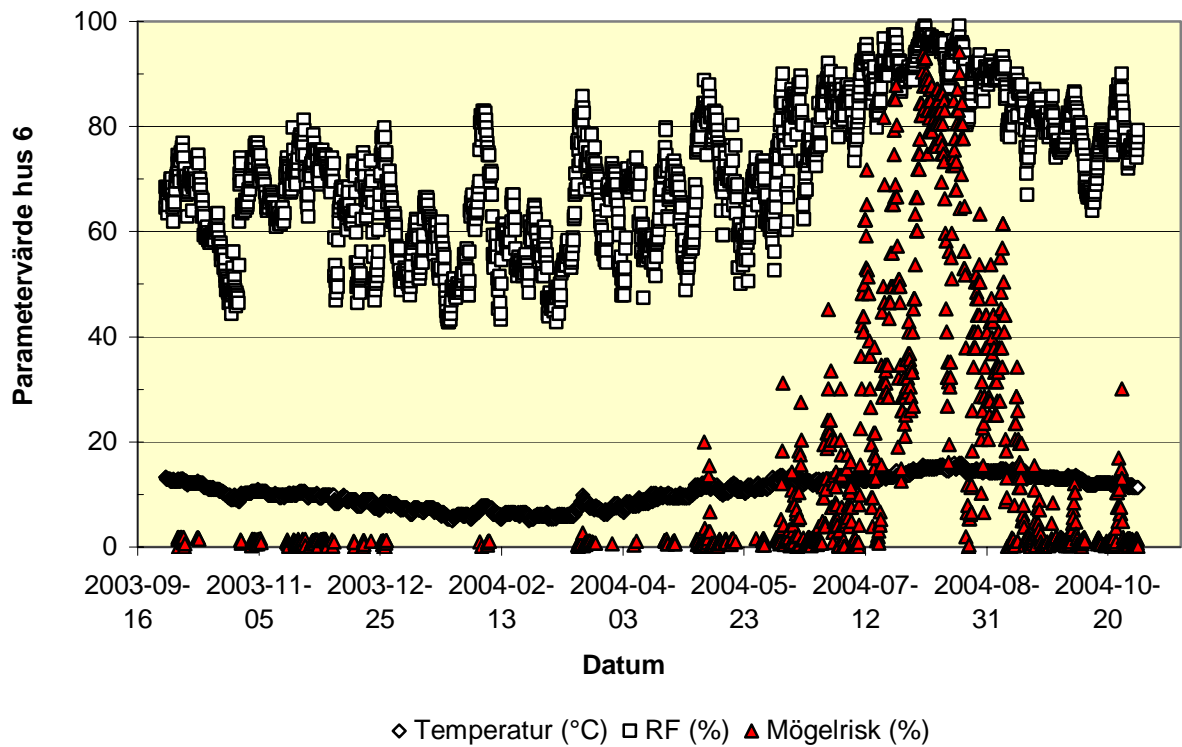
Figur 4.24 – Temperatur, daggpunkt, RF och mögelrisk under perioden 2003-09—2004-10 i krypgrund till hus 6.

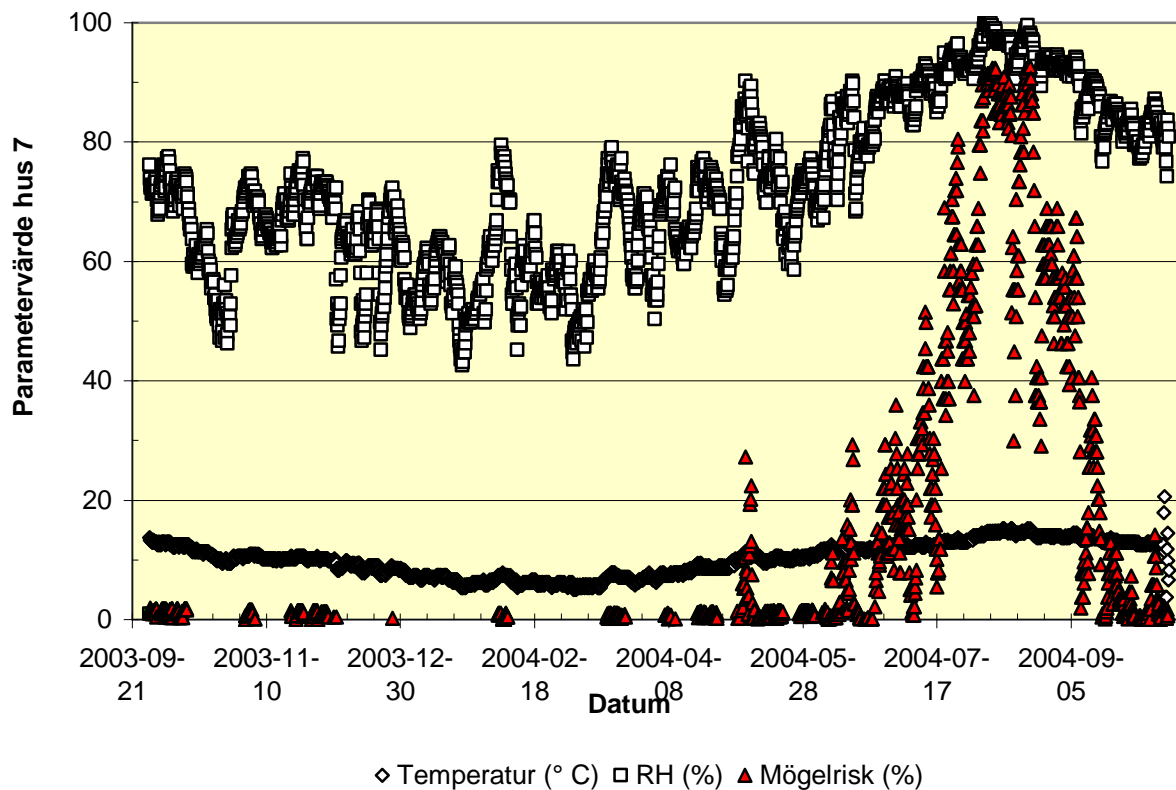
Figur 4.25 – Temperatur, daggpunkt, RF och mögelrisk under perioden 2003-09—2004-10 i krypgrund till hus 7.

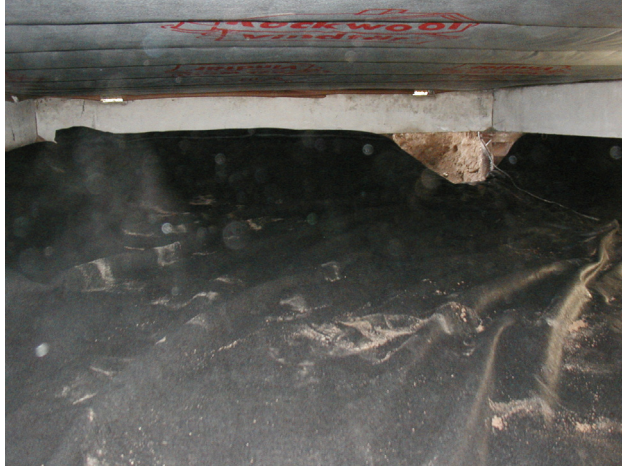
Figur 5.1 – Instiegshål till krypgrund med byggplastfolie, hus 5. Foto. Anders Nilsson.

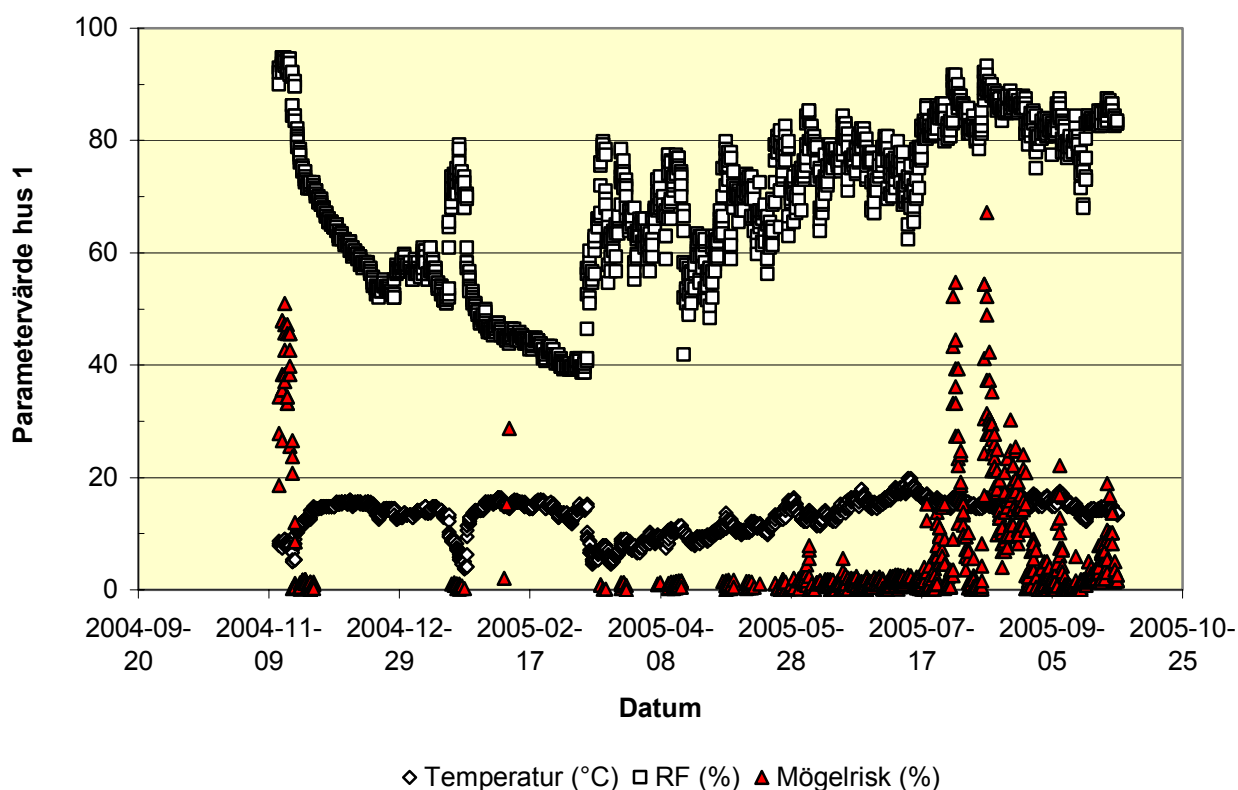
År - period	Temperatur (°C)	RF (%)	Risk för mögelpåväxt på obehandlat trä (%)
Medel, 2004, juni - sept.,	13.3	88.1	31.7
Medel, 2004, juli - aug.	13.8	92.4	50.5
Medel, 2005, juni - sept.	15.3	80.7	5.0
Medel, 2005, juli - aug.	16.1	82.2	8.3
Skillnad 2005-2004, juni - sept.	2.0	-7.4	-26.7
Skillnad 2005-2004, juli - aug.	2.3	-10.2	-42.2

Figur 6.1 – Temperatur, RF och risk för mögelpåväxt på obehandlat trä 2004/2005 för krypgrund till hus 1.

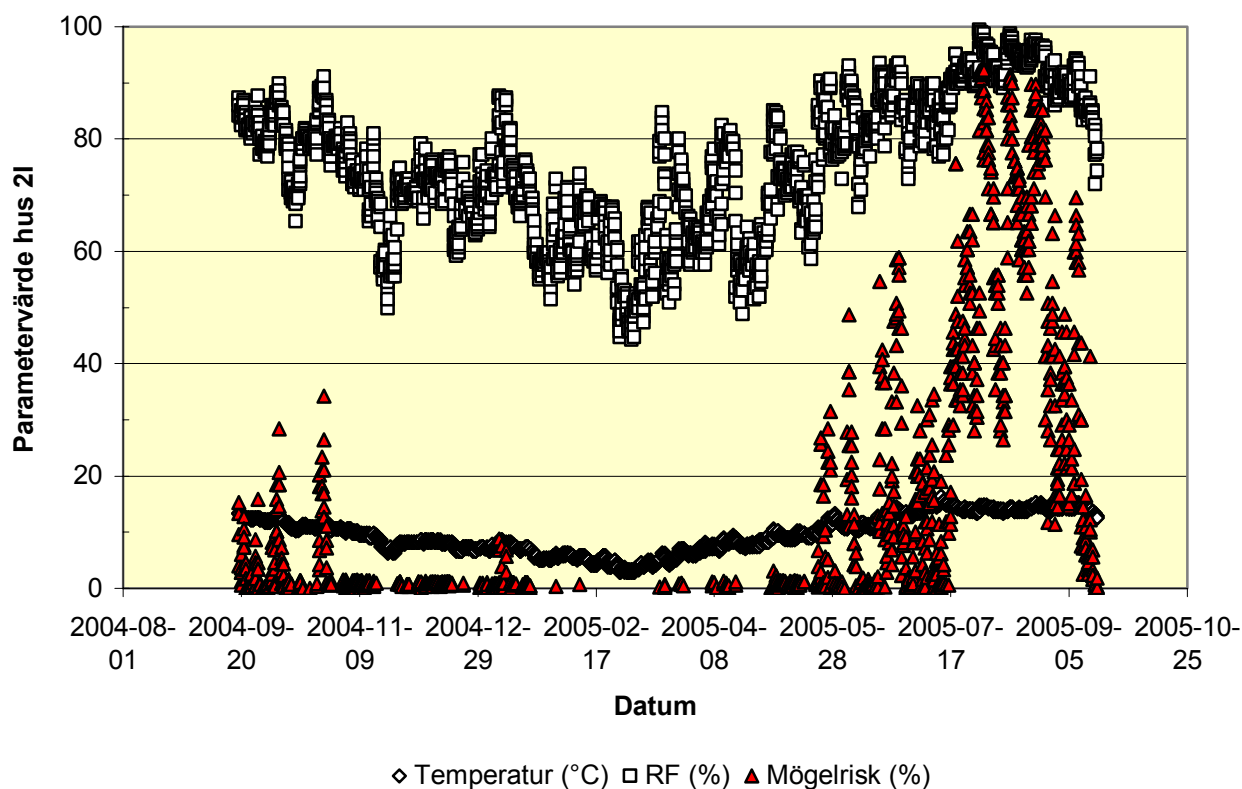
År - period	Temperatur (°C)	RF (%)	Risk för mögelpåväxt på obehandlat trä (%)
Medel 2004, juni - sept.	13.4	89.6	41.4
Medel 2004, juli - aug.	13.9	94.0	59.9
Medel 2005, juni - sept.	13.7	88.7	33.1
Medel 2005, juli - aug.	14.4	91.3	46.2
Skillnad 2005-2004, juni - sept.	0.3	-0.9	-8.3
Skillnad 2005-2004, juli - aug.	0.5	-2.7	-13.7

Figur 6.2 – Temperatur, RF och risk för mögelpåväxt på obehandlat trä 2004/2005 för kryppgrund till hus 2I (referenshus utan lättklinker, mätpunkt I).

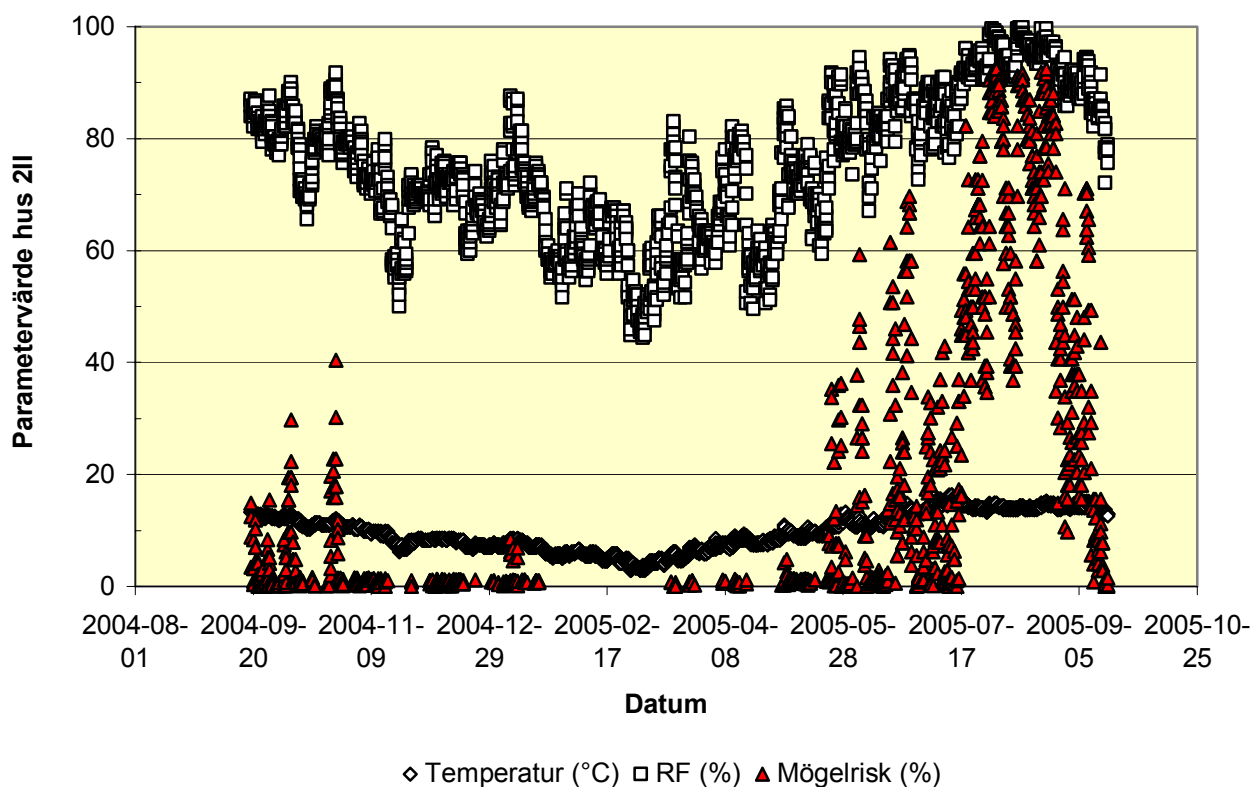
År - period	Temperatur (°C)	RF (%)	Risk för mögelpåväxt på obehandlat trä (%)
Medel 2004, juni - sept.	13.4	89.6	41.4
Medel 2004, juli - aug.	13.9	94.0	59.9
Medel 2005, juni - sept.	13.7	89.5	37.6
Medel 2005, juli - aug.	14.4	92.4	52.3
Skillnad 2005-2004, juni - sept.	0.3	-0.1	-3.8
Skillnad 2005-2004, juli - aug.	0.4	-1.6	-7.6

Figur 6.3 – Temperatur, RF och risk för mögelpåväxt på obehandlat trä 2004/2005 för kryppgrund till hus 2II (referenshus utan lättklinker, mätpunkt II).

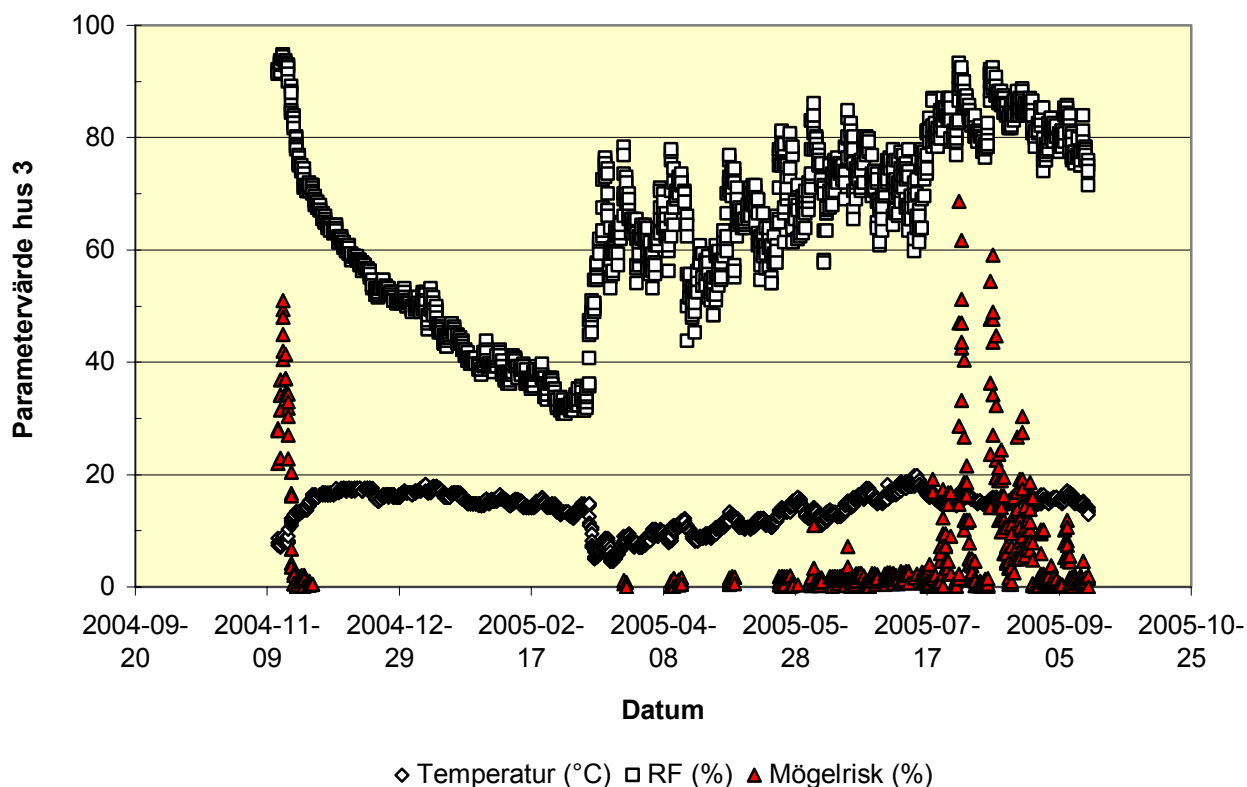
År - period	Temperatur (°C)	RF (%)	Risk för mögelpåväxt på obehandlat trä (%)
Medel 2004, juni - sept.	13.3	86.4	24.3
Medel 2004, juli - aug.	13.9	91.1	42.8
Medel 2005, juni - sept.	15.5	78.3	1.3
Medel 2005, juli - aug.	16.1	80.5	4.4
Skillnad 2005-2004, juni - sept.	2.2	-8.0	-23.0
Skillnad 2005-2004, juli - aug.	2.2	-10.6	-38.4

Figur 6.4 – Temperatur, RF och risk för mögelpåväxt på obehandlat trä 2004/2005 för kryppgrund till hus 3.

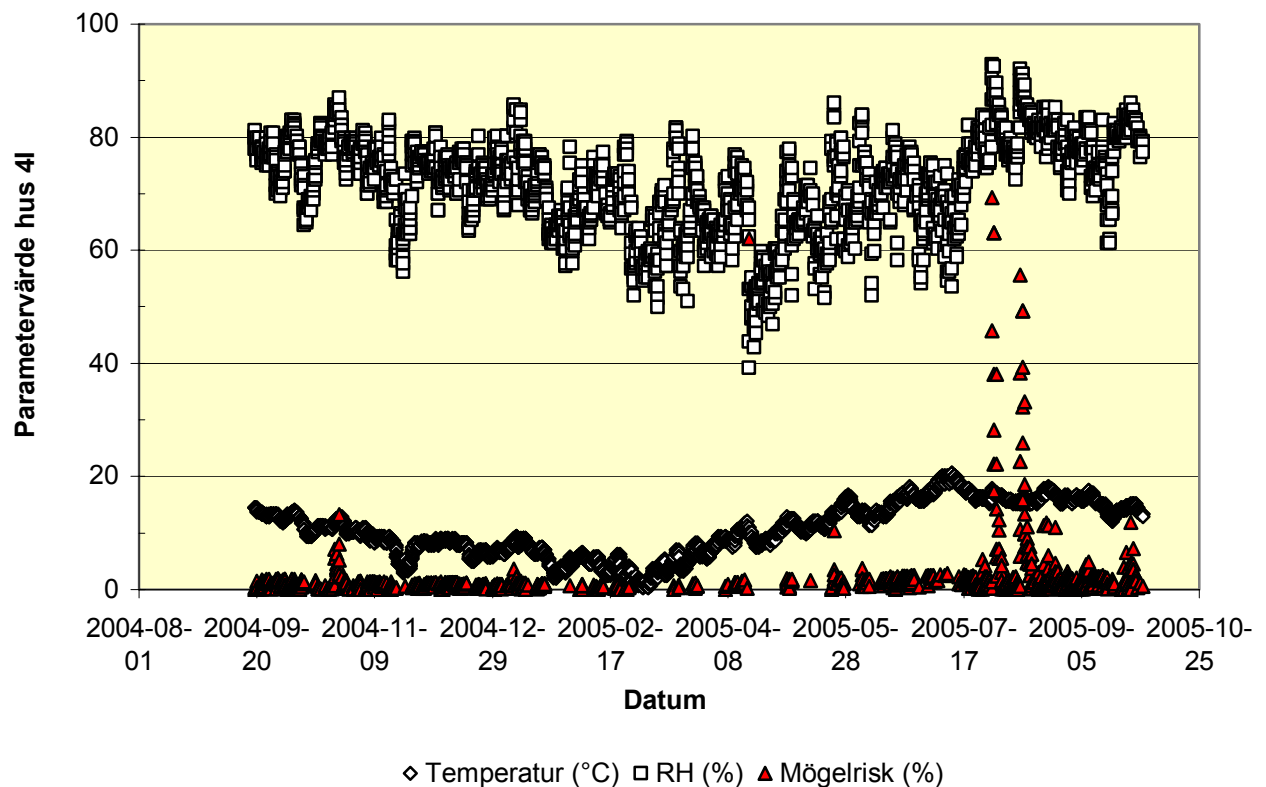
År - period	Temperatur (°C)	RF (%)	Risk för mögelpåväxt på obehandlat trä (%)
Medel 2004, juni - sept.	15.4	77.7	2.9
Medel 2004, juli - aug.	16.2	80.6	4.6
Medel 2005, juni - sept.	15.9	75.73	2.36
Medel 2005, juli - aug.	17.0	77.31	3.71
Skillnad 2005-2004, juni - sept.	0.5	-1.9	-0.6
Skillnad 2005-2004, juli - aug.	0.8	-3.3	-0.9

Figur 6.5 – Temperatur, RF och risk för mögelpåväxt på obehandlat trä 2004/2005 för kryppgrund till hus 4I (referenshus med markisolering från början, mätpunkt I).

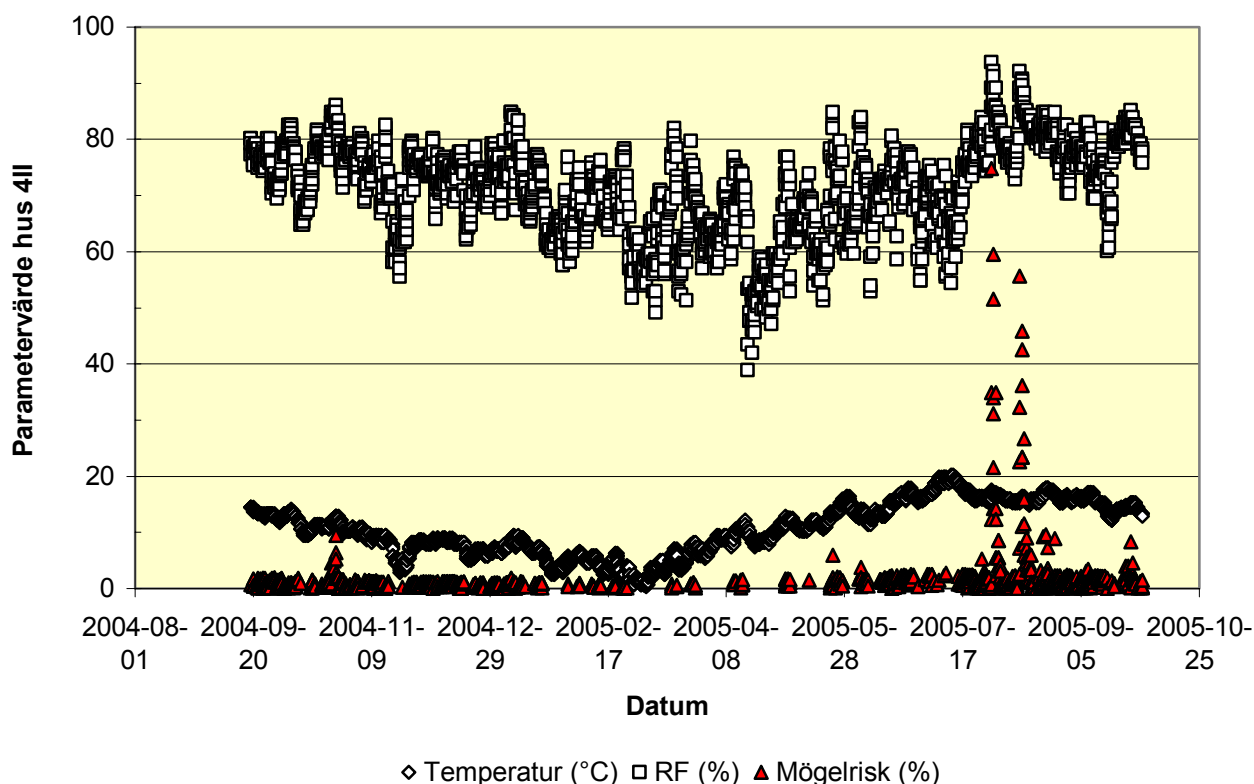
Figur 6.6 – Temperatur, RF och risk för mögelpåväxt på obehandlat trä 2004/2005 för kryppgrund till hus 4II (referenshus med markisolering från början, mätpunkt II).

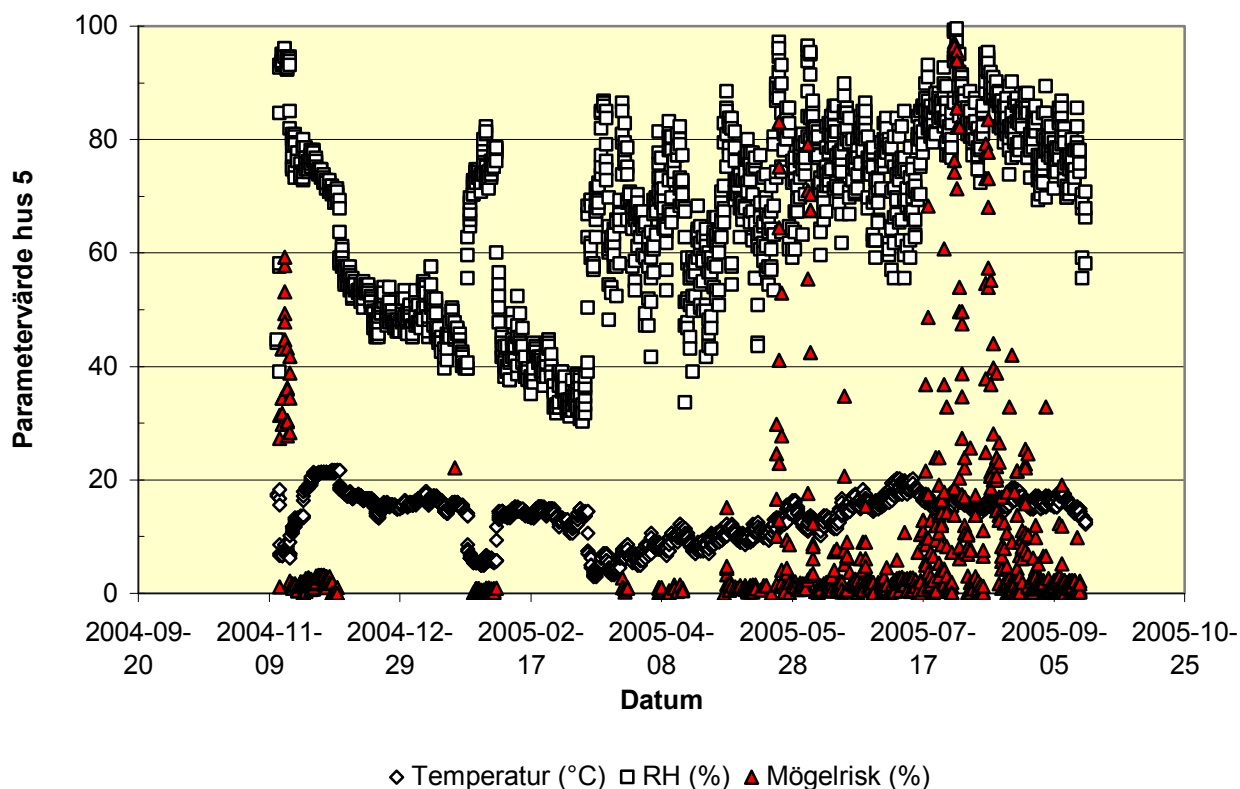
Figur 6.7 – Temperatur, RF och risk för mögelpåväxt på obehandlat trä 2004/2005 för kryppgrund till hus 5.

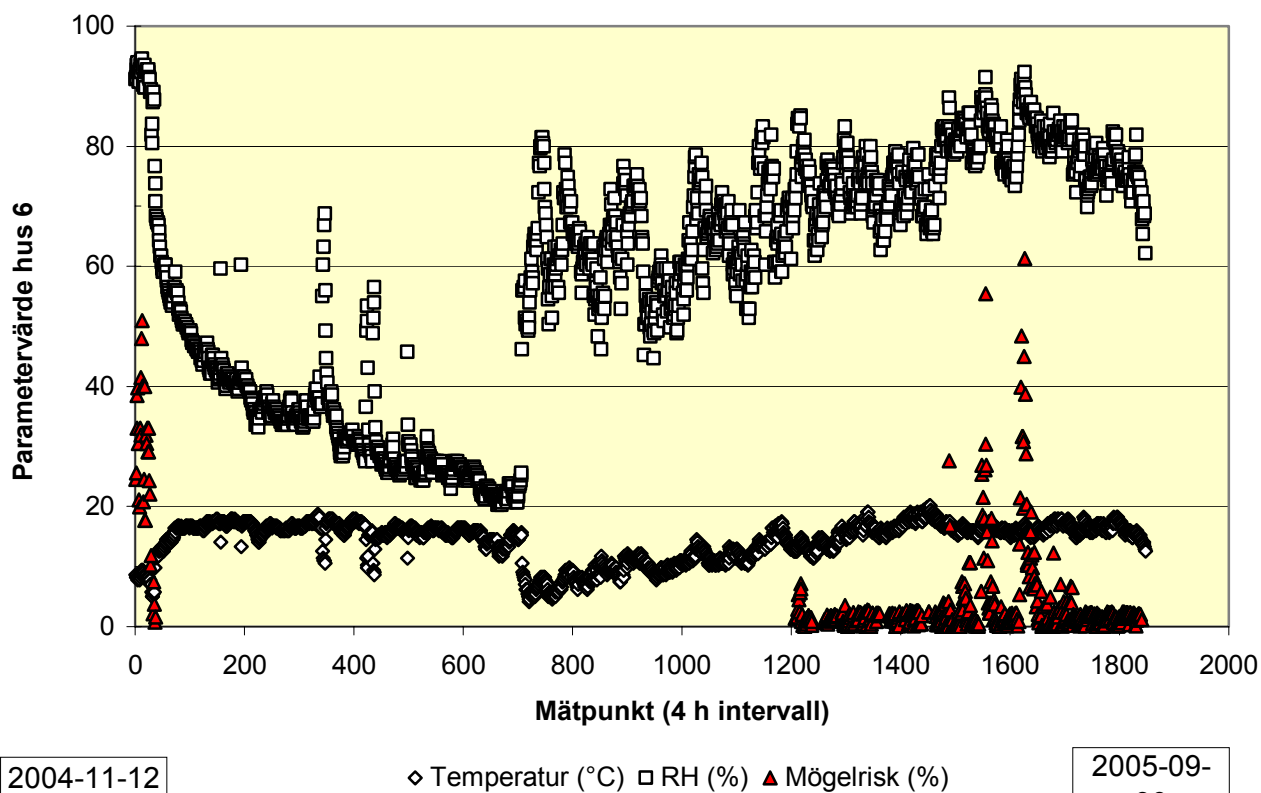
Figur 6.8 – Temperatur, RF och risk för mögelpåväxt på obehandlat trä 2004/2005 för kryppgrund till hus 6.
