Renovering av kryppgrundläggning för småhus

RENOVERING AV KRYPGRUND- LÄGGNING FÖR SMÅHUS

Renovation of ventilated floor sub-space
foundation beneath small houses

Bertil Persson

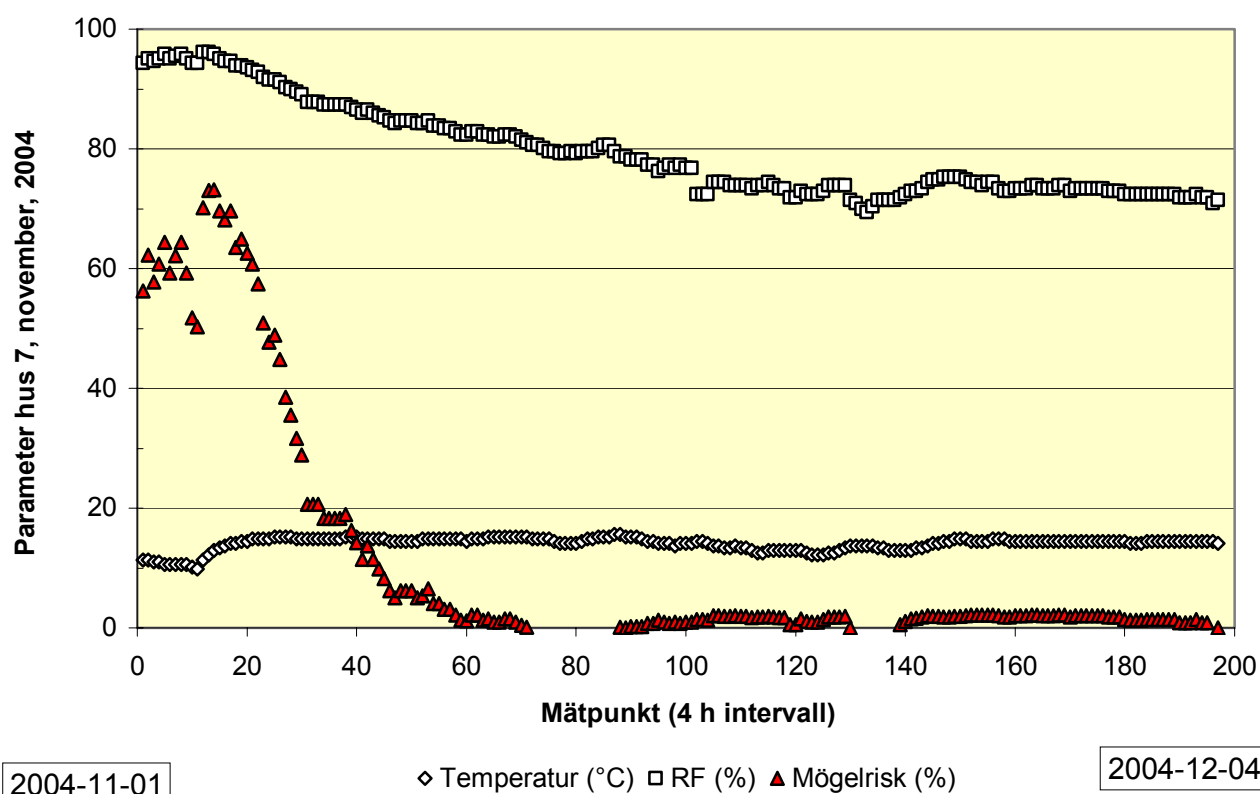
Figur 6.9 – Temperatur, RF och risk för mögelpåväxt på obehandlat trä november 2004 för kryppgrund till hus 7.

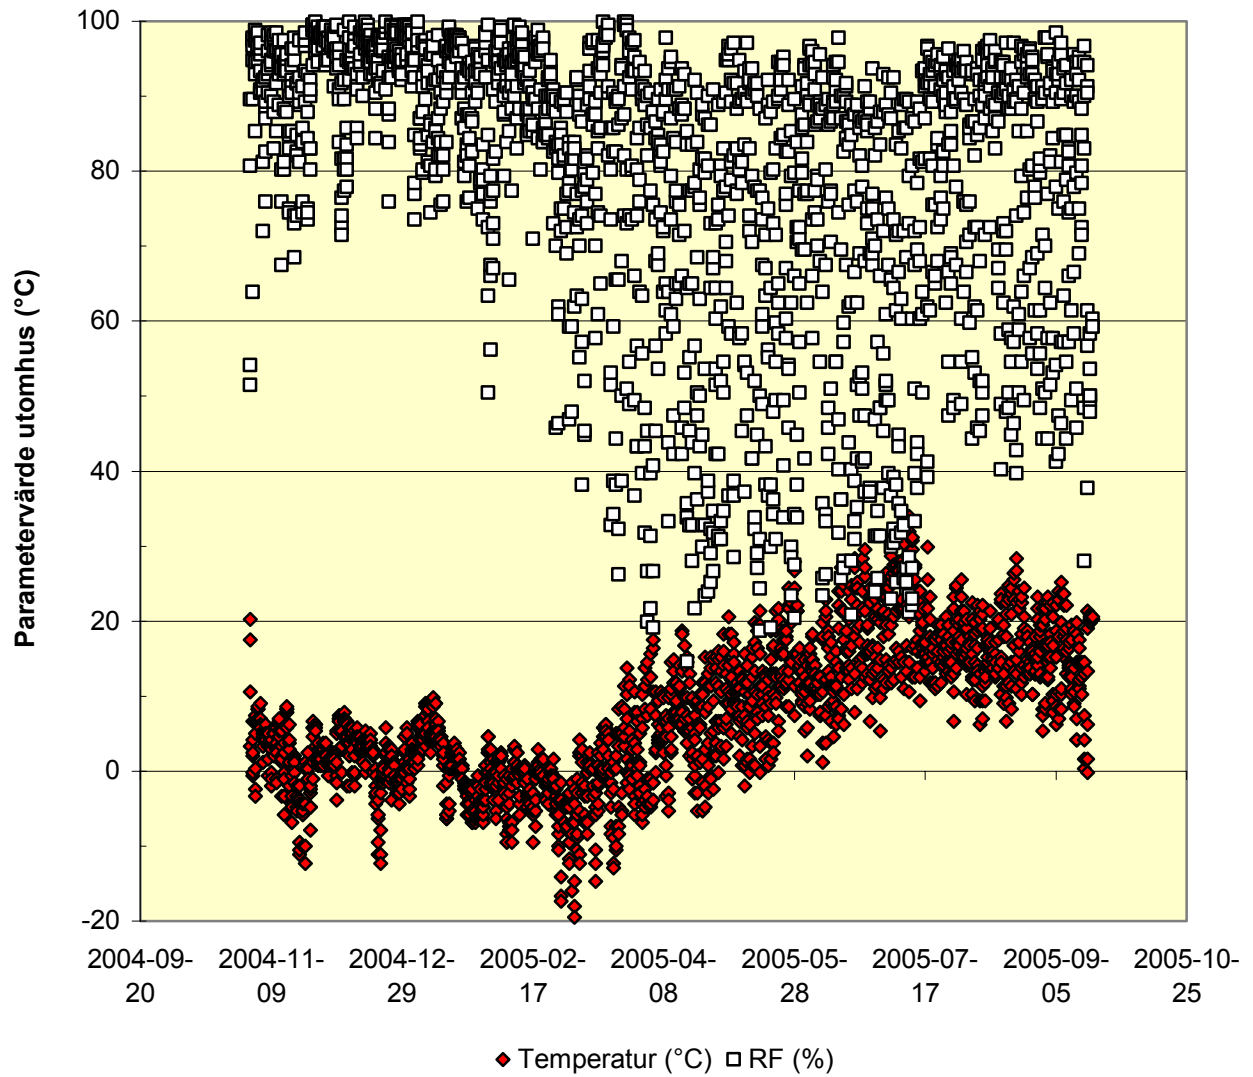
Figur 6.10 – RF och temperatur, utomhus (medelvärden juni - sept.: 16.4 °C; RF = 73.4%; medelvärden juli - aug.: 17.6 °C; RF = 75.1%).

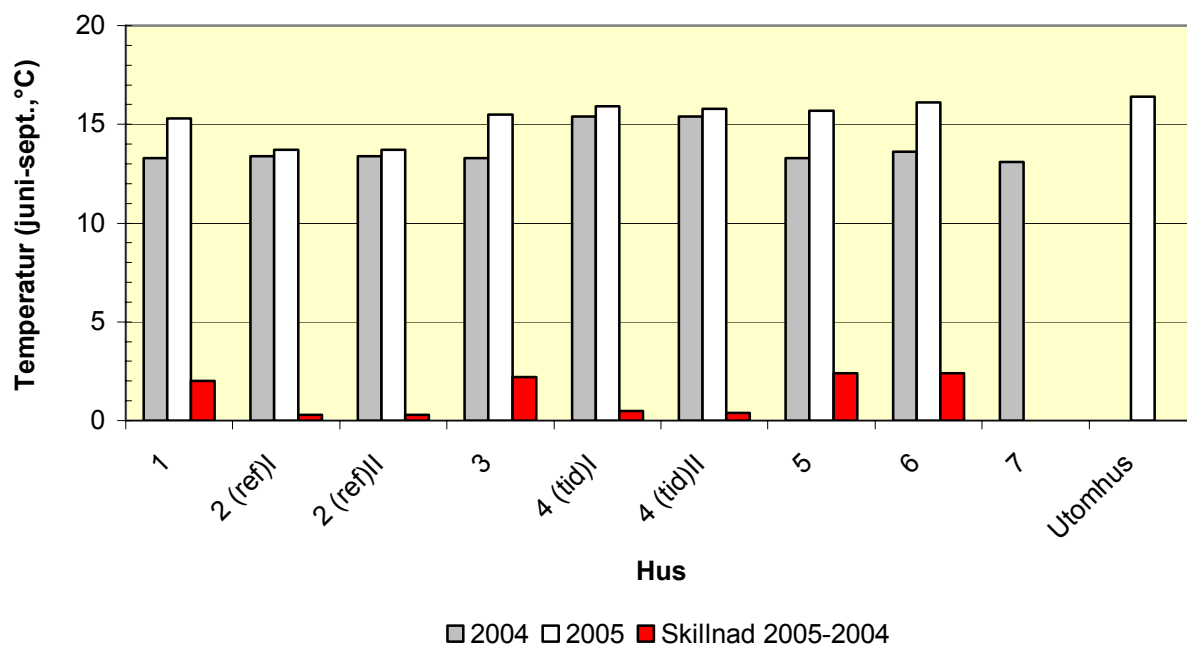
Figur 6.11 - Temperaturförhållanden före och efter renovering, 2004 och 2005, samt skillnad i temperatur efter och före renovering för perioden juni - sept., ref = referenshus utan markisolerering, tid = tidigare markisolerat hus.

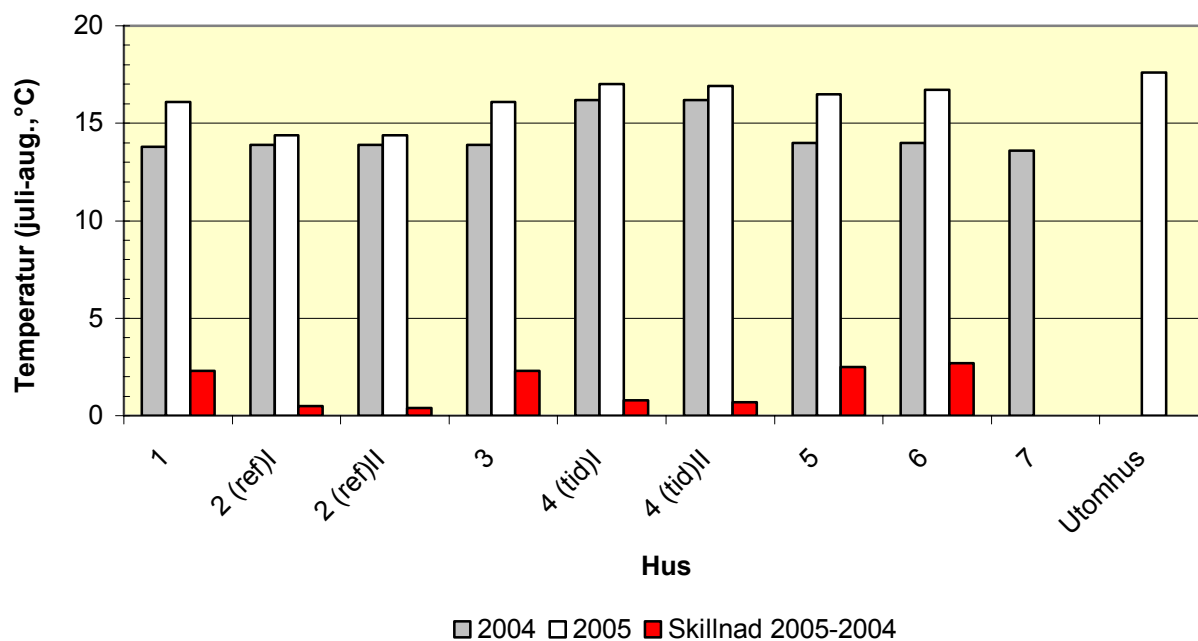
Figur 6.12 - Temperaturförhållanden före och efter renovering, 2004 och 2005, samt skillnad i temperatur efter och före renovering för perioden juli - aug., ref = referenshus utan markisolerering, tid = tidigare markisolerat hus.

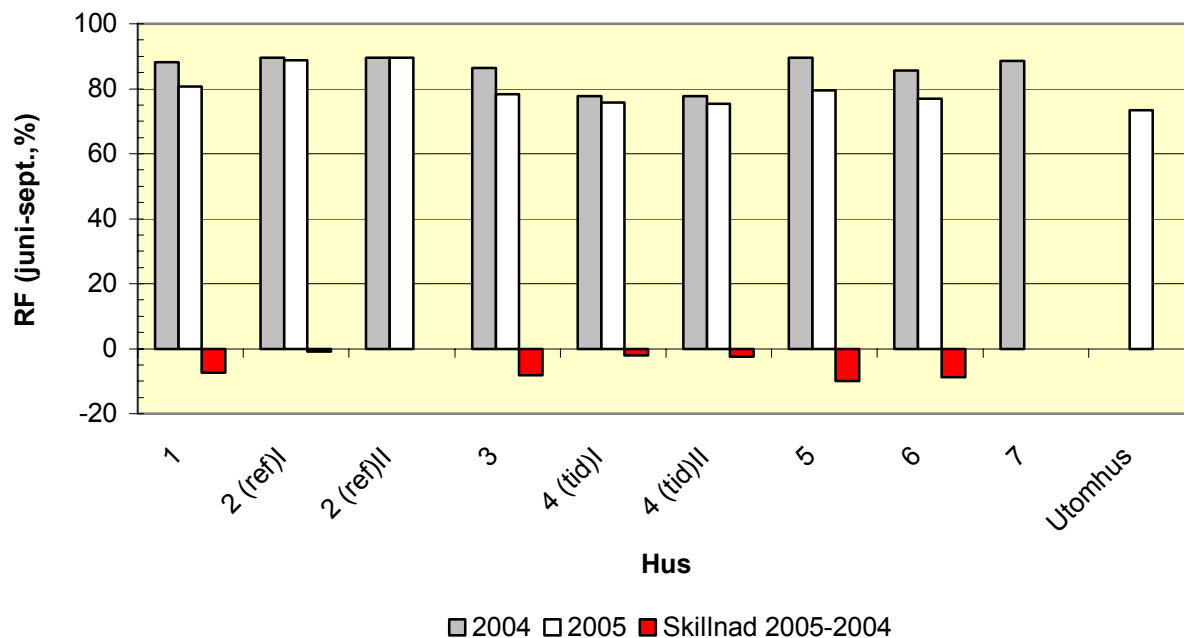
Figur 6.15 - RF före och efter renovering, 2004 och 2005, samt skillnad i RF efter och före renovering för perioden juni - sept., ref = referenshus utan markisolering, tid = tidigare markisolerat hus.

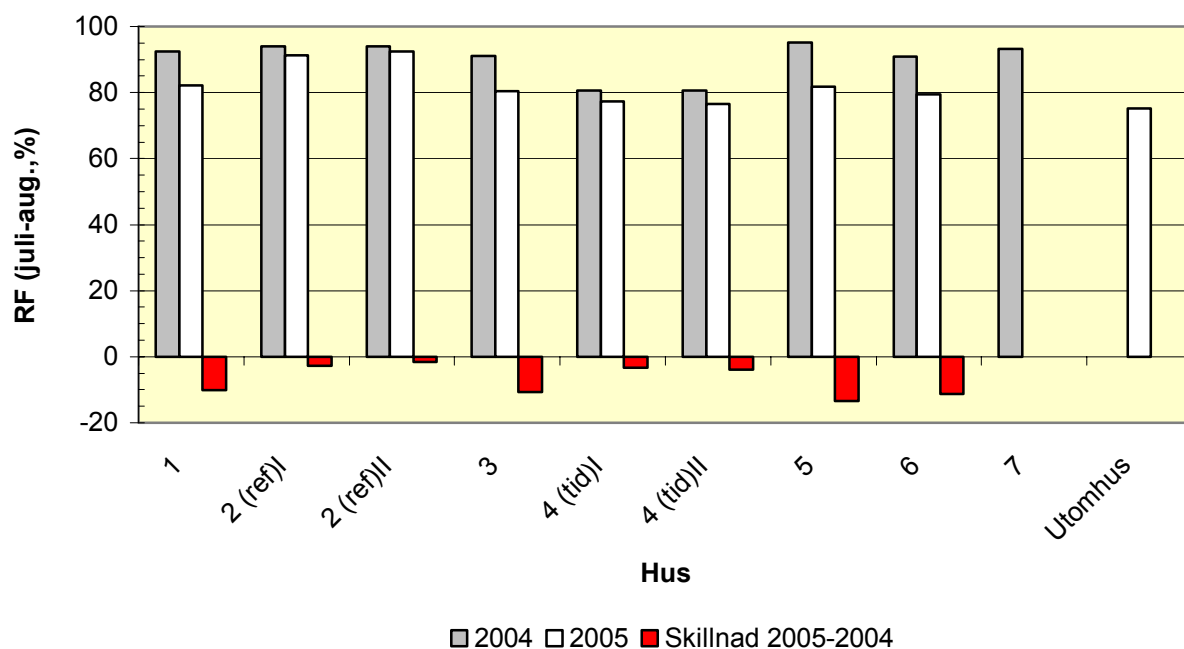
Figur 6.16 - RF före och efter renovering, 2004 och 2005, samt skillnad i RF efter och före renovering för perioden juli - aug., ref = ref.hus utan markisolering, tid. = tid. markisolerat hus.

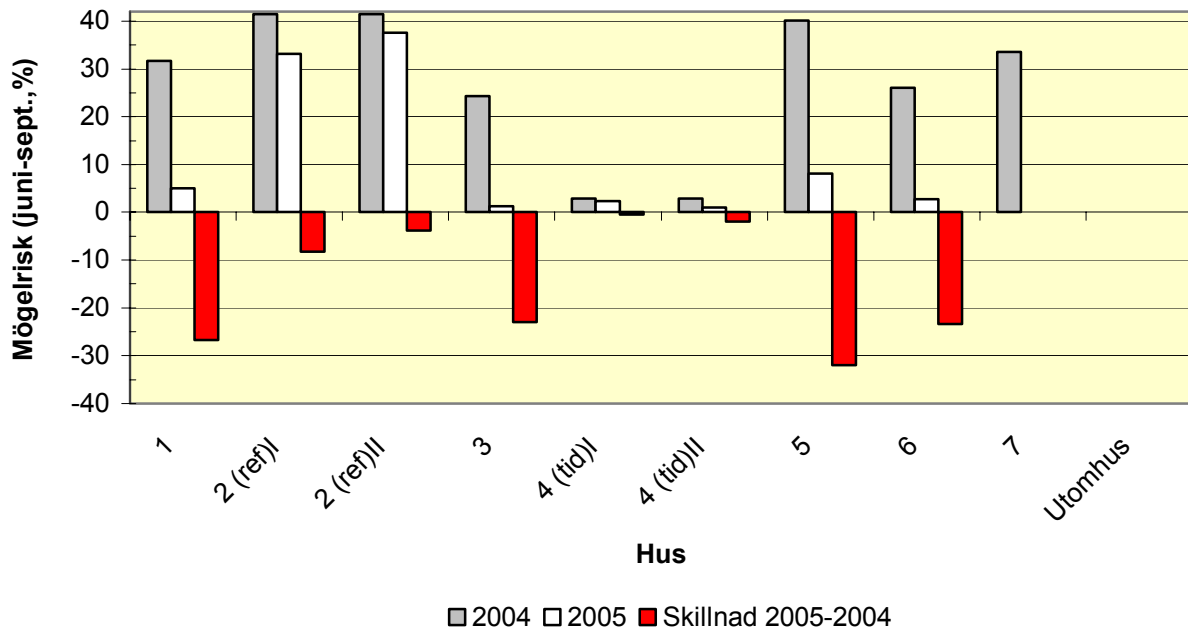
Figur 6.19 - Risk för mögelpåväxt på obehandlat trä [5] före och efter renovering, 2004 och 2005, samt skillnad i risk för mögelpåväxt på obehandlat trä [5] efter och före renovering för perioden juni - sept., ref = referenshus utan markisolering, tid = tidigare markisolerat hus.

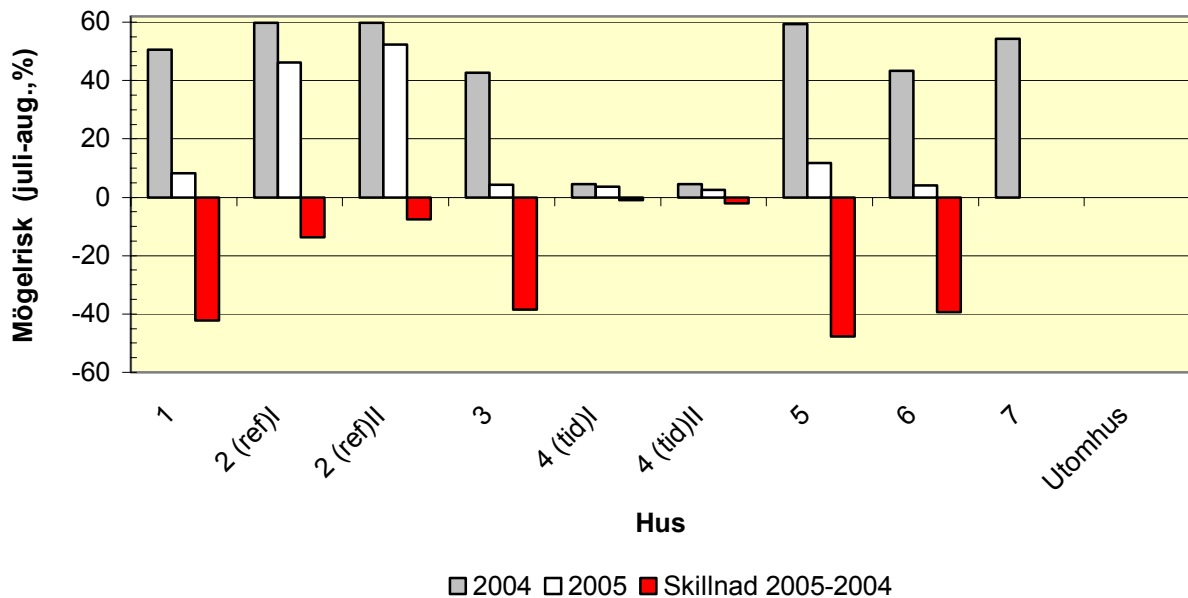
Figur 6.20 - Risk för mögelpåväxt på obehandlat trä [5] före och efter renovering, 2004 och 2005, samt skillnad i risk för mögelpåväxt på obehandlat trä [5] efter och före renovering för perioden juli - aug., ref = ref.hus utan markisolering, tid. = tid. markisolerat hus.

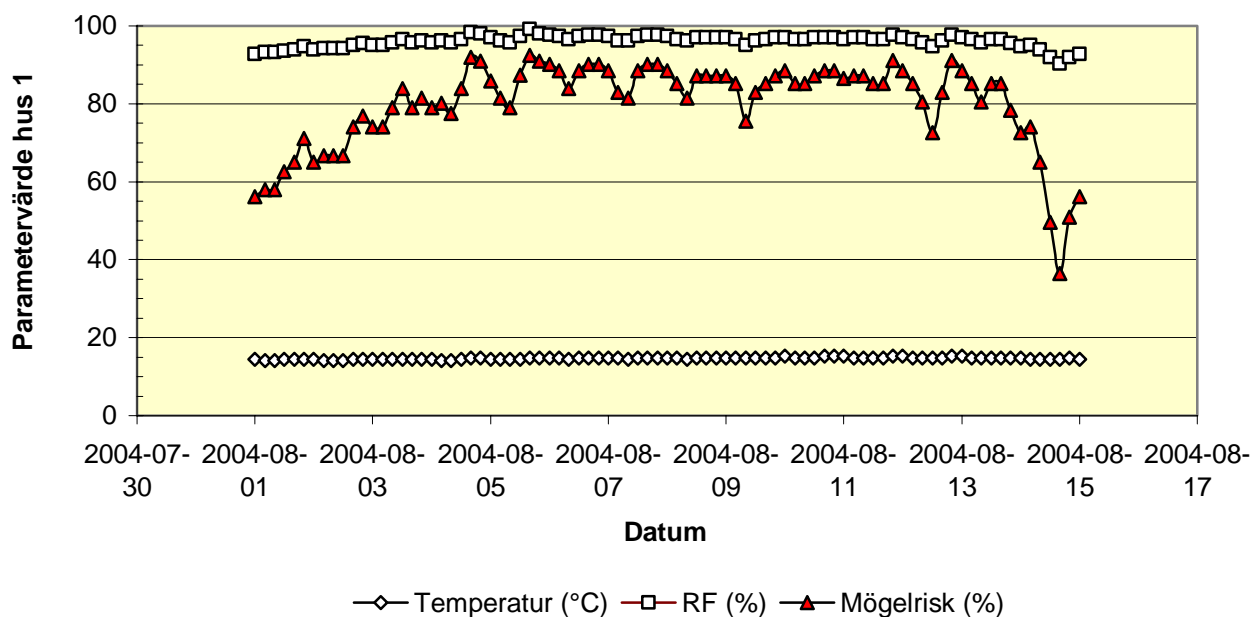
Figur 7.1 – Temperatur, RF och risk för mögelpåväxt på obehandlat trä (gran) 2004/2005 för kryppgrund till hus 1.

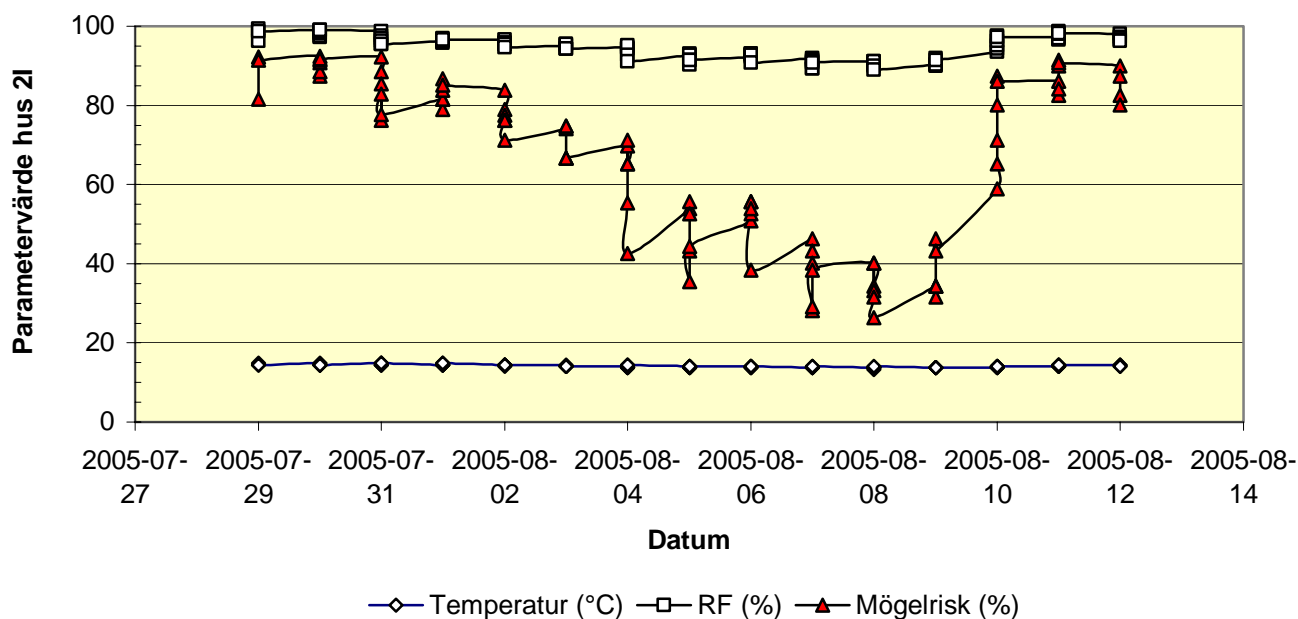
Figur 7.2 – Temperatur, RF och risk för mögelpåväxt på obehandlat trä (gran) 2004/2005 för kryppgrund till hus 2I (referenshus utan lättklinker, mät punkt I).

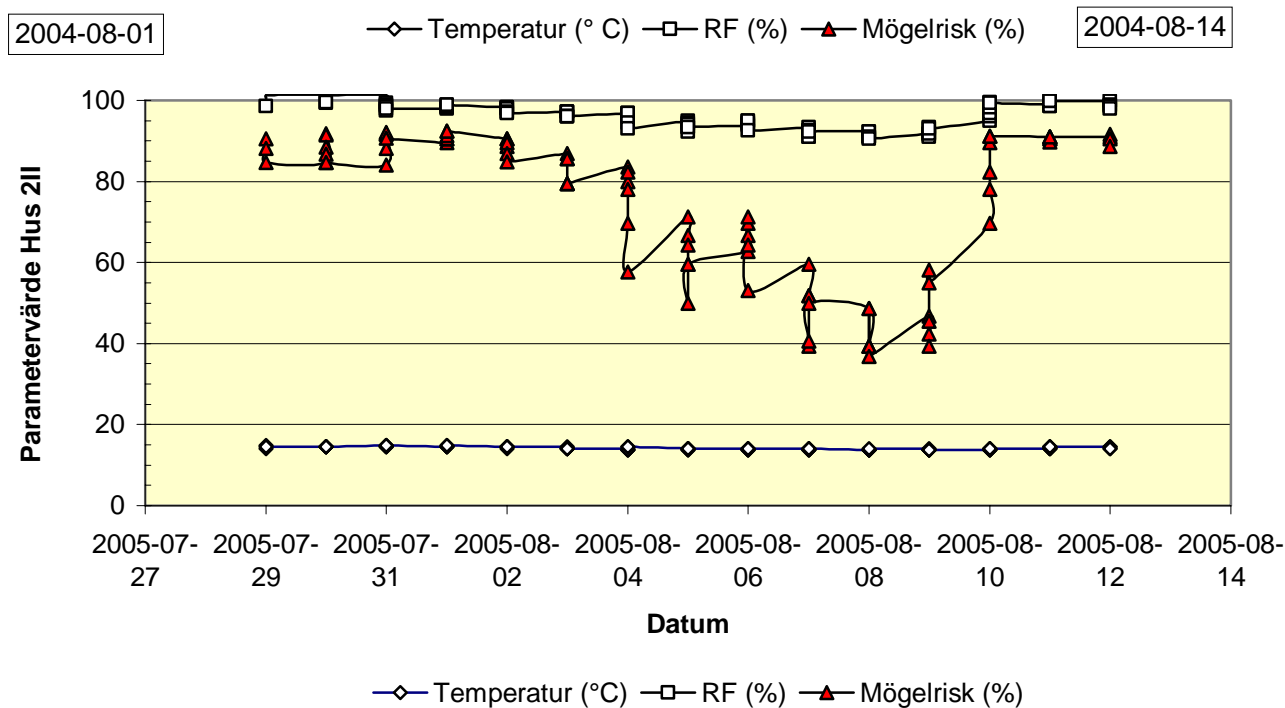
Figur 7.3 – Temperatur, RF och risk för mögelpåväxt på obehandlat trä (gran) 2004/2005 för krypgrund till hus 2II (referenshus utan lättklinker, mät punkt II).

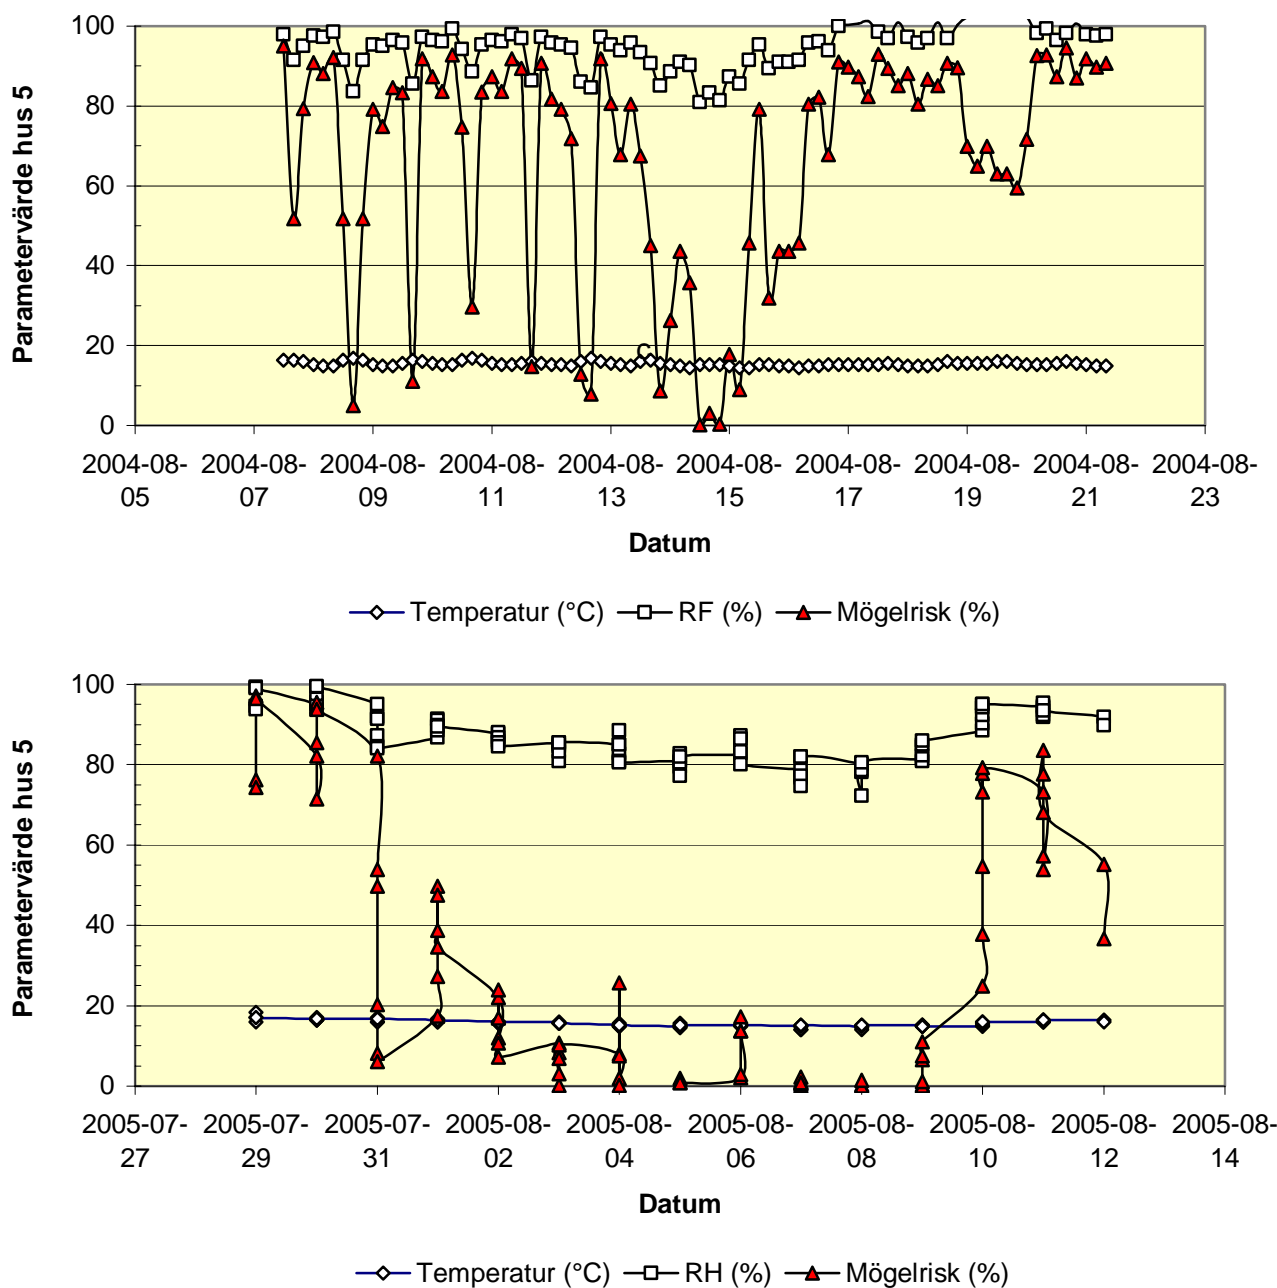
Figur 7.7 – Temperatur, RF och risk för mögelpåväxt på obehandlat trä (gran) 2004/2005 för kryppgrund till hus 5.

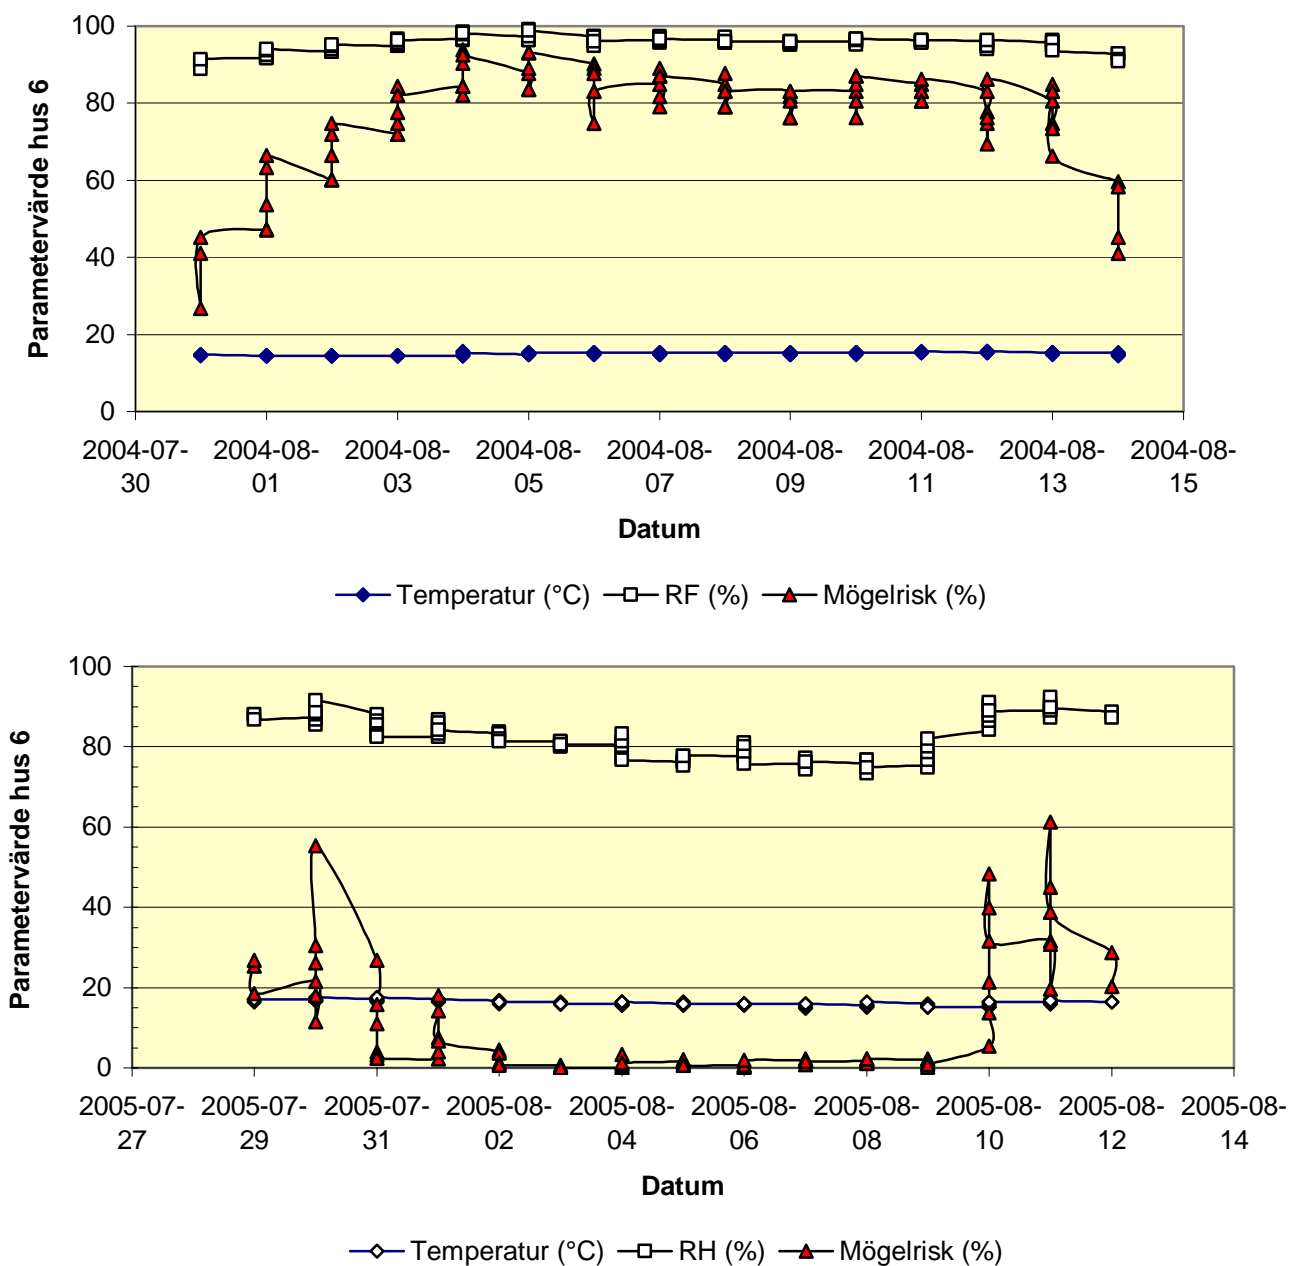
Figur 7.8 – Temperatur, RF och risk för mögelpåväxt på obehandlat trä (gran) 2004/2005 för kryppgrund till hus 6.

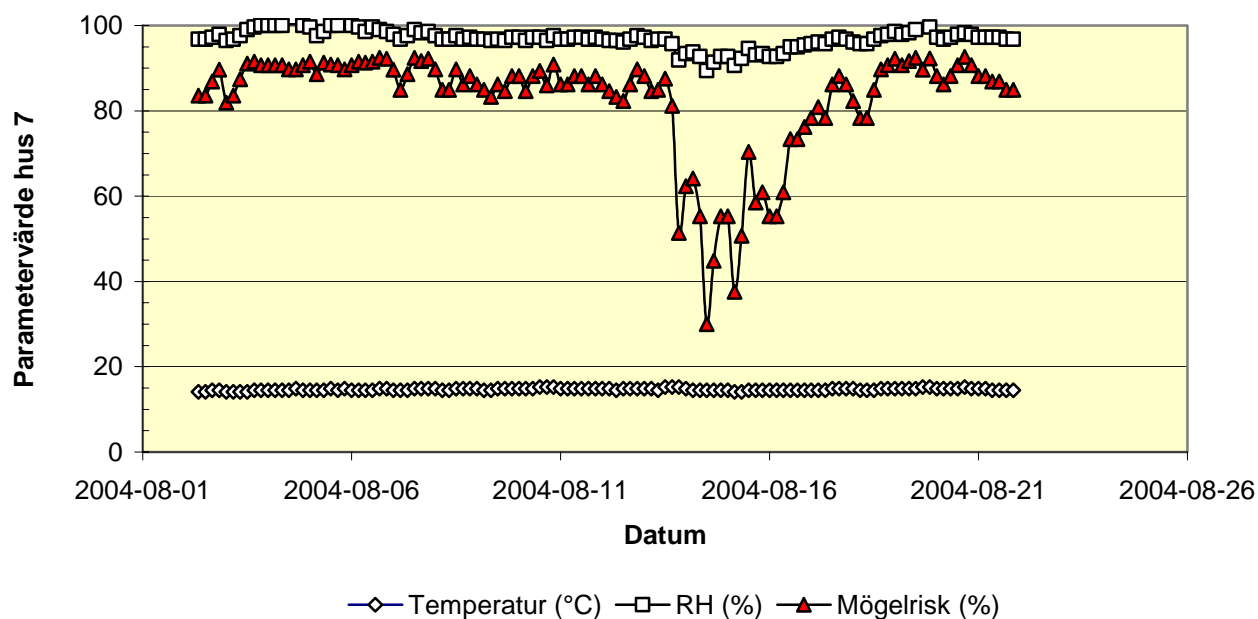
Figur 7.9 – Temperatur, RF och risk för mögelpåväxt på obehandlat trä (gran) augusti 2004 för krypgrund till hus 7.

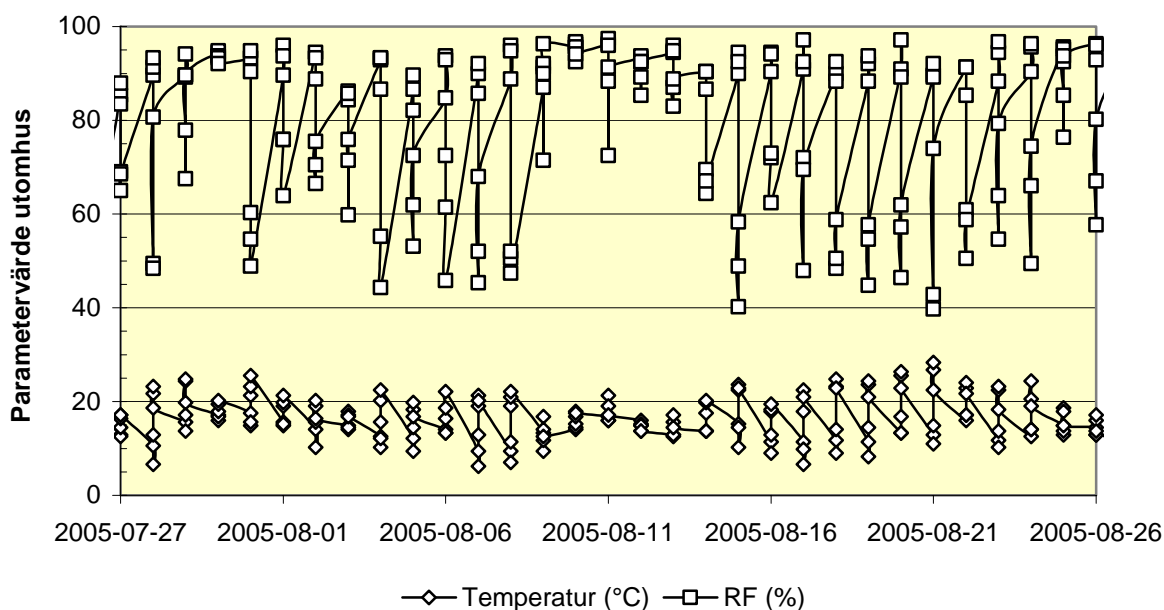
Figur 7.10 – RF och temperatur, utomhus augusti 2005.

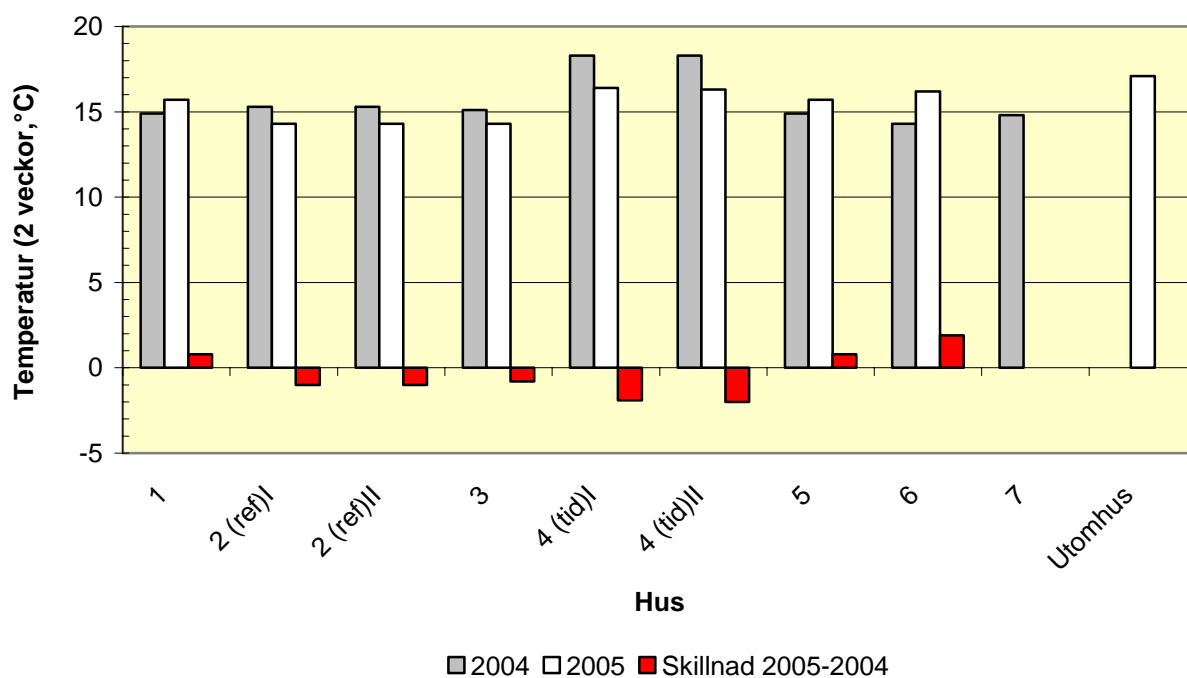
Figur 7.11 - Temperaturförhållanden före och efter renovering, 2004 och 2005, samt skillnad i temperatur efter och före renovering för perioden 2 veckor, ref = referenshus utan markisoler-
ring, tid = tidigare markisolerat hus.

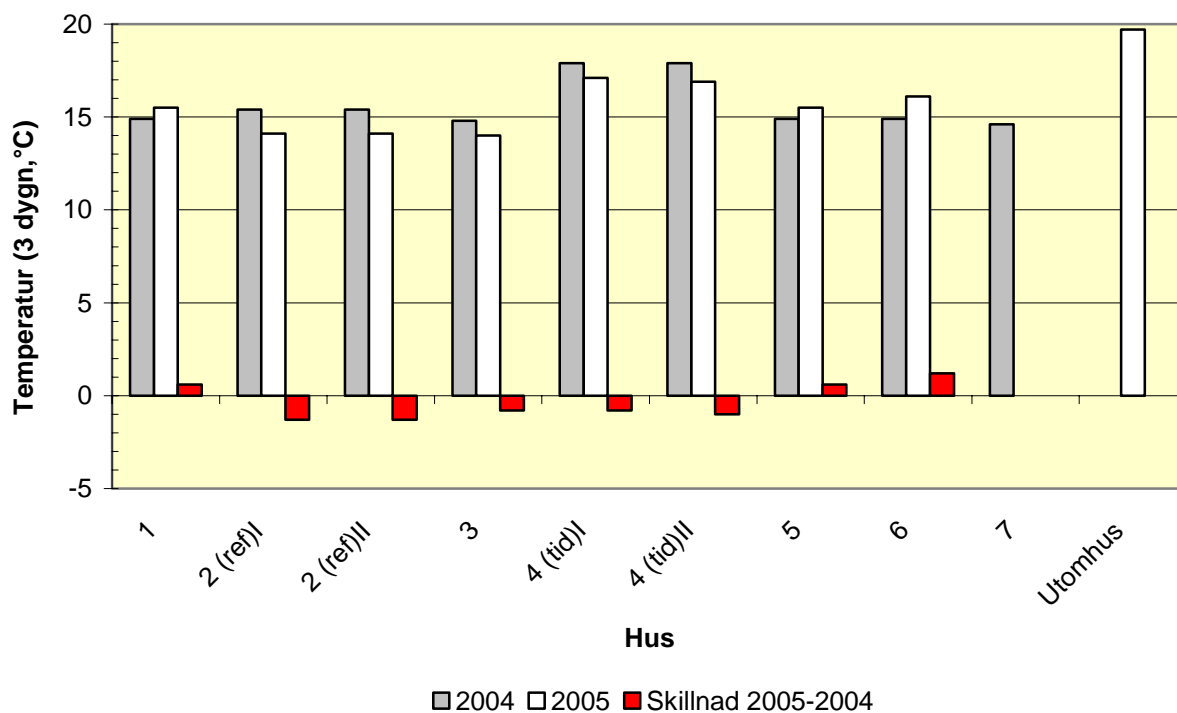
Figur 7.12 - Temperaturförhållanden före och efter renovering, 2004 och 2005, samt skillnad i temperatur efter och före renovering för perioden 3 dygn, ref = referenshus utan markisole-
ring, tid = tidigare markisolerat hus.

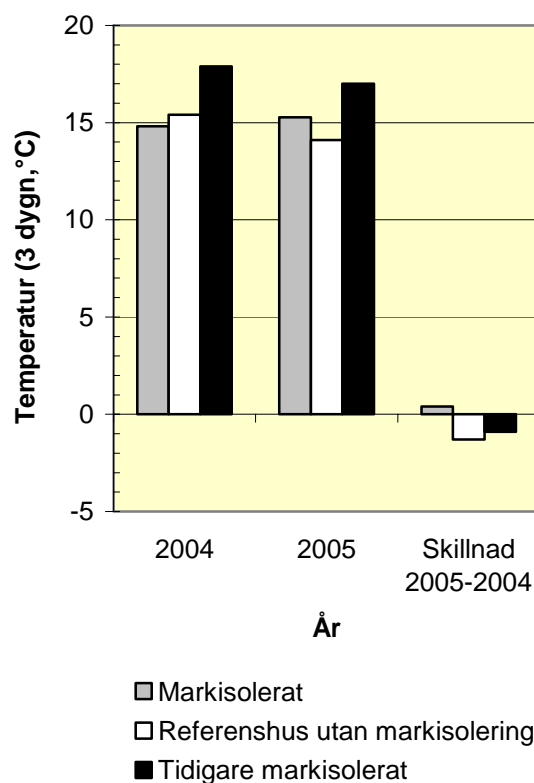
Figur 7.14 - Temperaturförhållanden före och efter renovering, 2004 och 2005, dels för markisolerade hus, dels för icke markisolerat hus, dels för i förväg markisolerat hus, samt skillnad i temperatur efter och före renovering för perioden 3 dygn.

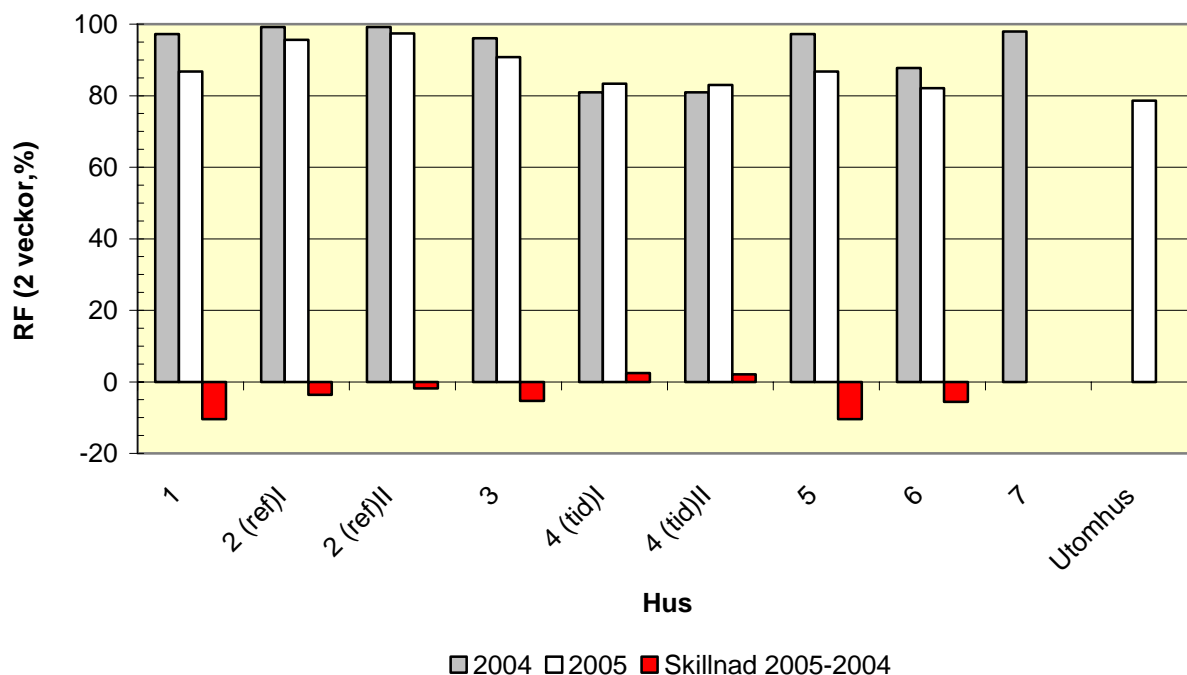
Figur 7.15 - RF före och efter renovering, 2004 och 2005, samt skillnad i RF efter och före renovering för perioden 2 veckor, ref = referenshus utan markisolering, tid = tidigare markisolerat hus.

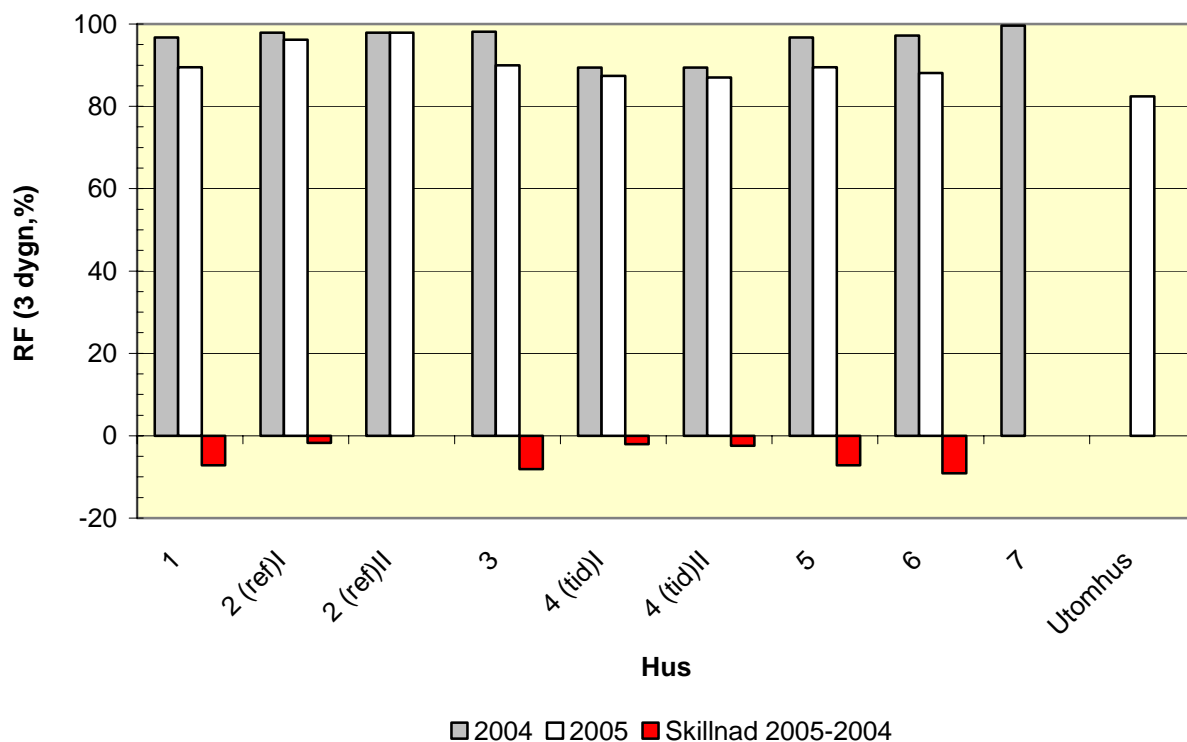
Figur 7.16 - RF före och efter renovering, 2004 och 2005, samt skillnad i RF efter och före renovering för perioden 3 dygn., ref = ref.hus utan markisolering, tid. = tid. markisolerat hus.

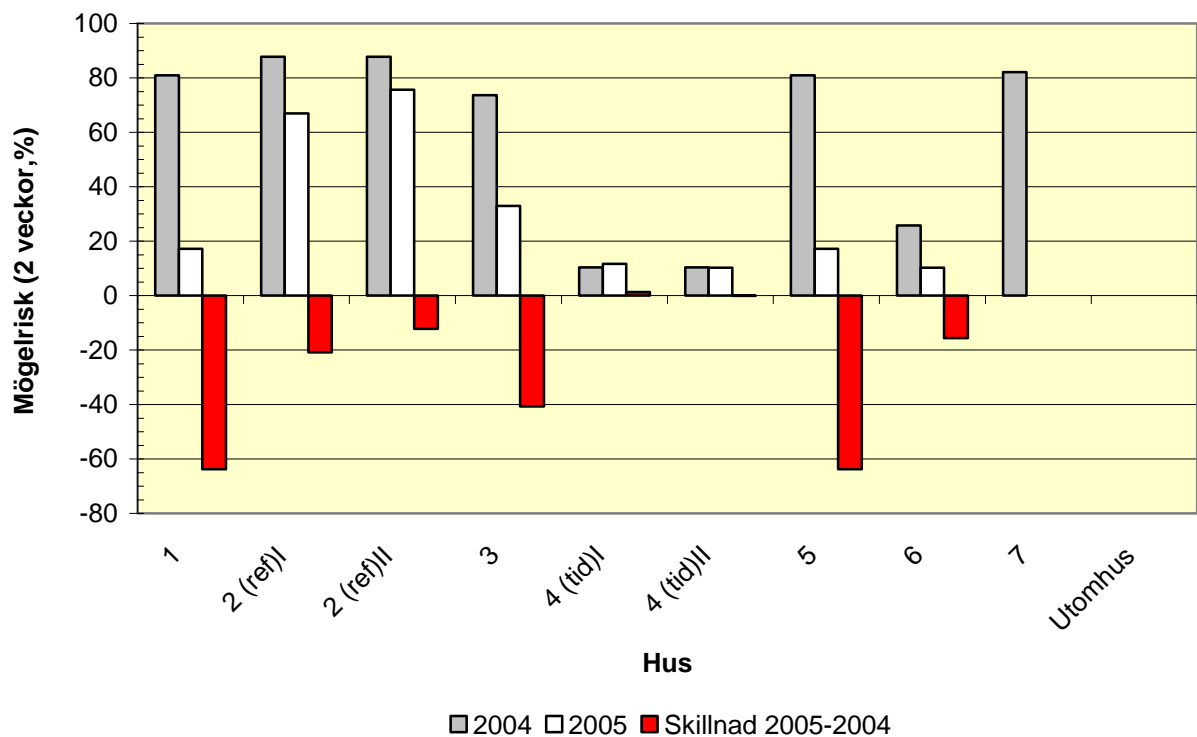
Figur 7.19 - Risken för mögelpåväxt på obehandlat trä (gran) [5] före och efter renovering, 2004 och 2005, samt skillnad i risken för mögelpåväxt på obehandlat trä (gran) [5] efter och före renovering för perioden 2 veckor, ref = referenshus utan markisolerering, tid = tidigare markisolerat hus.

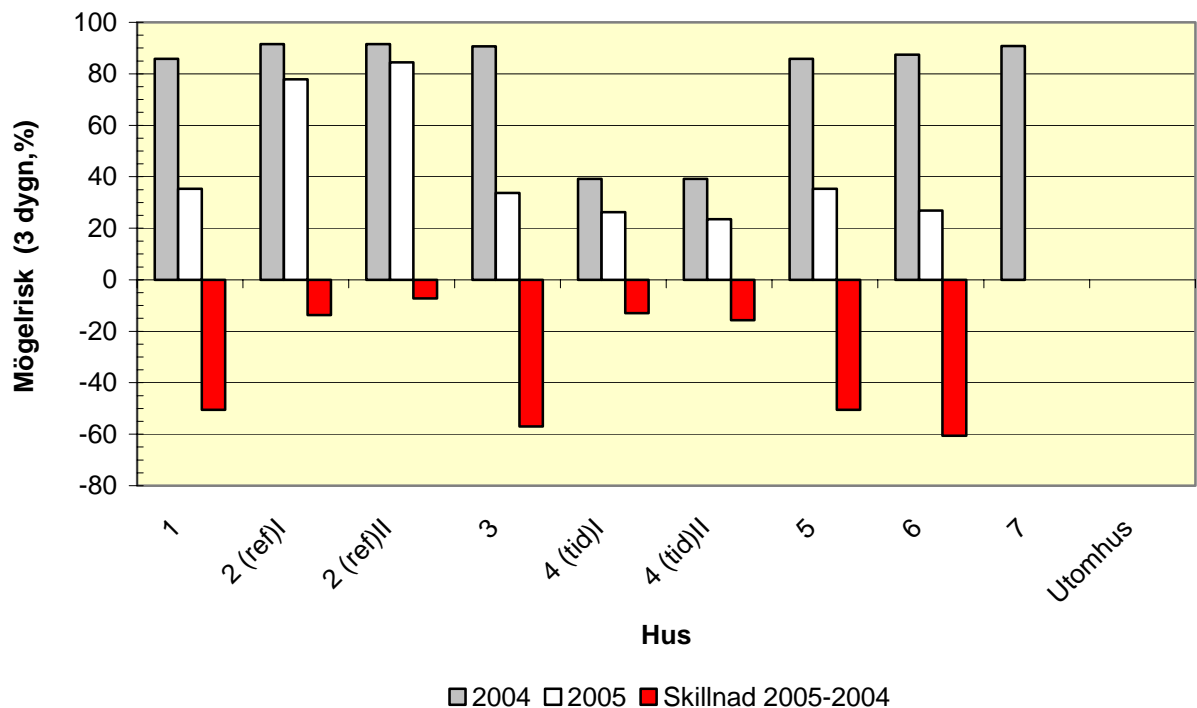
Figur 7.20 - Risken för mögelpåväxt på obehandlat trä (gran) [5] före och efter renovering, 2004 och 2005, samt skillnad i risken för mögelpåväxt på obehandlat trä (gran) [5] efter och före renovering för perioden 3 dygn., ref = ref.hus utan markisolerering, tid. = tid. markisolerat hus.

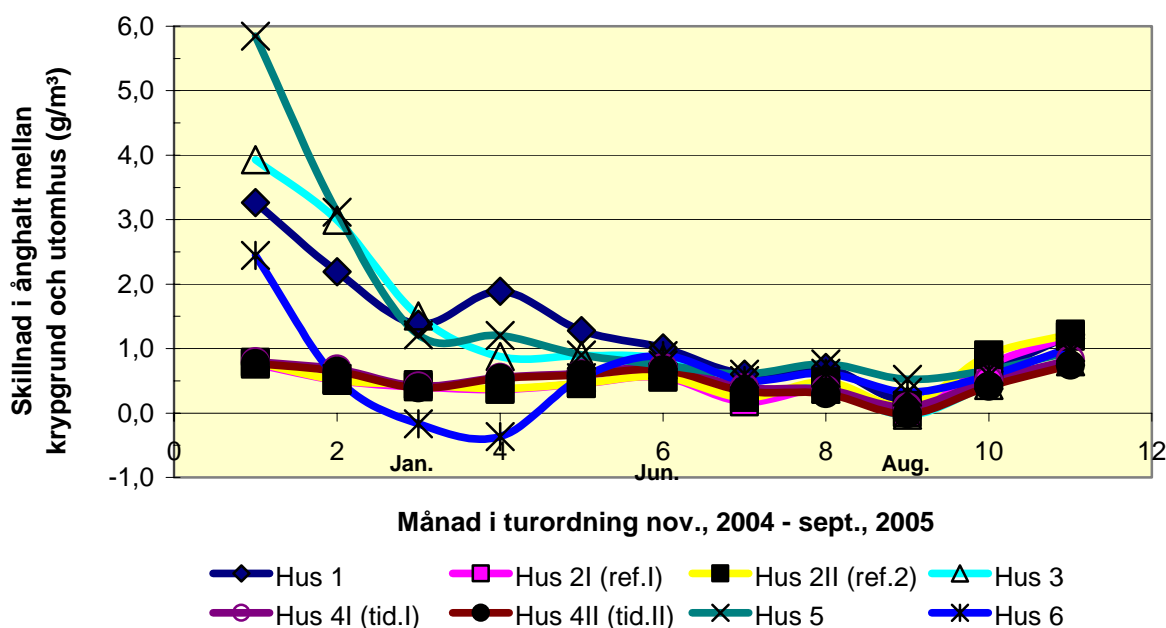
Figur 7.27 - Skillnad i ånghalt mellan kryppgrunder till de undersökta husen och utomhus.

Sambandet mellan överhaltsöverskott i kryppgrund och ånghalt utomhus var således svagt. Det var ej ånghaltsöverskottet i kryppgrunden jämfört med utomhus som betingade mögelpåväxt på trä utan relativa fuktigheten, RF. Med markisolering minskade RF med ca 10% (ökade temperaturen med ca 2 °C) jämfört med RF i kryppgrunder utan markisolering vilket gav mindre mögelpåväxt oaktat ett större ånghaltsöverskott i kryppgrunder med markisolering jämfört med kryppgrunden till referenshuset utan markisolering. Tabell 7.17 och Figur 7.27 visar utvecklingen av skillnad i ånghalt mellan kryppgrunder till de undersökta husen och utomhus, Appendix 5. Aktuella ånghaltsöverskott jämfört med ånghalten utomhus i kryppgrunderna till de studerade husen var således mycket små då väl byggfukten hade torkat ut. Tabell 7.17 och Figur 7.27 visar att kryppgrunderna till det sedan länge markisolerade huset och referenshuset hade samma ånghaltsöverskott jämfört med ånghalten utomhus, på årsbasis beräknat ca 0.5 g/m³, dvs. ingen fukt fördes genom lättklinkern upp till kryppgrunden på lång sikt, då lättklinkern var fuktfri. Under aug.- - sept., 2005, var dock ånghaltsöverskottet större i referenshusets kryppgrund än i alla markisolerade kryppgrunder, eftersom i trä kondenserat fukt i då avgick.
