Renovering av kryppgrundläggning för småhus

RENOVERING AV KRYPGRUND- LÄGGNING FÖR SMÅHUS

Renovation of ventilated floor sub-space
foundation beneath small houses

Bertil Persson

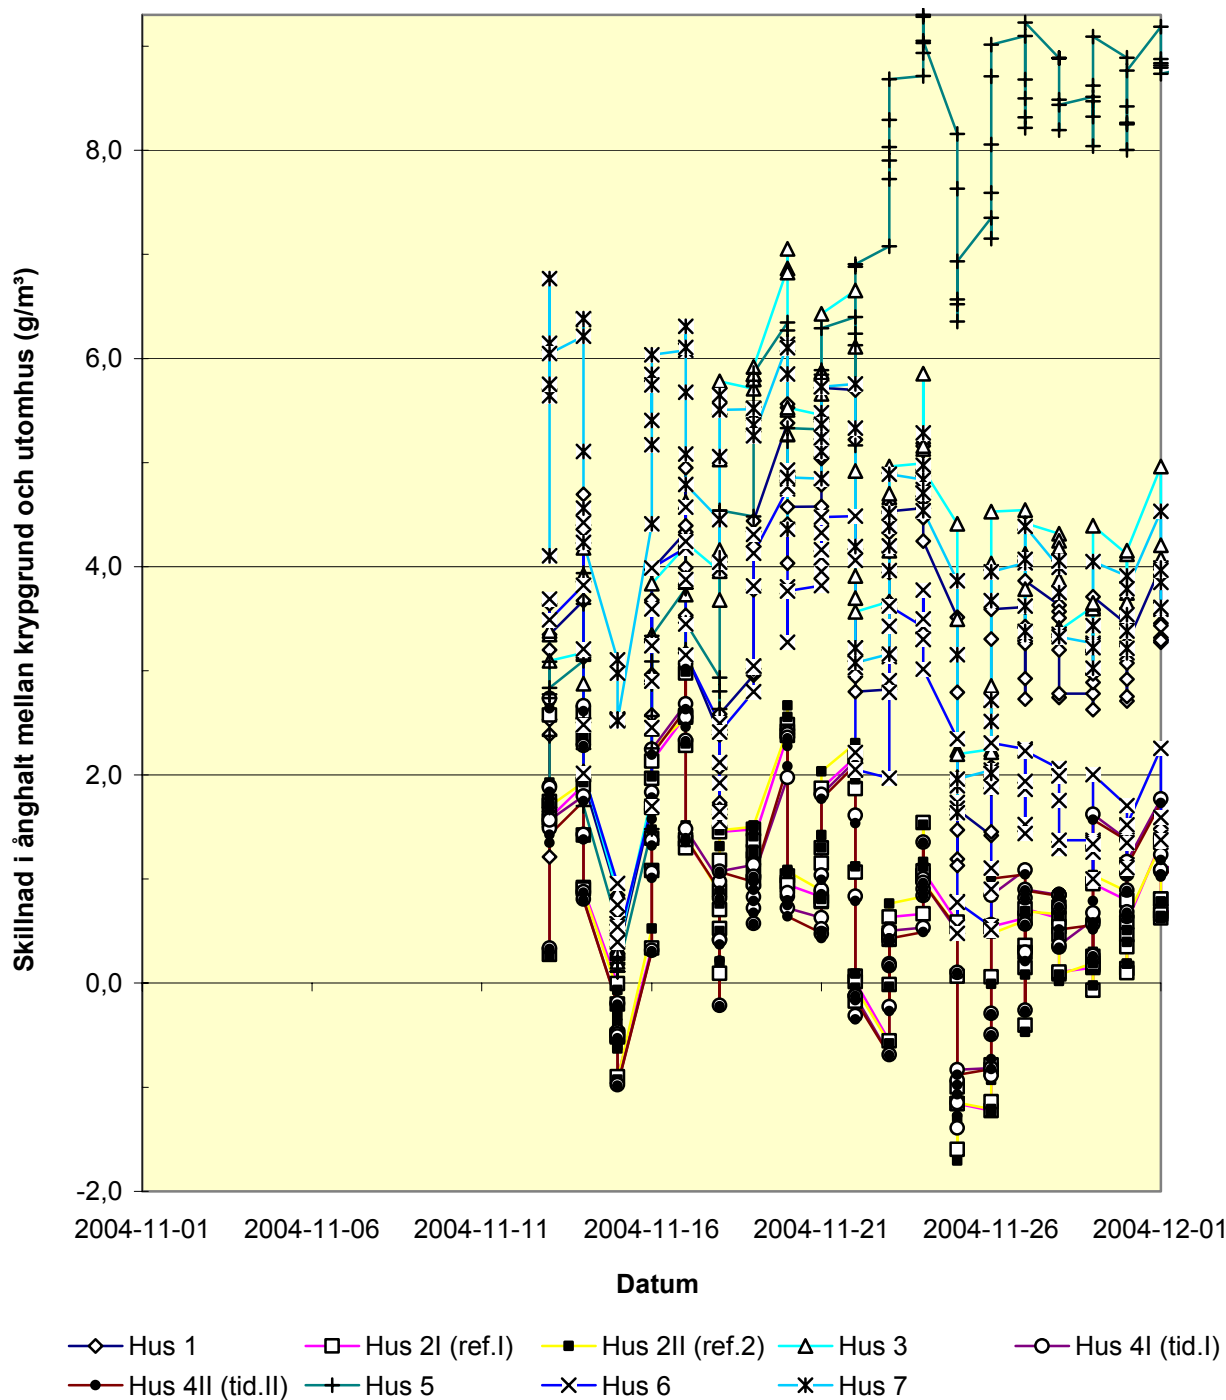
Appendix 5.3 – Skillnad i ånghalt mellan krypgrunder och utomhus, December, 2004 (g/m³)

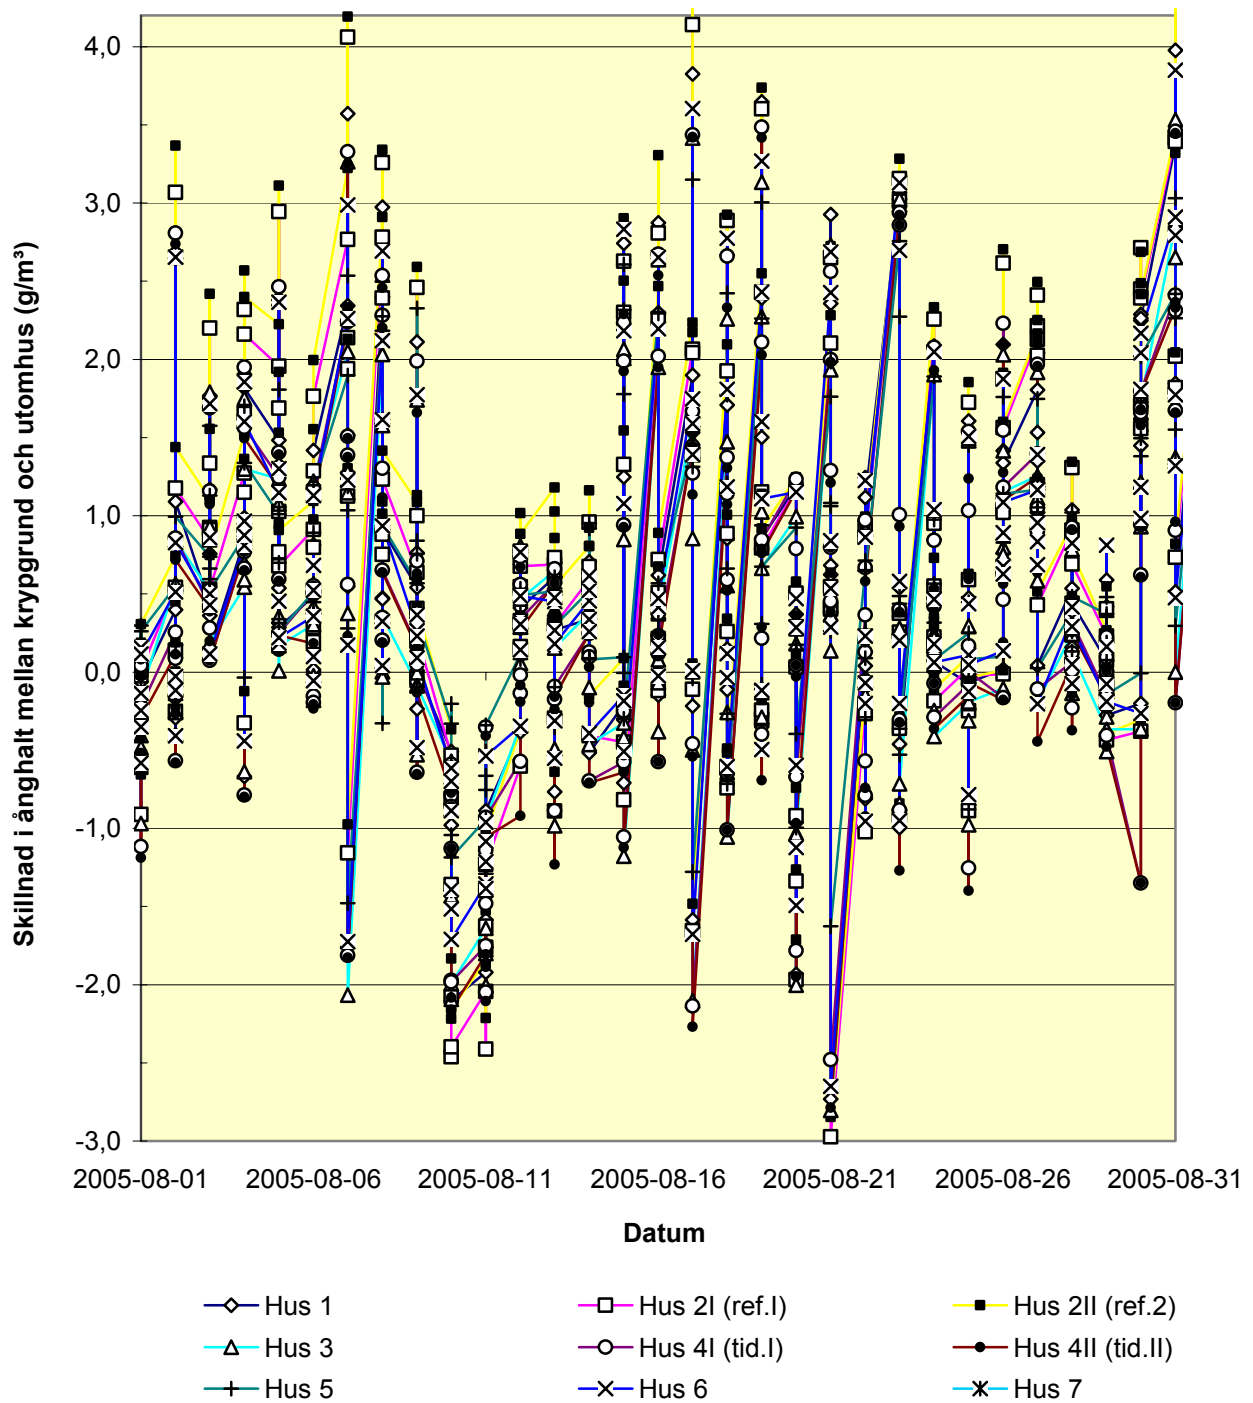
Appendix 5.12 – Skillnad i ånghalt mellan krypgrunder och utomhus, September, 2005 (g/m³)
