BESTÄNDIGHET OCH ÅLDRING HOS FOGMASSOR

DURABILITY AND AGEING OF SEALANTS

PER GUNNAR BURSTRÖM

DENNA RAPPORT HÄNFÖR SIG TILL PROJEKTNUMMER 730221-4 FRÅN STATENS RÅD FÖR
BYGGNADSFORSKNING, TILL AVDELNING BYGGNADSMATERIALLÄRA, LUNDS TEKNISKA
HÖGSKOLA.

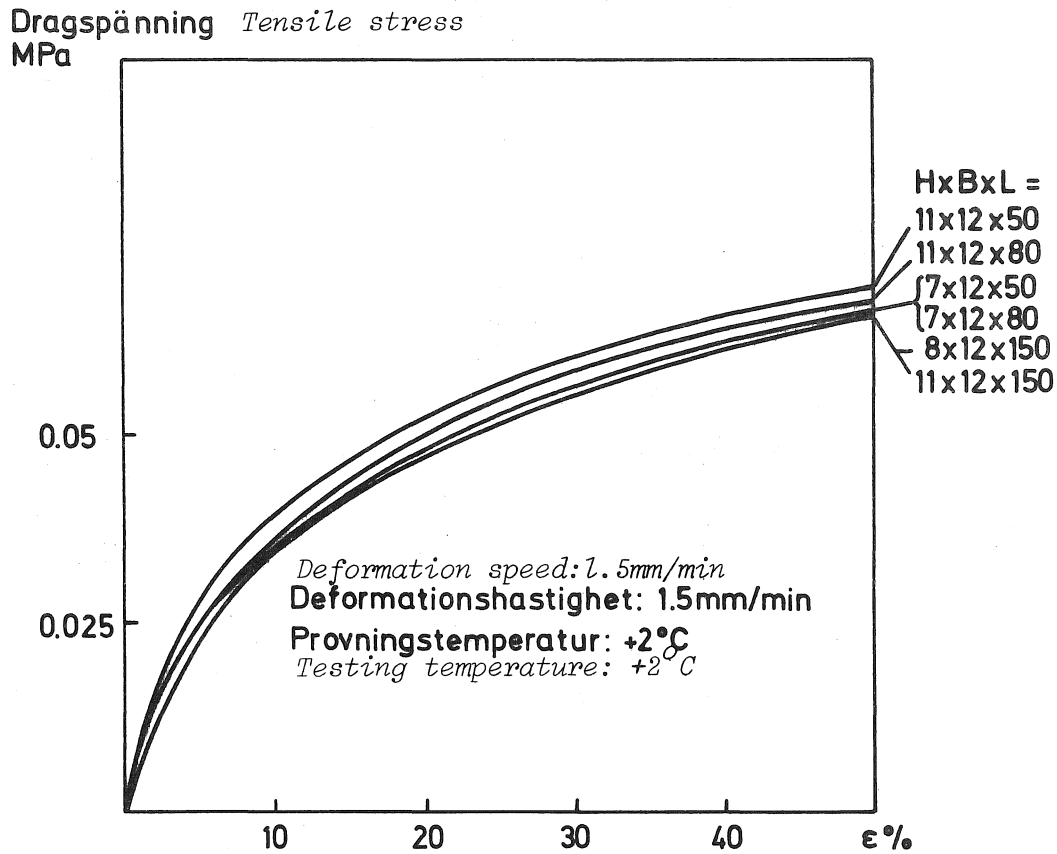
FIG 8 Arbetskurvas beroende av provkroppsdimensionen för en polysulfidbaserad fogmassa.

The influence of the specimen dimension on the stress-strain curve for a polysulphide based sealant.

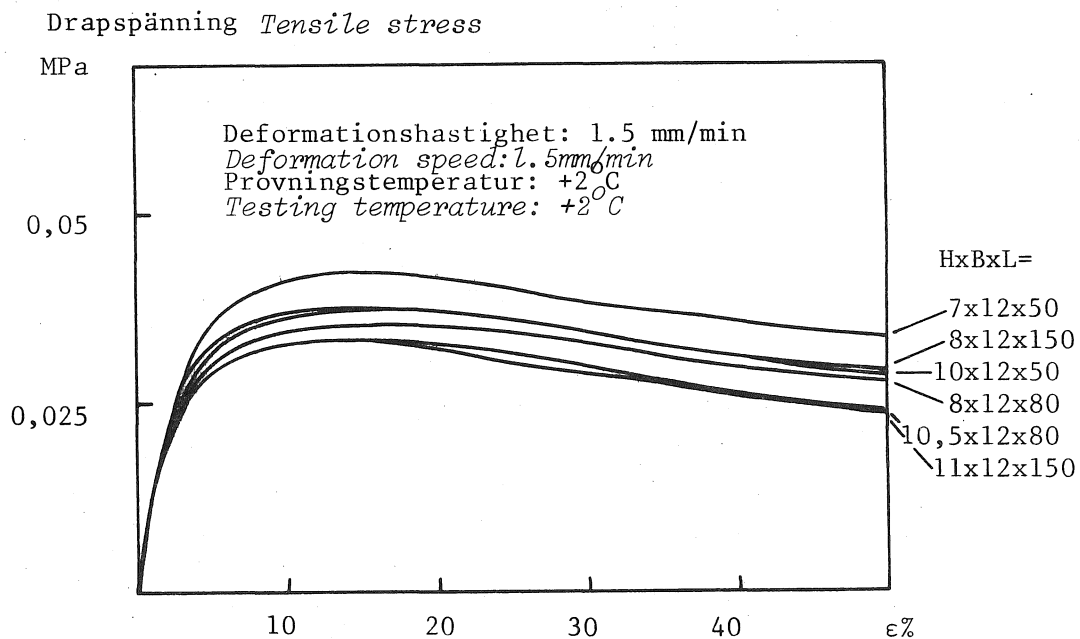
FIG 9 Arbetskurvas beroende av provkroppsdimensionen för en akrylatbaserad fogmassa.

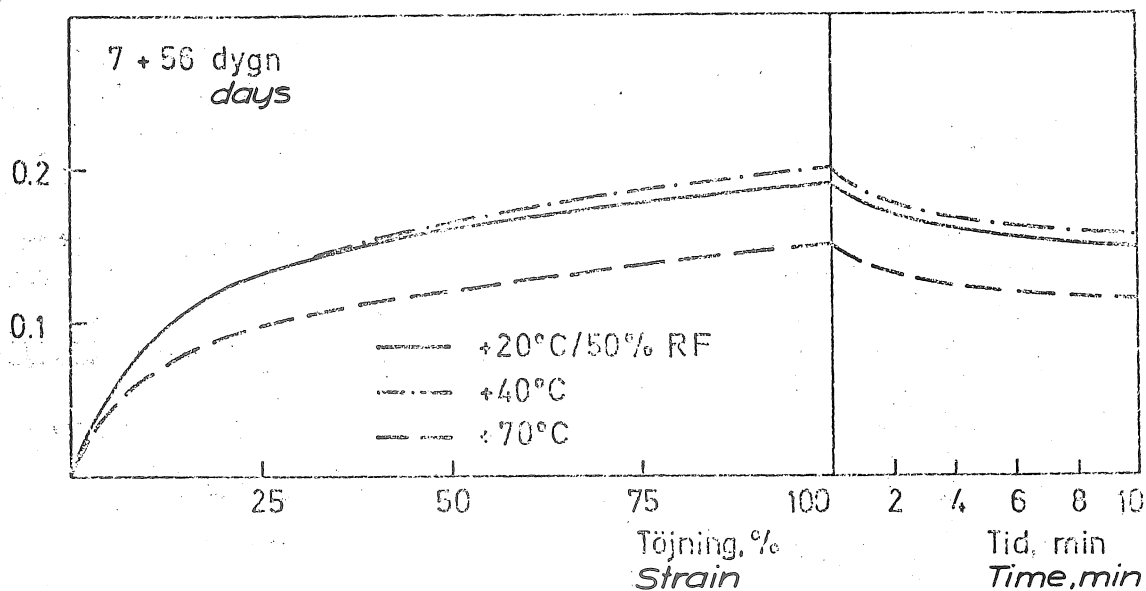
FIG 19 Arbetskurvor för "Material 1" värmeåldrat i olika temperaturer. Deformationshastighet: 1.5 mm/min. Provnings temperatur: +2°C.

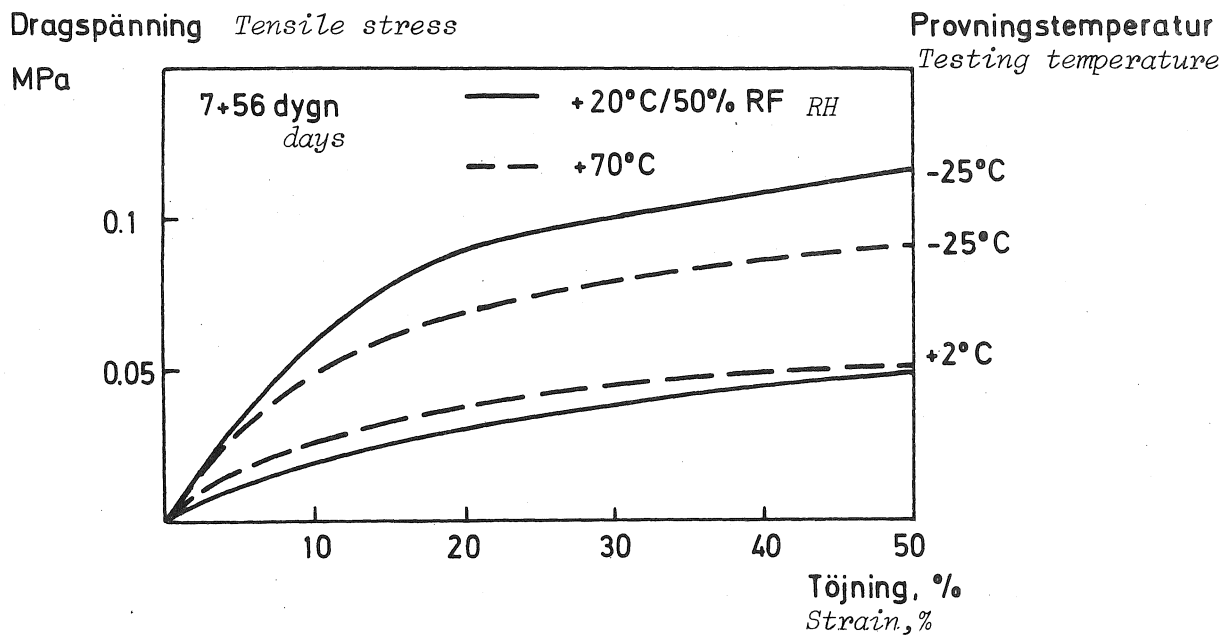
FIG 22 Arbetskurvor för "Material 1" efter värmelagring i olika klimat. Deformationshastighet: 0.001 mm/min.
