MÖGELPÅVÄXT PÅ MINERALISKA FASADER

Pilotstudie

Kenneth Sandin

TVBM-3107

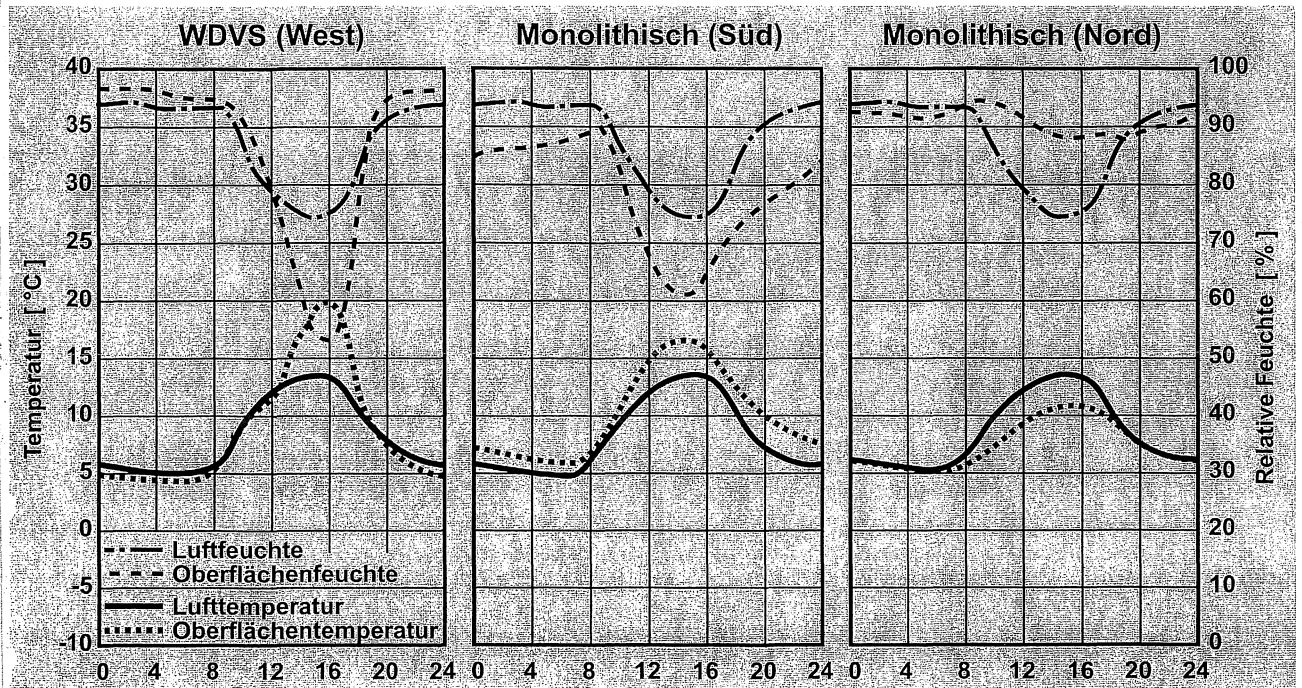
FIGUR 7. Dygnsvariation i temperatur och relativ fuktighet i uteluft och vid i fasadytan. Den vänstra bilden avser puts på isolering i västläge. Mittenbilden avser homogent murverk i söderläge. Den högra bilden avser homogent murverk i norrläge. (IBP-Mitteilung 382)

I *IBP-Mitteilung 382* från Fraunhofer-Institut für Bauphysik redovisas mätningar av temperatur och relativ fuktighet på fasadytor där väggen består antingen av ett homogent murverk eller puts på isolering. Resultaten redovisas i FIGUR 7.

Tyvär är fasadorienteringen inte densamma vid mätningarna. Tendensen är dock uppenbar. På natten blir RF cirka 97 % i ytan på fasaden med puts på isolering. I ytan på faserna med homogena murverk blir RF cirka 85-92 %. Det högre värdet gäller för en fasad mot norr och det lägre för en fasad mot söder.
