*Published in:*  
Medeltiden och arkeologin

# Gotiske kirkehvælvinger – et økonomisk perspektiv

JES WIENBERG

## *Gothic church vaults – an economic perspective*

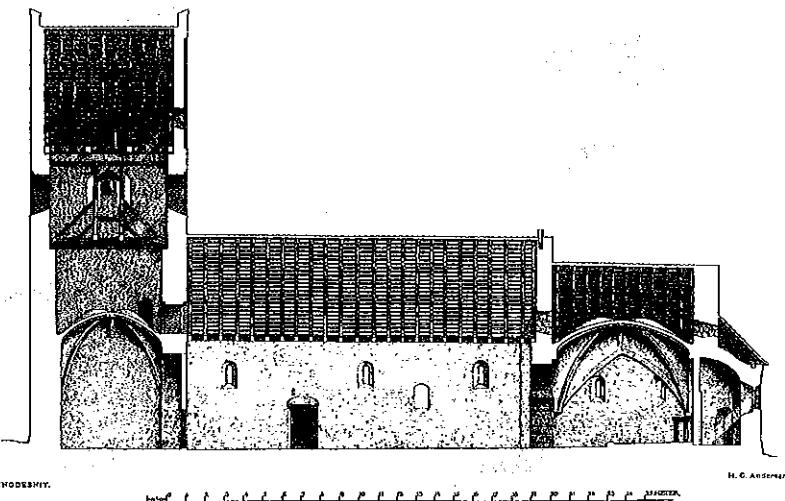
Fig 1. Tømmerby kirke, Vester Han herred i Nordjylland, i længdesnit set mod nord opmålt 1899. Den store og rigt udsmykkede romanske kirke fik i slutningen af middelalderen indbygget en ottedelt ribbehvælvning over koret, fik tilføjet et vesttårn ligeledes med en ottedelt ribbehvælvning og et våbenhus i nord, mens skibet beholdt sit flade bjælkeloft. Tegning i Studierejser af Kunstakademiets Elever 2. Række I.

En enkelt landsbykirke kan tjene som eksempel: Hvorfor fik den store og rigt udsmykkede romanske kirke i Tømmerby (fig 1), Vester Han herred i Nordjylland, o 1500 indbygget en gotisk hvælving over koret, mens skibet beholdt sit flade bjælkeloft,<sup>5</sup> når andre kirker fik hvælvinger både over koret og skibet, og efter andre aldrig blev overhvælvet?

Som afslutning skal Tømmerby kirke igen fremdrages. Når denne kirke beholdt sit bjælkeloft over skibet, stemmer det med den generelle udvikling i Thisted amt i senmiddelalderen, hvor det økonomiske overskud må have været minimalt. Kun købstadskirkerne i Thisted og Nykøbing Mors, Kollerup kirke og måske St Thøgers kirke ved Vestervig fik her blandt sognekirkerne hvælvinger både i koret og skibet. De fleste kirker beholdt deres flade trælofter. At så koret i Tømmerby trods alt blev overhvælvet o 1500, kan skyldes, at Vestervig kloster havde patronatsretten. Klosterkirken blev

netop ombygget ved denne tid, så det kan have været samme håndværkere begge steder – ihvertfælde optræder 8-delte ribbehælv begge steder.

De økonomiske forudsætninger træder klart frem i oversigten over hele landet, men på det lokale plan kan mere ”tilfældige” beslutninger have været afgørende. I Tømmerby valgte man måske at opføre våbenhuset og det store tårn frem for at overhvælve skibet. Efter det var byggefonden tømt for midler.

This paper discusses how the building of Gothic church vaults in time and space reflects the economic development of late medieval Denmark, where the church of Tømmerby in northern Jutland (fig 1) is used as an example.

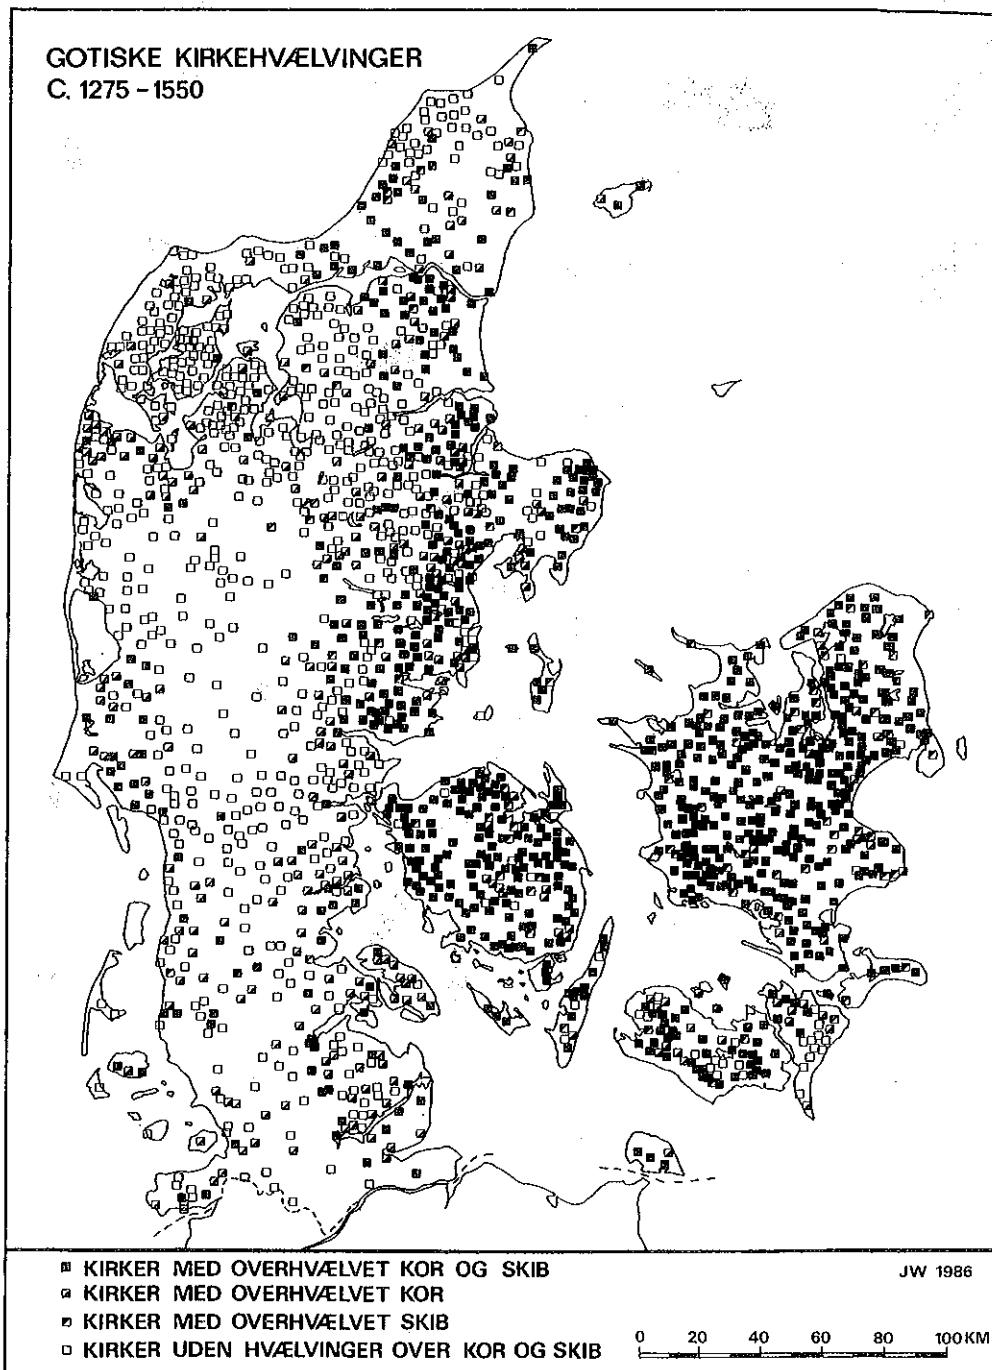
Fig 2. Sognekirker i den vestlige del af middelalderens Danmark med gotiske hvælvinger over koret eller skibet fra tiden c 1275-1550. Kirker alene med romanske hvælvinger eller såkaldte overgangshvælvinger er udeladt lige som nedlagte og ombyggede kirker, hvor overdækningen er ukendt. Tegnet på grundlag af oplysninger i Danmarks Kirker, Trap 1872-79 og 1953-72, Horskjær 1966-73 samt Die Kunstdenkmäler des Landes Schleswig-Holstein 1969.

Det er velkendt, at opførelsen af hvælvinger, som de fleste af kirkens forandringer, fik et påfaldende ujævnt gennemslag i de forskellige dele af middelalderens Danmark, men fænomenet er hidtil ikke blevet kortlagt eller forklaret tilfredsstillende. En første oversigt over det gotiske hvælvingsbyggeri skal her præsenteres i form af et udbredelseskort (fig 2).

Oversigten omfatter den vestlige del af middelalderens Danmark – Jylland, Fyn, Sjælland, Smålandene Lolland, Falster og Møn samt Fehmarn.<sup>15</sup> Tiden er afgrænset til c 1275–1550. Romanske hvælvinger, overgangshvælvinger og gotiske hvælvinger fra tiden c 1190–1225 eller efter c 1550 er følgelig udeladt. Oversigten omfatter kun middelalderens sognekirker. Domkirker og klosterkirker er altså medtaget, når de tillige fungerede som sognekirker. Nedlagte eller kraftigt ombyggede kirker, hvor overdækningen er ukendt, er udeladt. Videre viser oversigten kun forekomsten af gotiske hvælvinger i koret og skibet med deres eventuelle udvidelser, altså ikke hvælvinger i sakristier, kapeller, våbenhuse og tårne. Kirker, der ikke fik hvælvinger af sten over koret eller skibet inden c 1550, er som kontrast også markeret. Disse kirker kunne i middelalderen have åben tagstol, bræddeloft, bjælkeloft eller en tøndehvalving af træ. Hvor hvælvingerne er blevet indbygget efter c 1550, er kirken markeret uden hvælvinger.

Af de her i alt 1760 markerede kirker har kun 783 (44,5 %) fået gotiske hvælvinger i både koret og skibet, 273 (15,5 %) alene i koret, 71 (4,0 %) alene i skibet og hele 633 (36,0 %) forblev uden hvælvinger. Og hvælvingsbyggeriet fordeler sig særdeles ujævnt. Der er relativt flest hvælvinger på Øerne, i et bælte langs Jyllands østkyst, omkring Lemvig og Varde. Som to yderpunkter kan fremholdes på den ene side Holbæk amt på Sjælland, hvor 71 kirker (94,7 %) er overhvælvet både i koret og skibet, mens ingen savner hvælvinger – og på den anden side Thisted amt i Nordjylland, hvor 3 kirker (3,2 %) er overhvælvet både i koret og skibet, mens hele 85 (90,4 %) savner hvælvinger. Netop i Thisted amt ligger eksemplet Tømmerby kirke, som en af de få med overhvælvet kor, helt omgivet af kirker med flade loft.

Udbredelseskortet over de gotiske kirkehvælvinger kan da tolkes som *en økonomisk topografi* for senmiddelalderens Danmark. Nok viser kortet de 275 år mellem c 1275 og 1550, men byggeriet i tiden c 1400–1550 har helt domineret. Dette tyngdepunkt må iøvrigt selv afspejle de økonomiske konjunkturer.

Kortets markering af kirkerne viser tydeligt en forskydning eller skævhed indenfor landet – en tendens der var blevet endnu klarere, om istedet sognene var blevet skraveret. Den økonomiske evne var tilsyneladende størst i byerne, ved klostrene, valfartsstederne, på Øerne, ved Jyllands østkyst, omkring Lemvig og Varde. Udbredelsen af de gotiske hvælvinger viser således i hovedtræk en god overensstemmelse med kirkeudvidelserne – og omvendt med kirkenedlæggelserne hvor hvælvingerne savnes.<sup>25</sup>

The spatial occurrence of Gothic vaults in the western part of medieval Denmark is analysed. A simplified distribution map (fig 2) shows the building of vaults in the chancel and nave of the parish churches during the period c 1275–1550. The map supplies a detailed presentation of the great differences within the area, for instance between the northwest of Zealand, where Gothic vaults were very common, and the northwest of Jutland, where the simple timber roofs were entirely predominant.
