Bygdevägar på landsbygd och genom mindre samhällen

Analyser av trafikantbeteende

CODEN:LUTVDG/(TVTT 3243)1-57/2018

Bulletin – Lunds Universitet

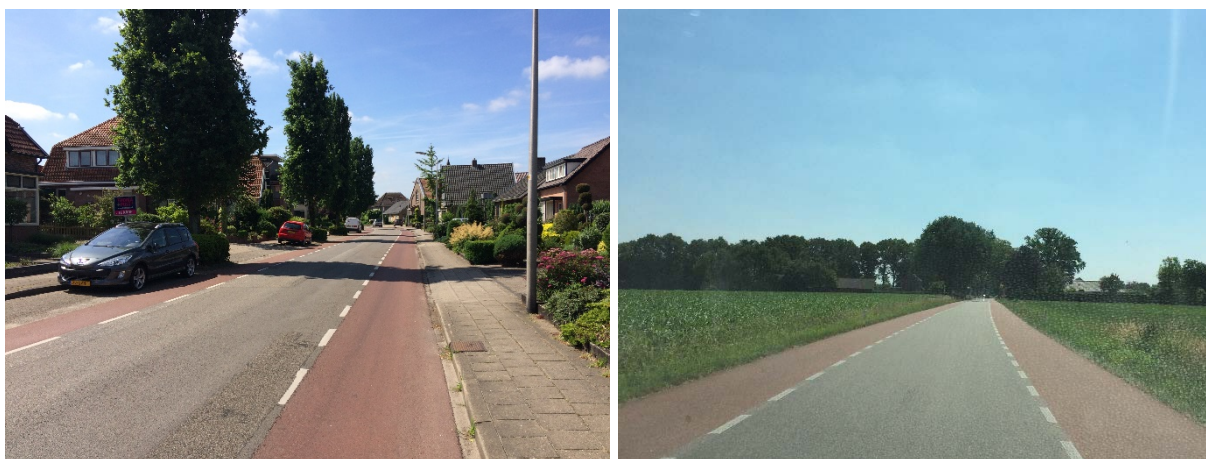
Figur 1 Visar ett exempel på bygdeväg i Nederländerna (foto: Höskuldur Kröyer).

I Nederländerna och i Danmark har man vid de här förhållandena ibland använt lösningen bygdevägar, ofta kallad 2 minus 1 vägar. Lösningen utgår från att man markerar en bred vägren på båda sidor av vägen, medan biltrafiken, som är dubbelriktad, får samsas om en smalare körbana. Vid möte och omkörningar får bilförarna köra ut på vägrenen, se Figur 1 och Figur 2. Lösningen har uppfattats relativt positivt bland danska kommuner som använder den här lösningen (COWI, 2015), och erfarenheten från Nederländerna är också relativt positiv (t.ex. Kooi och Dijkstra, 2003). Den här lösningen har potential att förbättra trafiksäkerheten, tryggheten och/eller framkomligheten för cyklister, samtidigt som den är relativt billig och skulle därför kunna användas även på sträckor där det inte finns ekonomiska förutsättningar för en mer omfattande ombyggnad. Samtidigt, så är det här en ganska okänd lösning här i Sverige, och den skulle kunna skapa vissa utmaningar samt ge upphov till oönskade effekter. Det är därför viktigt att lösningen fungerar på ett tillfredsställande sätt vad gäller trafiksäkerhet, trygghet samt beteende för cyklister och andra trafikantgrupper.

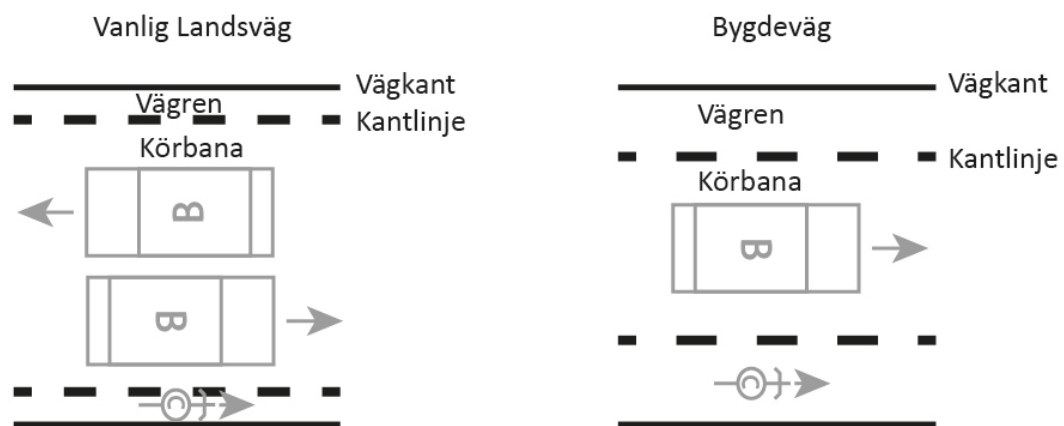
Figur 5 Vanlig landsväg och bygdeväg. Med de olika vägelement som används i rapporten namngivna.

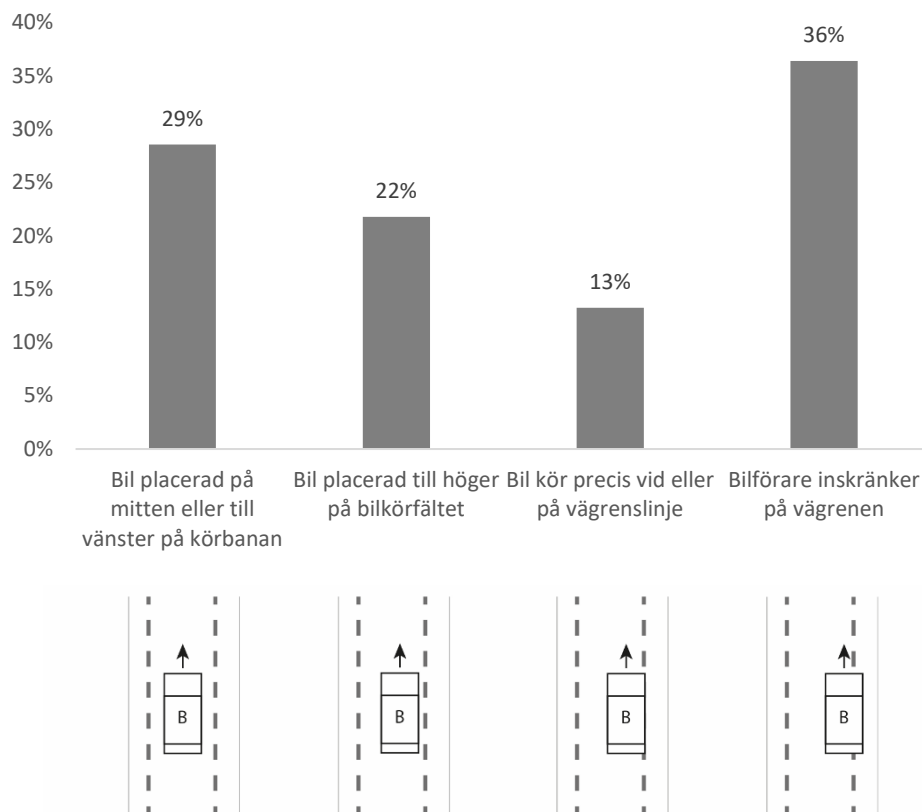
Figur 9 Placering i sidoläge hos motorfordon efter ommålning till utformningstypen bygdeväg

Resultaten visar att efter åtgärden befinner sig 36% av motortrafikanterna med någon del på vägrenen och ytterligare 13% ligger vid eller på vägrenslinjen. Endast lite över hälften placerar sig i körbanan dvs använder vägen på ett helt korrekt sätt. Det verkar därför som att en stor andel av bilförarna inte använder lösningen som den är tänkt, när det inte handlar om omkörning eller möte med andra trafikanter.

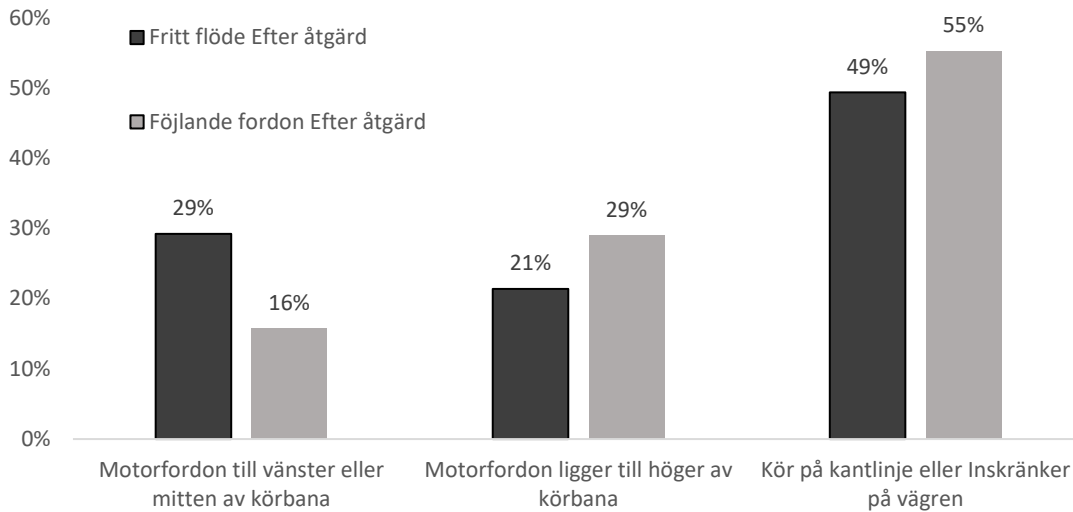
Figur 10 Sidoläge för motorfordon i fritt flöde och fordon i kolonn.

En av de initiala hypoteserna var att en bilförare som ligger bakom ett annat motorfordon, och därmed har begränsad sikt framåt, i större mån skulle välja att placera sig närmare väggkanten. Figur 10 visar en jämförelse av motorfordonens sidoplacering. Figuren visar att i genomsnitt tycks bilförare, som kör bakom ett annat fordon, ligga lite mer till höger på körbanan jämfört med bilförare som ligger först.

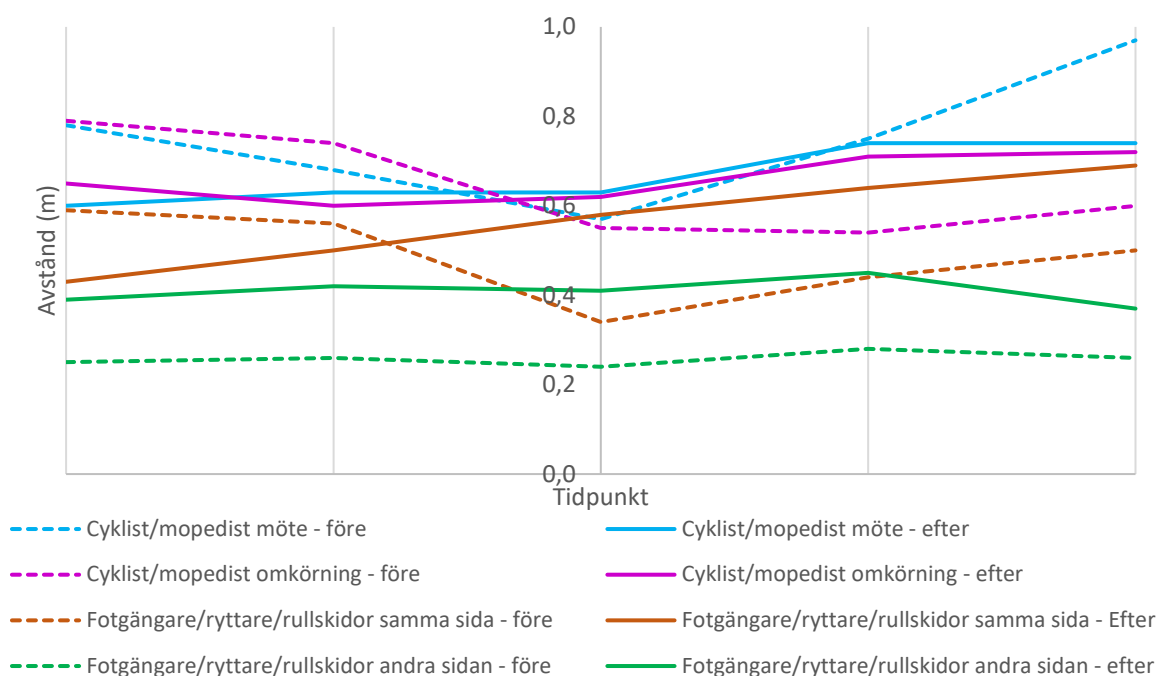
Figur 16 Sidoavstånd mellan den oskyddade trafikantens mittpunkt och väggkanten fördelat på olika interaktionstyper

Interaktionerna delades upp beroende på om det handlade om (i) en möttesituation mellan en cyklist/moped och ett motorfordon, (ii) en omkörning av en cyklist/moped, (iii) möte med en fotgängare/ryttare/rullskidor på samma sida vägen, eller om (iv) en omkörning av fotgängare/ryttare/rullskidor då de befann sig på motsatt sida av vägen. Anledningen till att (iii) kallas möte trots att den oskyddade trafikanten befinner sig på samma sida som motorfordonet är att den oskyddade trafikanten rör sig mot det ankommande motorfordonet. På motsvarande sätt är anledningen till att (iv) benämns omkörning, trots att den oskyddade trafikanten befinner sig på motsatt sida, att den oskyddade trafikanten rör sig i samma riktning som motorfordonet och därmed inte har samma möjlighet att tidigt upptäcka det ankommande motorfordonet som vid möte. En jämförelse av de olika interaktionstyperna visas i Figur 16.

Det finns vissa skillnader i beteendet beroende på interaktionstyp. Innan vägen målades om till bygdeväg minskade medelavståndet till väggkanten innan omkörningen, utom när det handlade om fotgängare/ryttare/rullskidor som befann sig på motsatt sida av vägen. Det handlar dock om den interaktionstyp där motorfordonet redan befinner sig långt ifrån den oskyddade trafikanten. Efter omkörningen ökar avståndet till väggkanten igen för möte med cyklist/mopedist, och när det handlar om ett möte med fotgängare/ryttare/rullskidor på samma sida vägen.

Efter ommålning till bygdeväg ser man, för alla interaktionstyper utom fotgängare/ryttare/rullskidor på motsatt sida, att de ökar avståndet till väggkanten genom interaktionen, särskilt efter själva omkörningen. Variationerna i avstånd till väggkant genom interaktionen minskar dvs det blir ett mer kanaliserat flöde. Observera då att genom att dela upp data på olika interaktionstyper så bygger varje grupp på betydligt färre observationer, enligt Tabell 2.

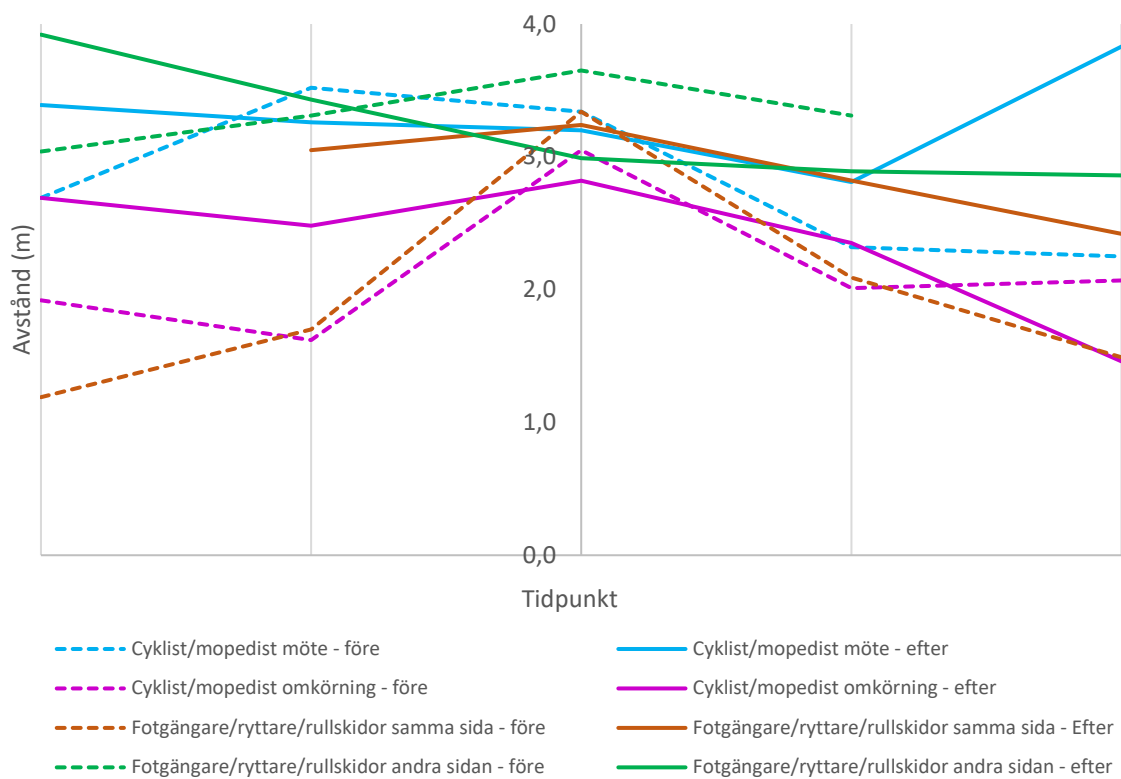
Figur 20 Sidoavstånd mellan trafikanternas mittpunkter fördelat på olika interaktionstyper.

Interaktionerna delades upp beroende på interaktionstyp. Före ommålningen till bygdeväg såg vi att sidoavståndet ökar något innan omkörningen för samtliga interaktionstyper. Det är som störst 45–60 bildrutor före omkörningen, vid möte med cyklister/mopedister, och minskar något efteråt. Det verkar finnas viss skillnad i hur stor sidoanpassningen är, beroende på interaktionstyp. Efter att vägen målades om till bygdeväg är det här omkörningsbeteendet inte lika tydligt, då det inte finns några tecken på det när fotgängarna/ryttarna/rullskidorna befinner sig på motsatt sida av vägen, eller när det handlar om en mötessituation med en cyklist/mopedist. Det finns dock fortfarande viss anpassning i den här riktningen för de andra två interaktionstyperna, även om förändringen i sidoavstånd har minskat avsevärt. Observera att när data har fördelats på olika interaktionstyper så bygger de på betydligt färre observationer per interaktionstyp.

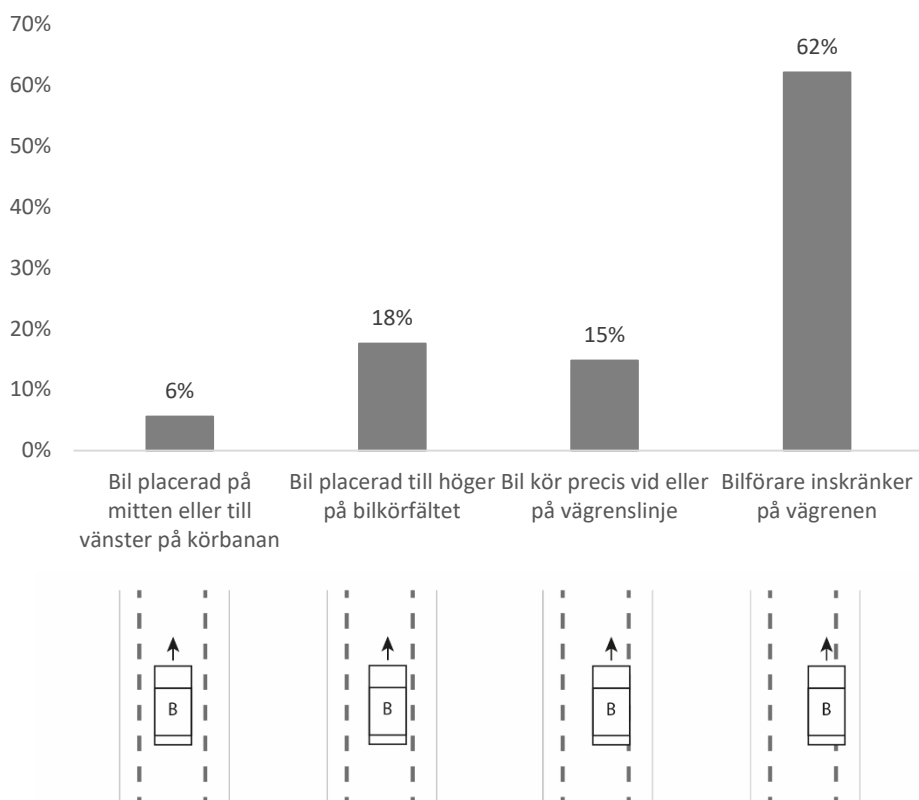
Figur 22 Bilförarnas sidoläge efter ommålning till bygdeväg.

Figur 22 visar motorfordonens sidoläge efter att vägen målades om till bygdeväg. Resultaten visar att 62% av bilförarna använder vägrenen och ytterligare 15% kör precis vid eller på vägrenslinjen. Endast en fjärdedel av bilförarna ligger tydligt utanför vägrenen. Det är en betydligt högre andel jämfört med resultaten utanför tätort (kamera 1 och 2), där över hälften låg tydligt innanför vägkanten. Det verkar därför som att bilförarna inte i någon större utsträckning använder lösningen som den är tänkt inom tätort, när det inte handlar om interaktion med en oskyddad trafikant. Det kommer eventuellt att påverka hur trygg lösningen upplevs för de oskyddade trafikanterna. Det skulle kunna vara så att hur lösningen används, och motorfordonsförarnas beteende, påverkas av att det är mer biltrafik inom tätorten jämfört med utanför tätort. Det är också möjligt att sidoläget har påverkats av mötande fordon som var utanför kamerans synfält. Det vill säga att bilförarna väjer för ett mötande fordon som inte syns i filmen.

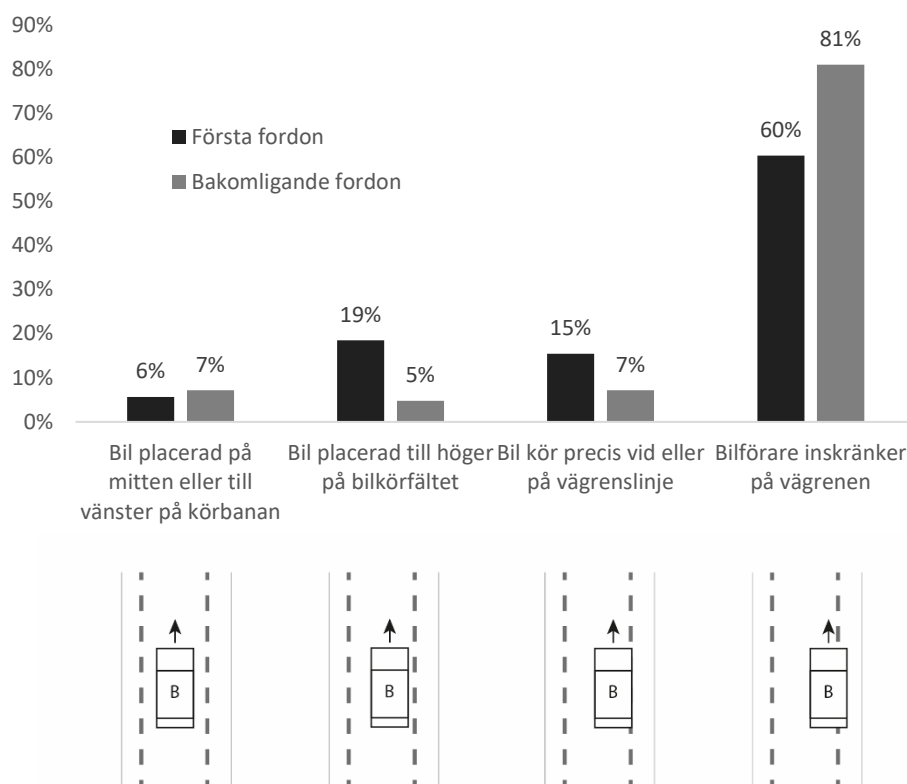
Figur 23 Sidoläge för fordon i fritt flöde och ett fordon som kör kolonnkörning.

Figur 23 visar en jämförelse av sidoläget för motorfordonet beroende på om det befann sig i fritt flöde eller låg i kolonn. Det visade sig att motorfordonen som ligger i kolonn, i något större mån använder vägrenen. Dock är det förhållandevis få fordon i datamaterialet som ligger i kolonn.

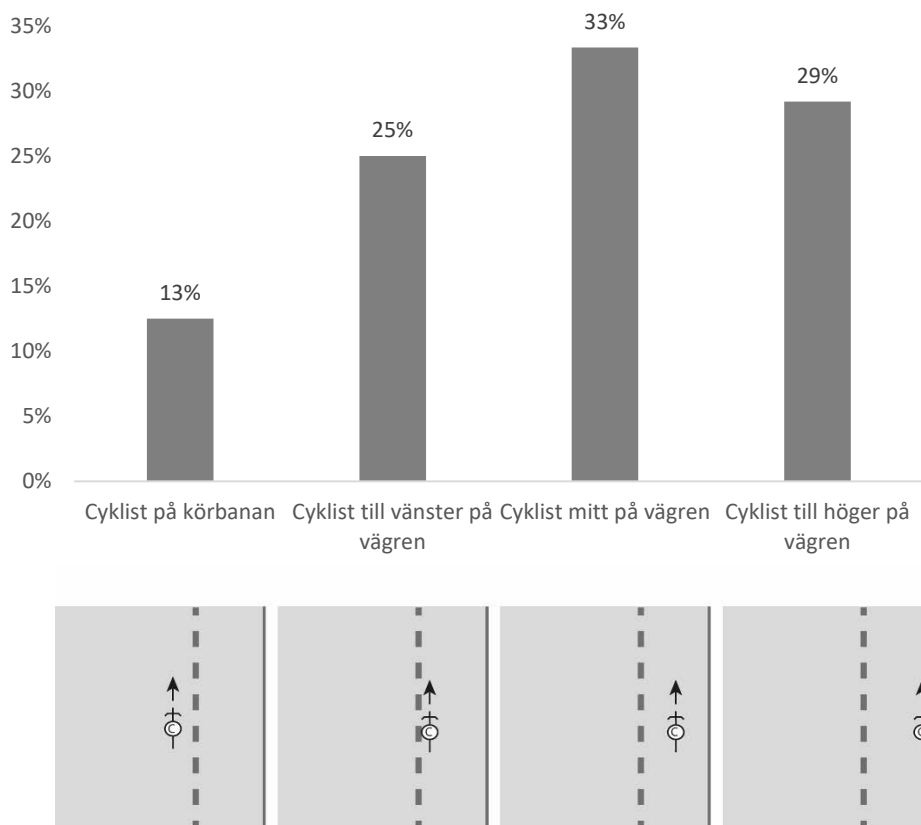
Figur 24 Sidoläge för de oskyddade trafikanterna efter ommålningen till bygdeväg.

Figur 24 visar sidoläget för de oskyddade trafikanterna. Resultaten visar att en betydligt större andel av de oskyddade trafikanterna ligger till höger på vägrenen jämfört med mätningarna utanför tätort. Det är inte utifrån materialet tydligt varför det finns skillnader i beteende. Vi vill uppmärksamma läsaren på att analysen av de oskyddade trafikanterna endast bygger på 24 trafikanter.

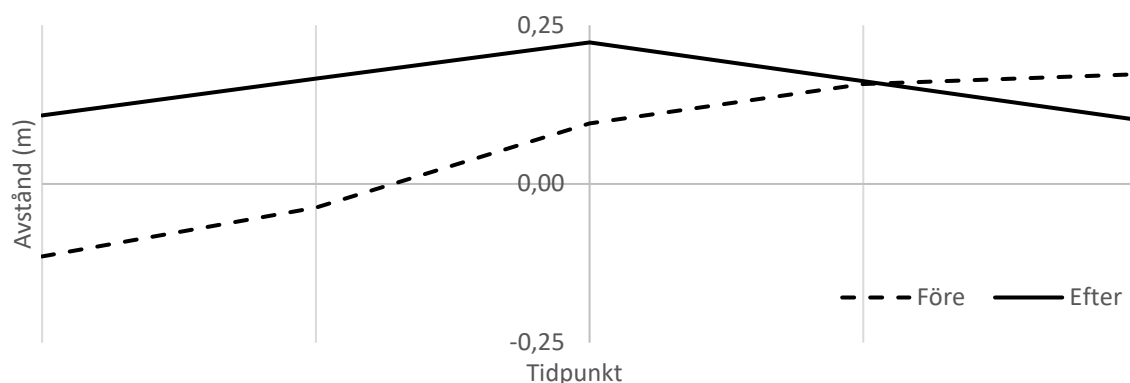
Figur 26 Sidoavstånd mellan den oskyddade trafikantens mittpunkt och väggkanten.

Resultaten visar att innan vägen målades om till bygdeväg verkar de oskyddade trafikanterna flytta sig lite längre bort från väggkanten genom hela interaktionen. Efter åtgärden ökar de oskyddade trafikanterna sidoavståndet fram till interaktionspunkten ($p = 0,071$) men flyttar sig närmare väggkanten igen efter det ($p = 0,178$). Samtidigt indikerar resultaten att de oskyddade trafikanterna ligger längre ifrån väggkanten efter åtgärden, åtminstone före interaktionspunkten.

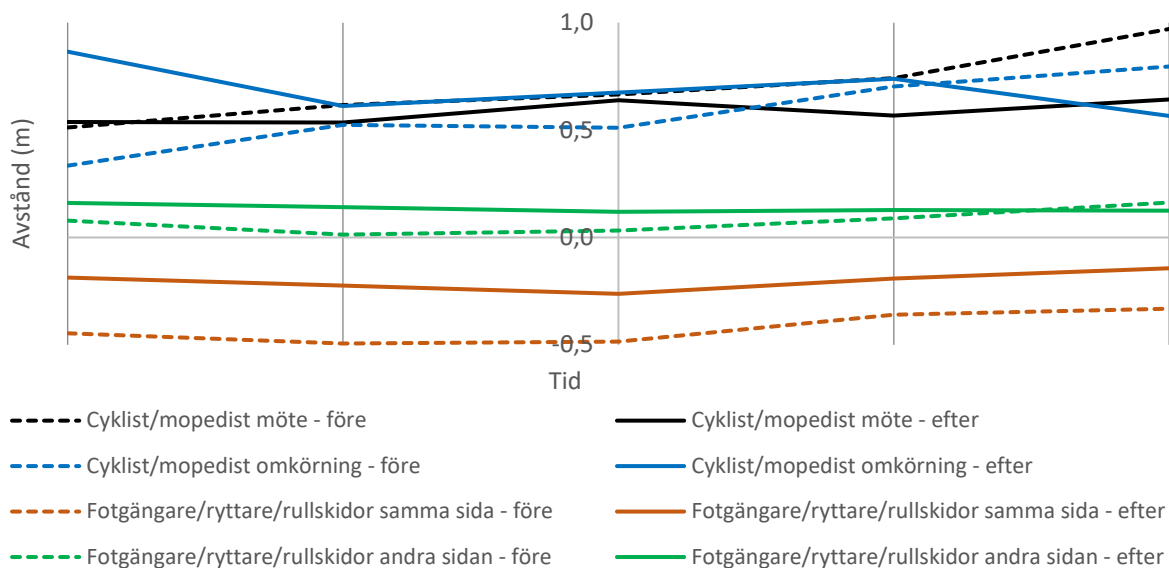
Figur 27 Sidoavstånd mellan den oskyddade trafikantens mittpunkt och väggkanten beroende på interaktionstyp.

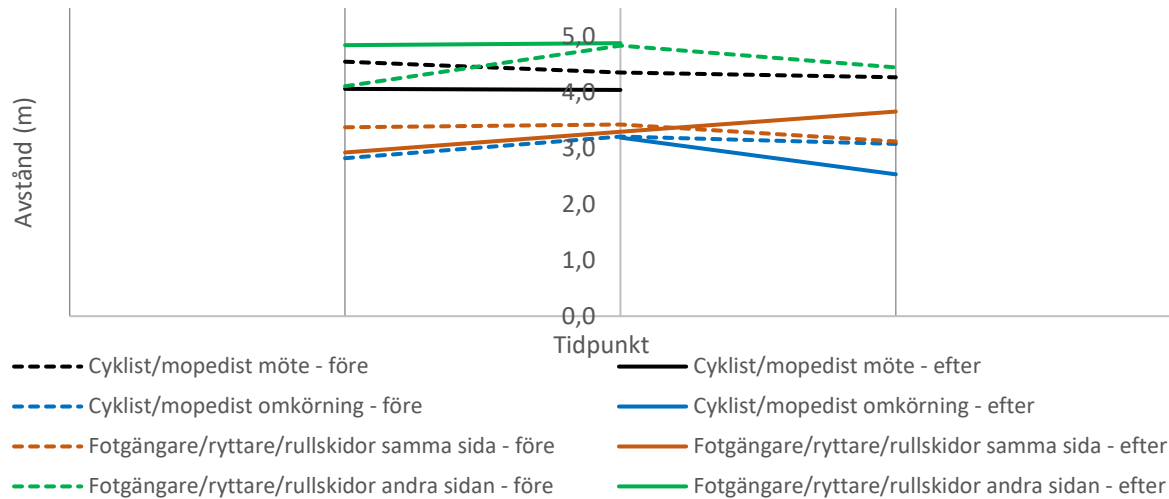
Figur 31 Sidoavstånd mellan motorfordonets mittpunkt och väggkanten, genom jämförelse av avstånd till väggkanten.

Det saknas data för sidoavståndet mellan trafikanterna efter att vägen har målats om till bygdeväg, förutom för interaktionstypen då fotgängarna/ryttarna/rullskidorna befinner sig på samma sida av vägen som motorfordonet. I det fallet ökar avståndet gradvis genom hela interaktionen. Vi kan inte dra några slutsatser om de andra interaktionstyperna.

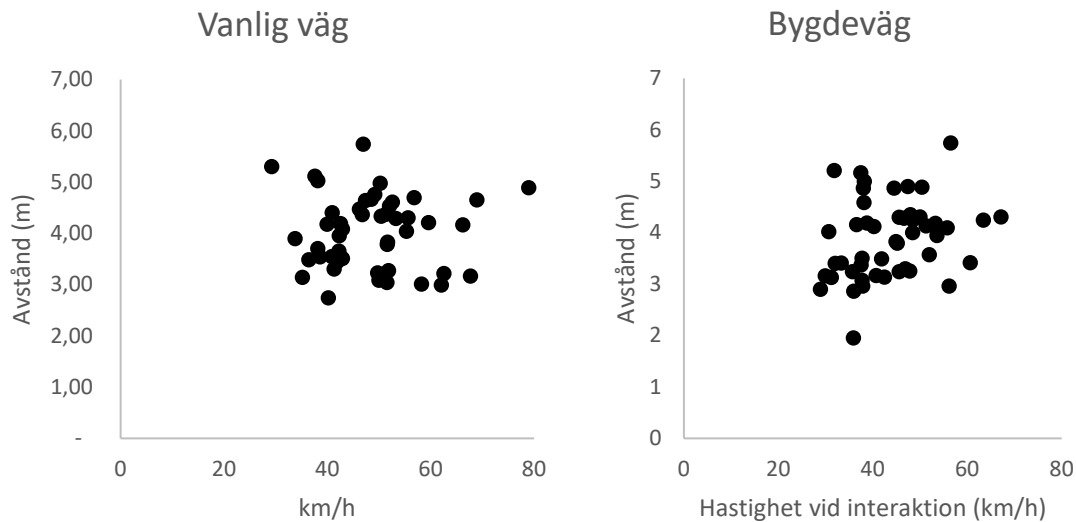
Figur 32 Avstånd mellan trafikanter med avseende på hastighet hos motorfordon vid interaktionen.

Inom tätort kan man inte se en lika tydlig förändring före/efter åtgärd jämfört med utanför tätort. Om något kan man se en något lägre hastighet vid interaktion samt ett något större avstånd mellan motorfordon och oskyddad trafikant vid högre hastighet.

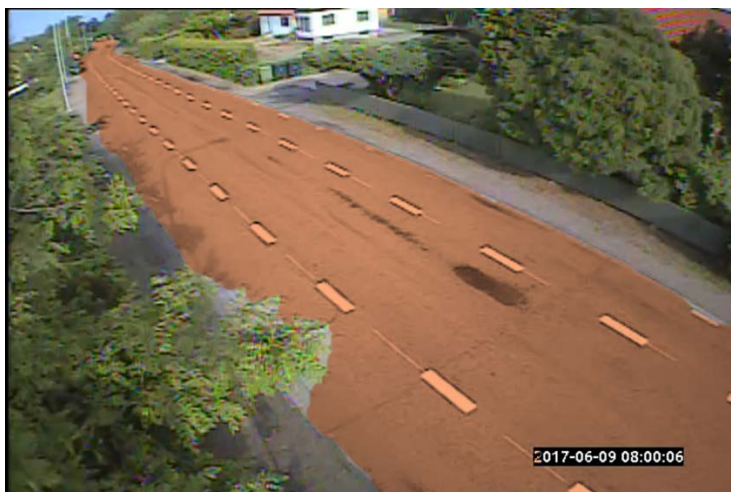
Figur 33 Bild från inspelning inom tätort. Vägområde (ungefärligt) är markerat i orange, övrig yta i vägområdet är grusyta.

Vad gäller cyklisternas sidoläge vid interaktion efter åtgärd visar resultaten att en större andel av cyklisterna ligger närmre vägkant jämfört med mätningarna utanför tätort. Det är oklart varför det finns en skillnad mellan utanför och inom tätort. Man kan tänka sig att det faktum att en så stor andel av bilförarna inskränker på vägrenen påverkar de oskyddade trafikanternas känsla av trygghet negativt. Grusytan utanför vägkant, se Figur 33, skulle kunna göra att de oskyddade trafikanterna känner sig mer trygga att ligga närmre vägkant. De breda ytorna skapar också risk för misstolkning. Vi såg ett exempel där en bilförare verkar ha ansett att vägrenen var ett eget körfält och använde den för körning, vilket skulle kunna vara farligt då den är placerad väldigt nära själva infarterna.
