Vattenbyggnadsbetong

Fagerlund, Göran

1989

”Vattenbyggnadsbetong” används här som en samlande beteckning på betongkonstruktioner till vattenkraftanläggningar och liknande tyngre anläggningar för vilka beständighet och täthet är primära egenskaper. Huvudsakligen avses konstruktioner vilka utsätts för naturliga men hårda klimatpåfrestningar dvs långvarig fuktbelastning, ofta under samtidigt ensidigt vattentryck, och upprepade nedfrysnings- och upptiningsperioder.

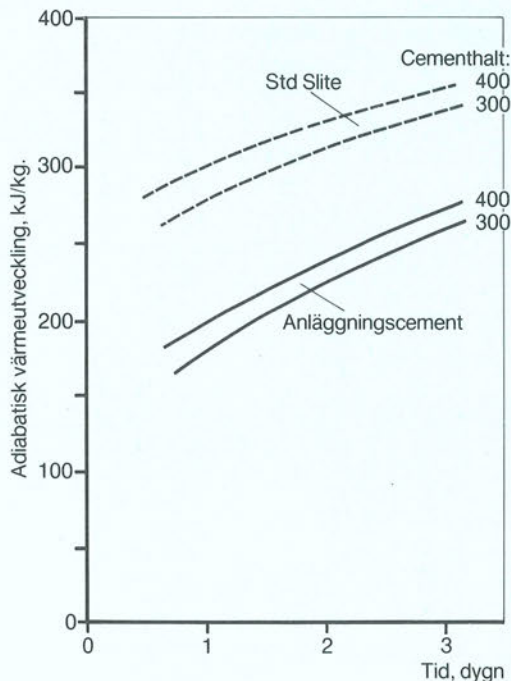
Figur 1. Värmeutveckling för Anläggningscement i jämförelse med Slite Std och LH-cement enligt BI's krav.

ningscement (Std P Degerhamn) som enligt amerikansk terminologi är ett cement Type II dvs ett "Cement with moderate heat of hydration". Anläggningscementet är ett långsamt standardcement med en värmeutveckling mitt emellan LH-cements och vanliga Std-cements, se Figur 1. Anläggningscementet är dessutom lågalkaliskt och har mycket hög sulfatresistens /3/.

Anläggningscementet är det i särklass mest lämpliga att använda i såväl måttligt grova som mycket grova vattenkraftkonstruktioner, t ex dammar. Risken för temperatursprickbildning blir därvid mycket mindre än om vanligt Std-cement används; se Figur 30 nedan. Därmed ökas också beständigheten.

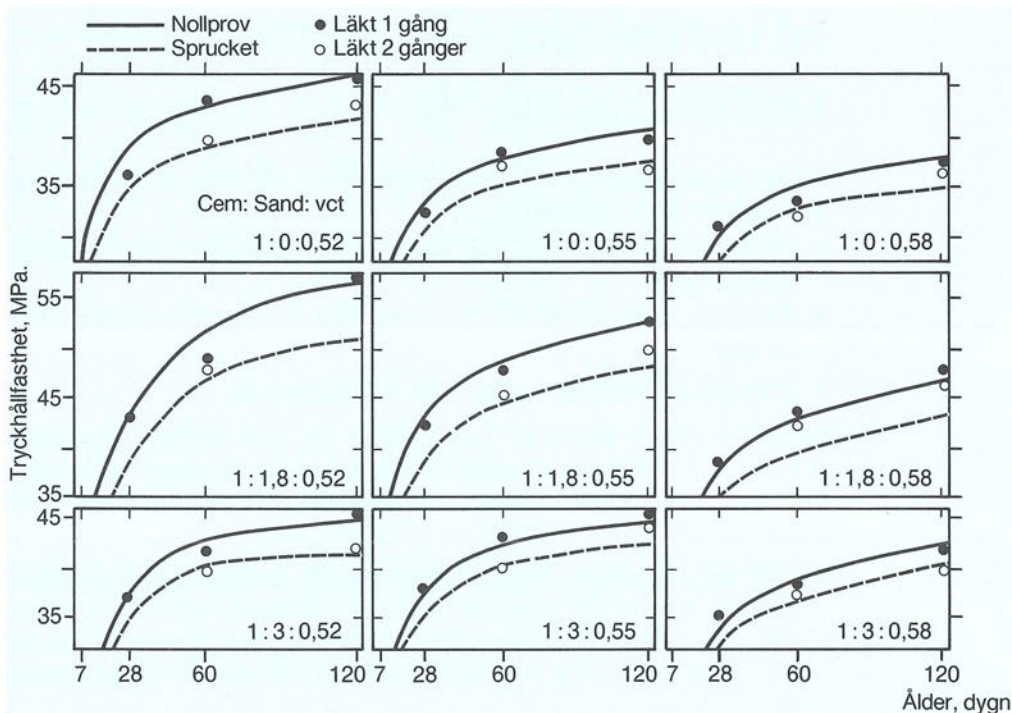
Figur 2. Sjävläkning hos provkroppar av cementbruk vilka belastats till brott och därefter, före den nya hållfasthetsprovningen, förvarats i 95 % rel fukt /6/.

Denna ”sjävläkningseffekt” hos betong med portlandcement har konstaterats i ett flertal undersökningar. Exempel visas i Figur 2 ur /6/. Provkroppar ur nio olika blandningar tryckbelastades vid 28 dygns ålder till så gott som totalt brott. Därefter lagrades de spruckna proverna i 95 % relativ fuktighet (RH) varefter de efter en viss tid tryckbelastades till nytt brott (fyllda punkter). Som synes är hållfasthetsreduktionen mycket liten. De självläkta proverna har i stort sett samma hållfasthet som de oförstörda proverna (heldragen kurva). Vissa prover fick självläka en andra gång i 95 % RH varefter de tryckprovades en andra gång (ofyllda punkter). Även nu är hållfastheten avsevärd.

Orsaken till självläkningen är troligen att sprickorna blottar oreagerade cementkärnor samtidigt som sprickorna fylls ut av cementgel och kalciumhydroxid.

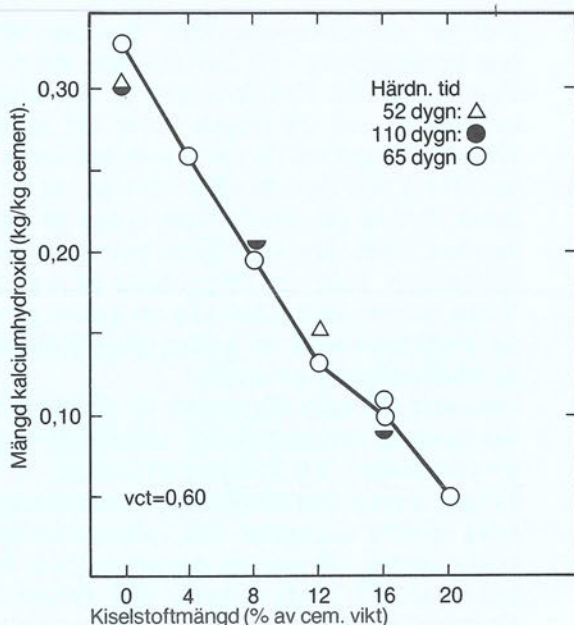
Figur 3. Kalciumhydroxidmängden i välhärdad cementpasta som funktion av mängden silikastoft /7/.

I Figur 3 visas hur en ökande inblandning av silikastoft dramatiskt sänker mängden kalciumhydroxid /7/. Redan vid 10 % inblandning räknat på cementvikten är kalciumhydroxiden halverad. På motsvarande sätt fungerar flygaska och slagg. Exempel på effekten av slagginblandning ges i Tabell 1. Värdena gäller vid 28 dygn. Efter längre härdning torde värdena bli ännu lägre.

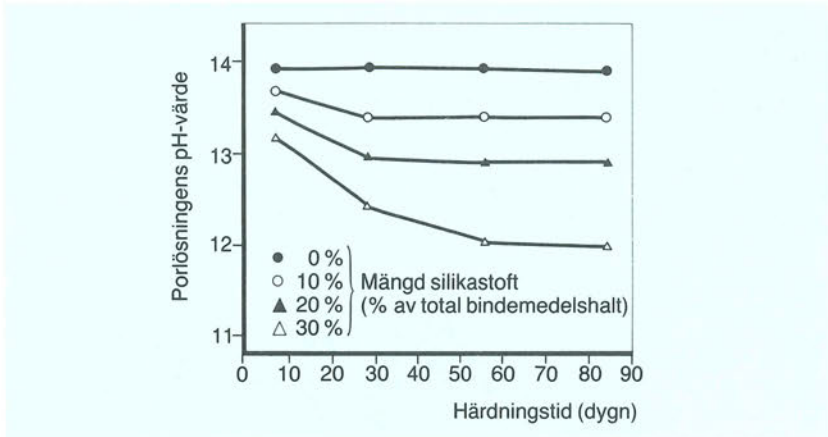
**Figur 4.** Inverkan av silikastoftinblandning på porlösningens pH-värde /9/.

- Man får en pH-sänkning inne i betongen som kan öka risken för armeringskorrosion. Exempel på hur inblandning av silikastoft sänker pH-värdet visas i Figur 4 /9/. 10% inblandning sänker pH med 0,5 enheter dvs OH⁻-jonkoncentrationen hos porvattnet minskar med en faktor 3. Detta har en mycket negativ effekt på skyddet mot armeringskorrosion, framförallt i kloridhaltig miljö /10/. Möjligen sker en viss kompensering genom en något ökad täthet hos betongen förutsatt att denna är perfekt fukthärdad.
- Effekten av restmaterial på frostbeständigheten är inte helt klarlagd. Man vet att behovet av luftporbildare ökar och att variationerna i betongens lufthalt blir större. Detta gäller framförallt betong med flygaska. Exempel på doseringsbehovet av luftporbildare vid olika typer av restmaterial visas i Figur 5 /11/.

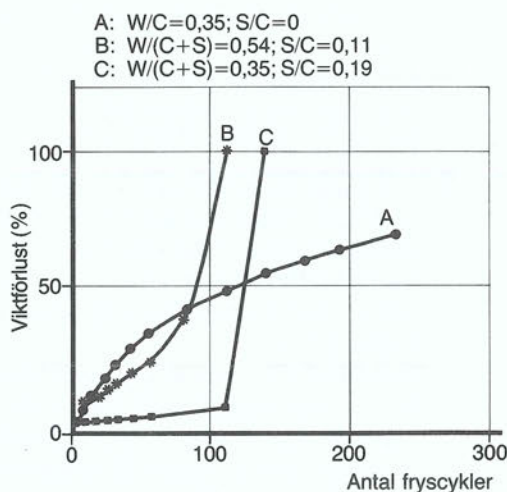
Figur 6. Saltfrystest av lufttillsatta betonger med och utan silikastoft, W=vatten, C=portlandcement, S=silikastoft /12/.

Det förefaller också som om betong med silikastoft kan få låg frostbeständighet vid lång tids fuktbelastning. Exempel på detta visas i Figur 6 /12/. Orsaken till silikastoftets negativa inverkan torde vara att luftporerna i en sådan betong lättare vattenfylls och därmed inaktiveras.

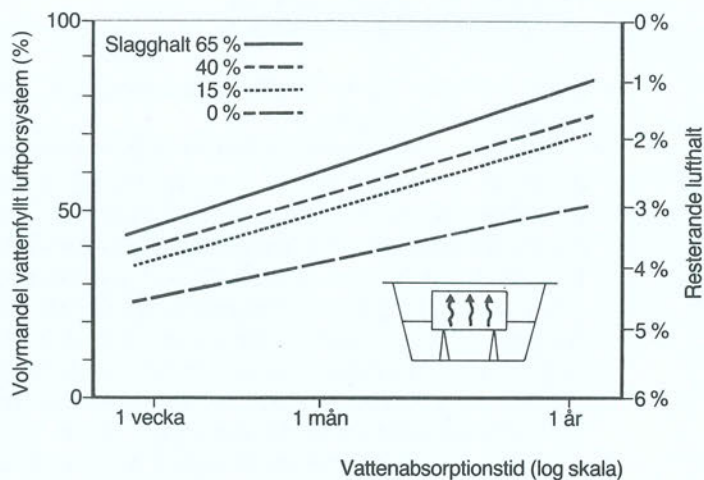
Figur 7. Inverkan av cementets slagghalt på den hastighet med vilken luftporsystemet vattenfylls vid kontinuerlig vattenlagring av betongen /13/. (vct=0,45, lufthalt=6 %).

I betong med masugnsslagg fås också ofta lägre frostbeständighet. Mätningar visar att luftporerna mycket lättare vattenfylls

i en sådan betong; se Figur 7 /13/ som visar att en mycket stor andel av luftporsystemet i en betong med cement med hög slagghalt är inaktiverat redan efter 1 års kontinuerlig vattenlagring. Denna miljö är normal i vattenbyggnadskonstruktioner.

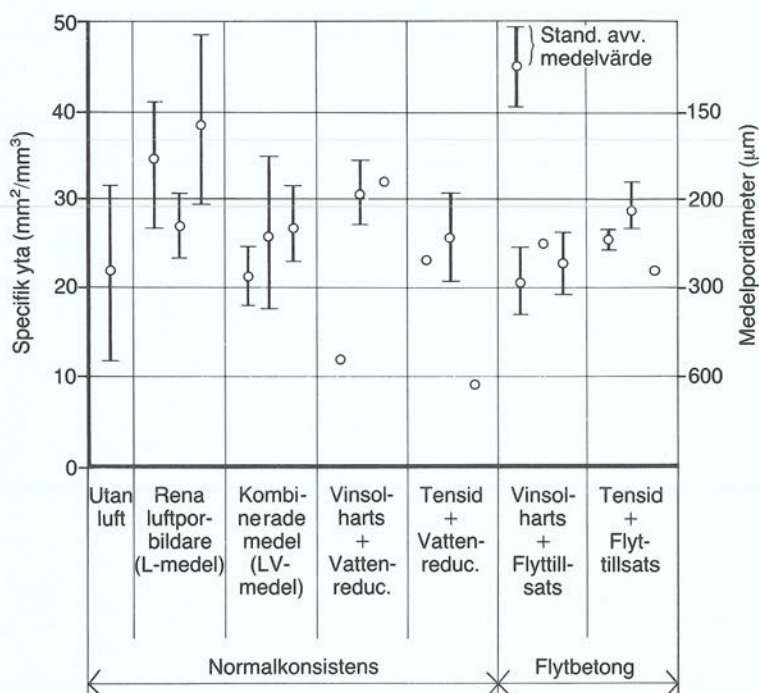
Figur 8. Luftporsystemets finhet vid olika luftporbildande medel och kombinationer av luftporbildare med vattenreducerande medel eller flyttillsatser /14/. (Specifika ytan = $6/\bar{D}$ där \bar{D} är luftporernas medeldiameter).

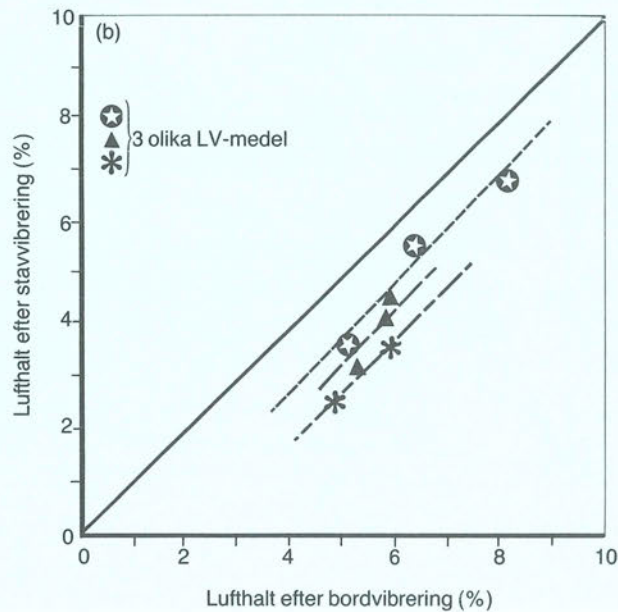
Figur 9. Samband mellan bordvibrerad och stavvibrerad lufthalt /14/. (a) Rena luftporbildare (L-medel) eller utan luftporbildare. (b) Kombinerade luftporbildare och vattenreducerare (LV-medel).

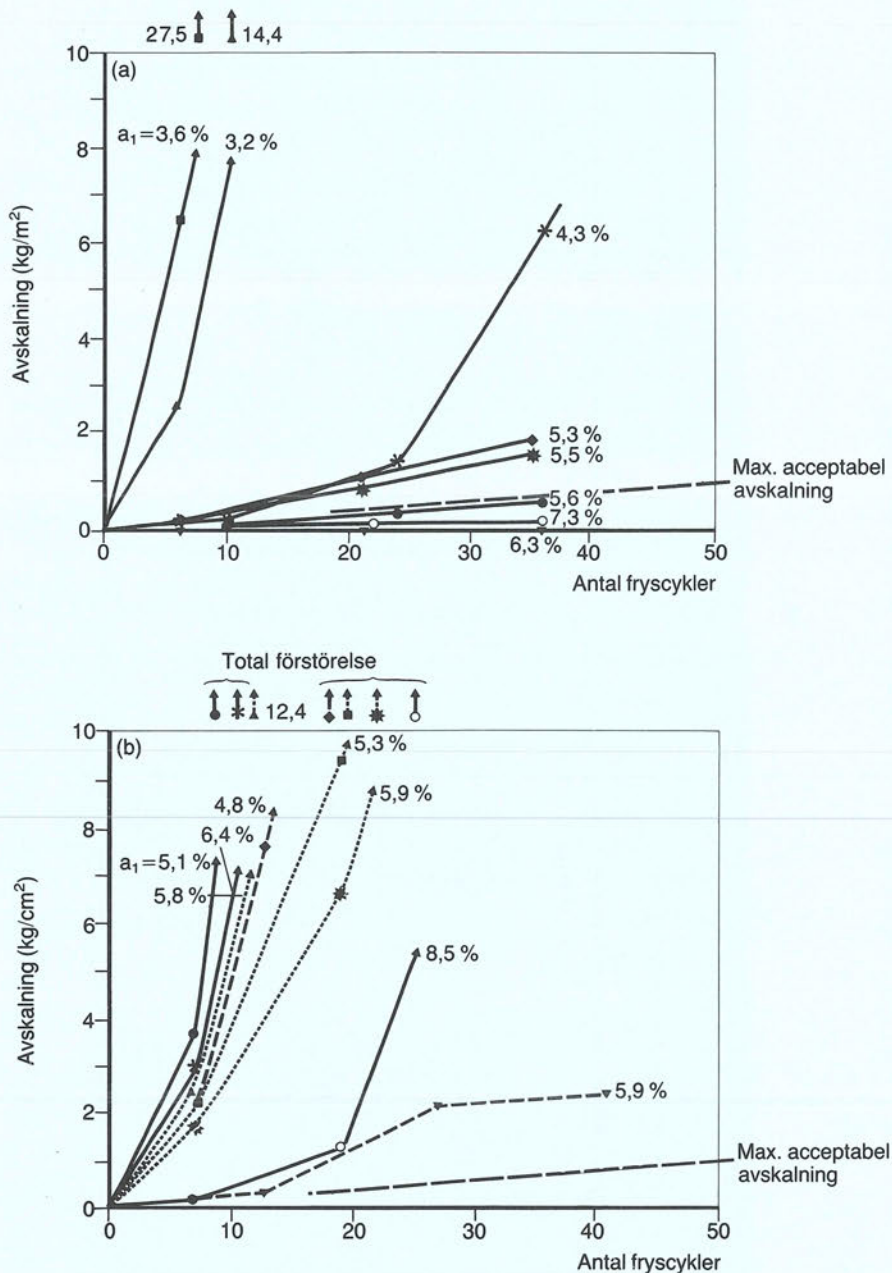
Figur 10. Frystestningar i 3 % natriumkloridlösning av betonger med olika lufthalt och olika luftporbildare. (Värdena a_1 är den färiska lufthalten bestämd på normenligt sätt) /14/. (a) Ren luftporbildare; neutraliserad Vinsolhart. (b) Tre olika kombinerade luftporbildare och vattenreducerare; LV-medel.

Resultatet blir att även frostbeständigheten blir lägre vid LV-medel. Exempel på detta visas i Figur 10. Betonger med

olika luftporbildare har här frystestat enligt en ny svensk standardmetod i 3 % NaCl-lösning. För betong med rena L-medel räcker ca 5,5 % luft för god beständighet; för betong med LV-medel är inte ens 8,5 % luft tillräckligt i vissa fall.

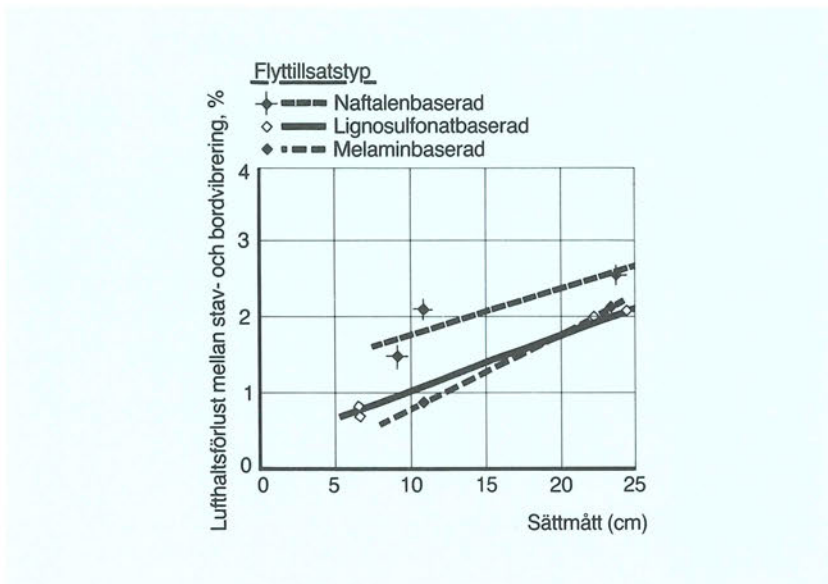
Figur 11. Extra lufthaltsförlust när betongen i lufthaltsmätaren stavvibreras i stället för att bordvibreras. (Neutraliserad Vinsolharts kombinerad med tre olika flyttillsatser vardera med två olika doseringar) /14/.

Flyttillsatser, som gör betongen extremt lättflytande under en viss begränsad tid, har fått stor användning. Denna s k *flytbetong* bör undvikas i konstruktioner som skall ha hög grad av beständighet eftersom den medför ökad risk för stenseparation och därmed svagare ytpartier. Den medför dessutom i normalfallet försämrade frostbeständighet; större lufthaltsförluster, grövre luftporstruktur. Exempel på inverkan av luftporstrukturen visas i Figur 8. Exempel på att lufthaltsförlusterna ökar vid lösare betongkonsistens visas i Figur 11.

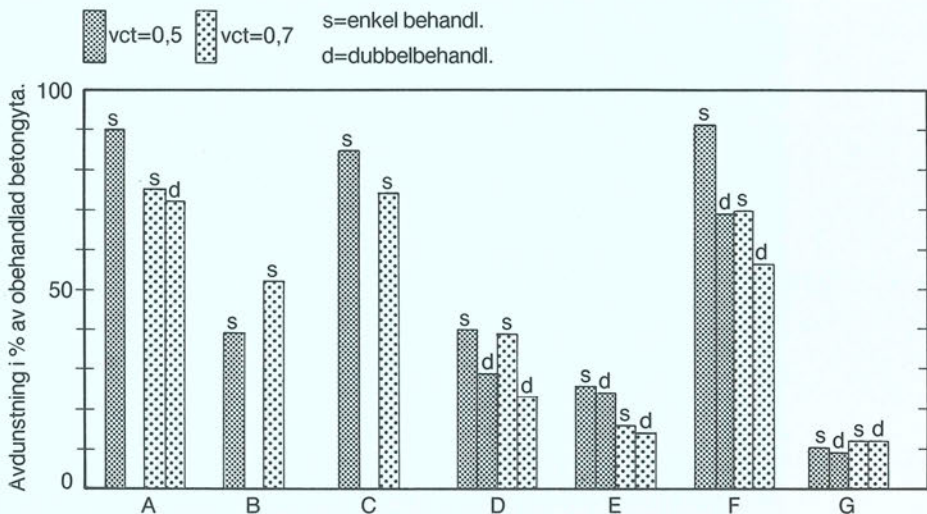
Figur 12. De första 24 timmarnas avdunstning från betongytor som behandlats med sju olika membranhärdningsvätskor /16/.

- Membranhärdningsvätskorna har i flera fall en mycket dålig förmåga att skydda mot avdunstning. I vissa fall har de nästan ingen effekt. Detta framgår av Figur 12 som visar resultatet av en undersökning vid KTH av ett antal av de mest använda membranhärdningsvätskorna /16/. Enbart två membranhärdare av inalles sju har en någorlunda god förmåga att skydda mot avdunstning under det första dygnet. Bägge dessa preparat ger en kvarstående beläggning på betongytan vilket ibland leder till problem, tex vid efterföljande målningsbehandling.

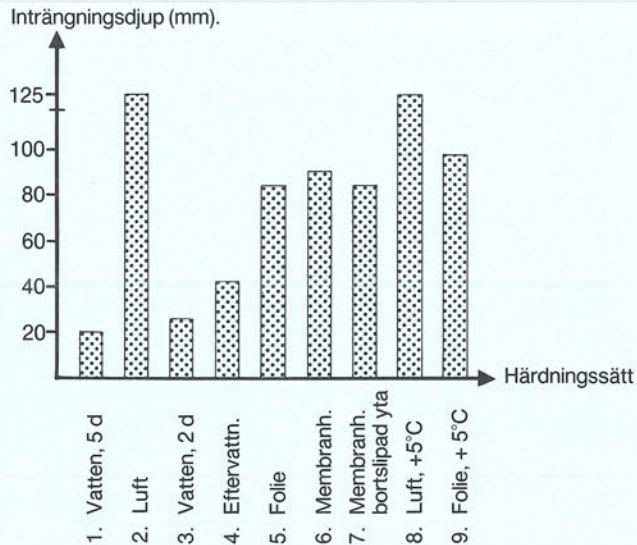
Figur 14. Inträngningsdjup för vatten hos betonger som efterbehandlats på olika sätt under de första dygnen /18/.

Effekten av bristande fukthärdning har nyligen utretts vid Statens provningsanstalt /18/. Några resultat visas i Figur 14. Som synes ger inte ens täckning med en tjock plastfolie samma goda täthet som fukthärdning. Av figuren framgår dessutom att man aldrig genom en försenad fukthärdning kan hämta tillbaka hela den kvalitetsförlust som fås på grund av att den initiella fukthärdningen försummas.

Skyddet mot armeringskorrosion avgörs av kvaliteten hos täcksiktet. Därför är det oerhört viktigt att betongen fukthärdas omsorgsfullt. Detta gäller även betong med rent portlandcement. Effekten av dålig fukthärdning åskådliggörs i Figur 14.

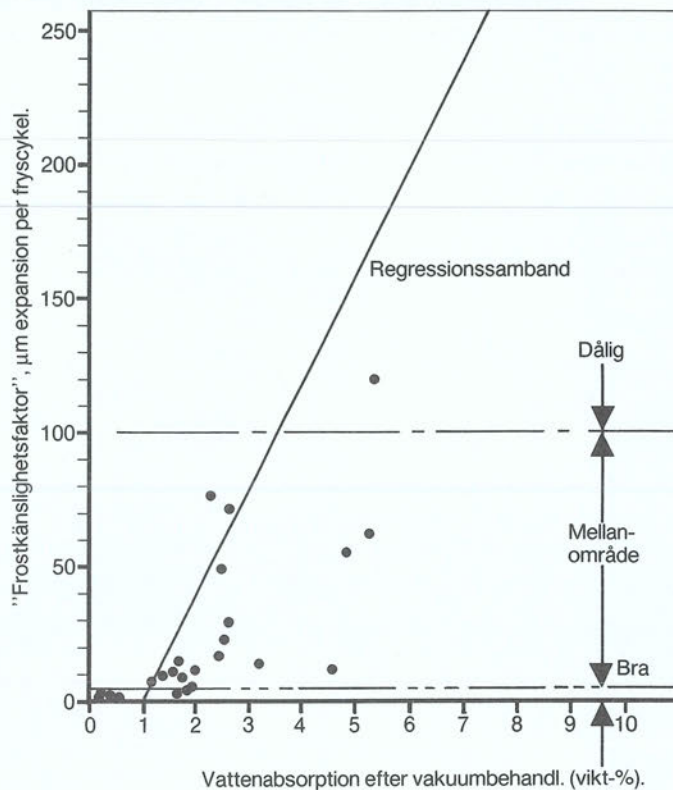
Figur 15. Expansion vid frysning av betong som funktion av ballastens porositet /20/.

Ballastens porositet. Även en mycket låg porositet kan vara förödande för betongens frostbeständighet /19/. Exempel på detta visas i Figur 15 /20/. Enligt denna figur innebär en vattenabsorption överstigande 1 viktprocent dvs ca 2,5 volymprocent att risken för frostsador hos betongen är stor. Andra undersökningar visar att en så låg porositet som 0,5 % kan vara farlig när ballasten är extremt finporös /21/. Orsaken är att en finporös ballast mycket lätt blir fullständigt vattenmättad när den är ingjuten i betongen. Är sedan ballastkornen tillräckligt stora

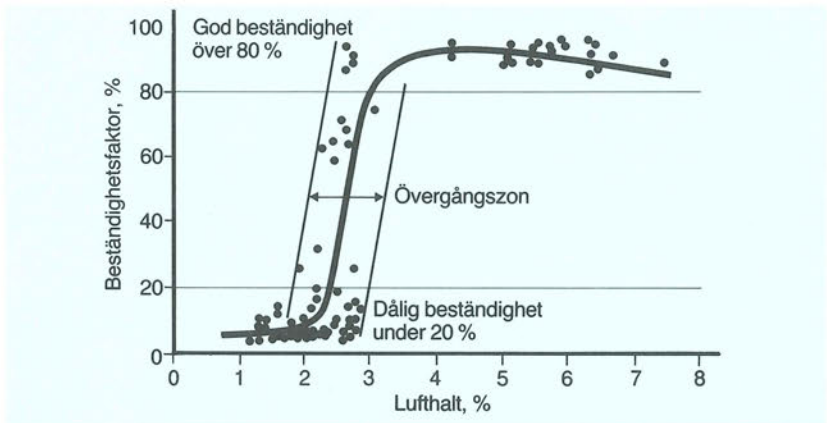
Figur 17. Inverkan av lufthalten på frostbeständigheten hos betong som fryses och tinas i rent vatten /23/.

Så länge frysning sker i *rent vatten* räcker normalt en lufthalt av ca 4,5 %. Detta framgår av Figur 17 som visar effekten av lufthalten på frostbeständigheten /23/.

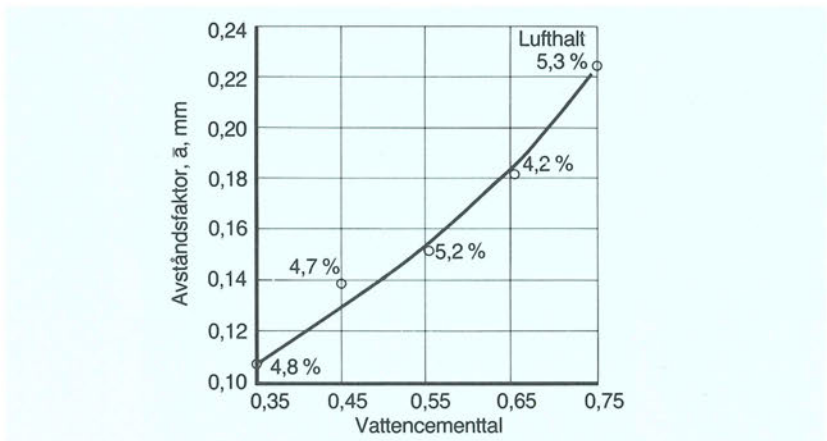
Figur 18. Samband mellan luftporsystemets avståndsfaktor och vattencementtalet. Lufthalten någorlunda konstant i jämförda prover /22/.

effekt av vct åskådliggörs i Figur 18. Trots att luftporhalten är i stort sett konstant i de olika satserna minskas avståndsfaktorn (halva medelavståndet mellan luftporer) med minskande vct.

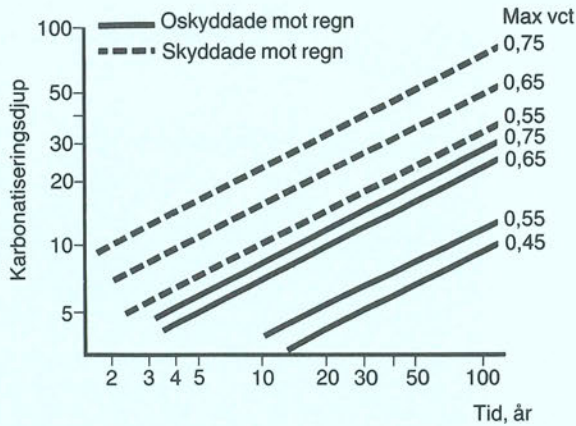
Figur 21. Övre gränsvärden för uppmätta medelkarbonatiseringsdjup hos betong med portlandcement /10/.

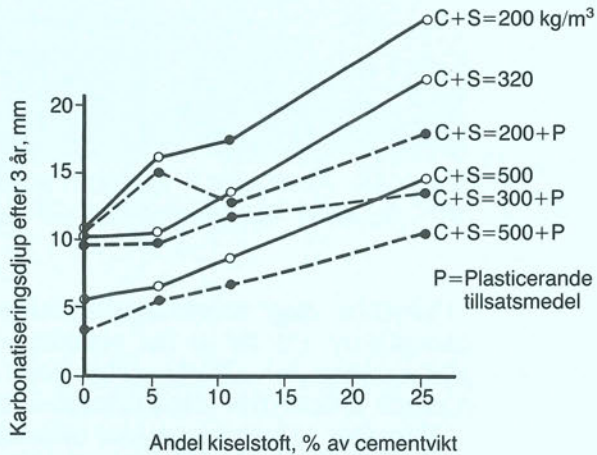
Figur 22. Inverkan av silikastoft på karbonatiseringsdjupet efter tre års exponering i 50% RH och +20°C. Proverna har exponerats i detta klimat efter 1 dygn i formen /25/. C=portlandcement, S=silikastoft.

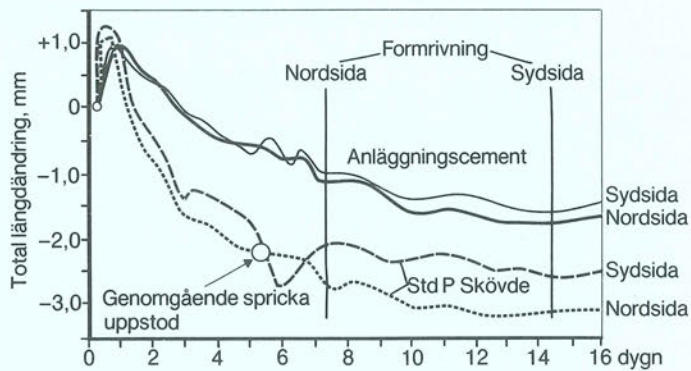
Figur 30. Uppmätta totala längdändringar över 12 m mätlängd i ett snitt 1,7 m över bergytan; samma monoliter som i Figur 29 /35/.

utvecklingen visas i Figur 29. Längdutvidgningen över hela monoliten 1,7 m över bergytan visas i Figur 30. Till en början ökar längden på grund av värmeutvecklingen men efter ca 1 dygn börjar monoliterna att dra ihop sig. Monoliter med vanligt Std-cement fick genomgående sprickbildning efter ca 5 dygn medan monoliter med Anläggningscement förblev ospruckna. Detta beror dels på den lägre temperaturstegringen (ca 12°C lägre), dels på en lägre kontraktionskoefficient under avsvälning-
(ca $6,7 \cdot 10^{-6}$ jämfört med $8,3 \cdot 10^{-6}$ för vanligt cement).

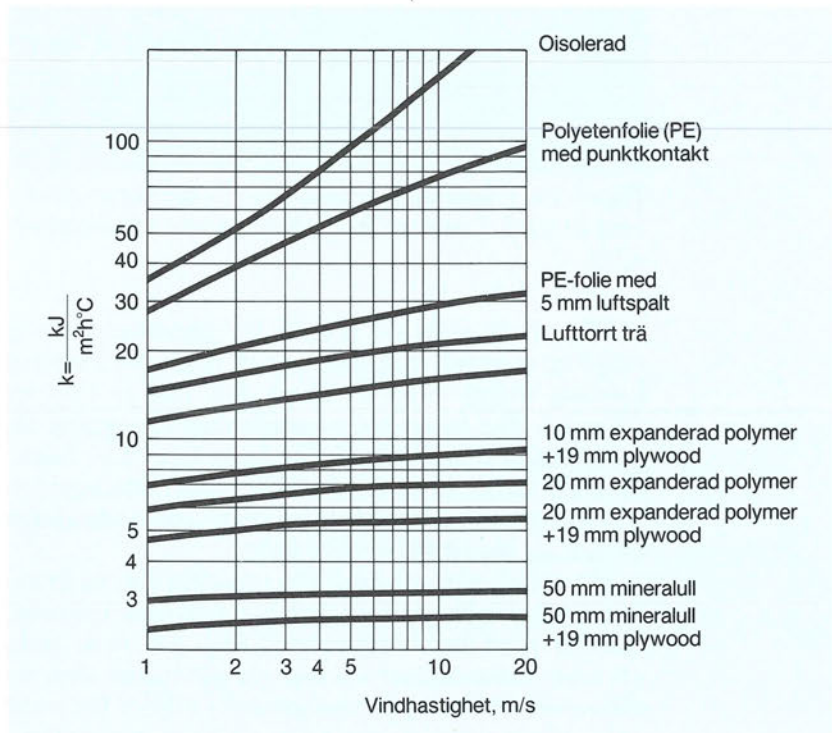
Figur 31. Ytöverföringstal som funktion av vindhastigheten för några olika isoleringsmaterial, anbringade på en betongyta /36/.
