JARLENS RESIDENS

**GAMMAL OCH NY ARKEOLOGI PÅ
HULTABY BORG**

Martin Hansson

**University of Lund
INSTITUTE OF ARCHAEOLOGY
REPORT SERIES No. 73
LUND 2000**

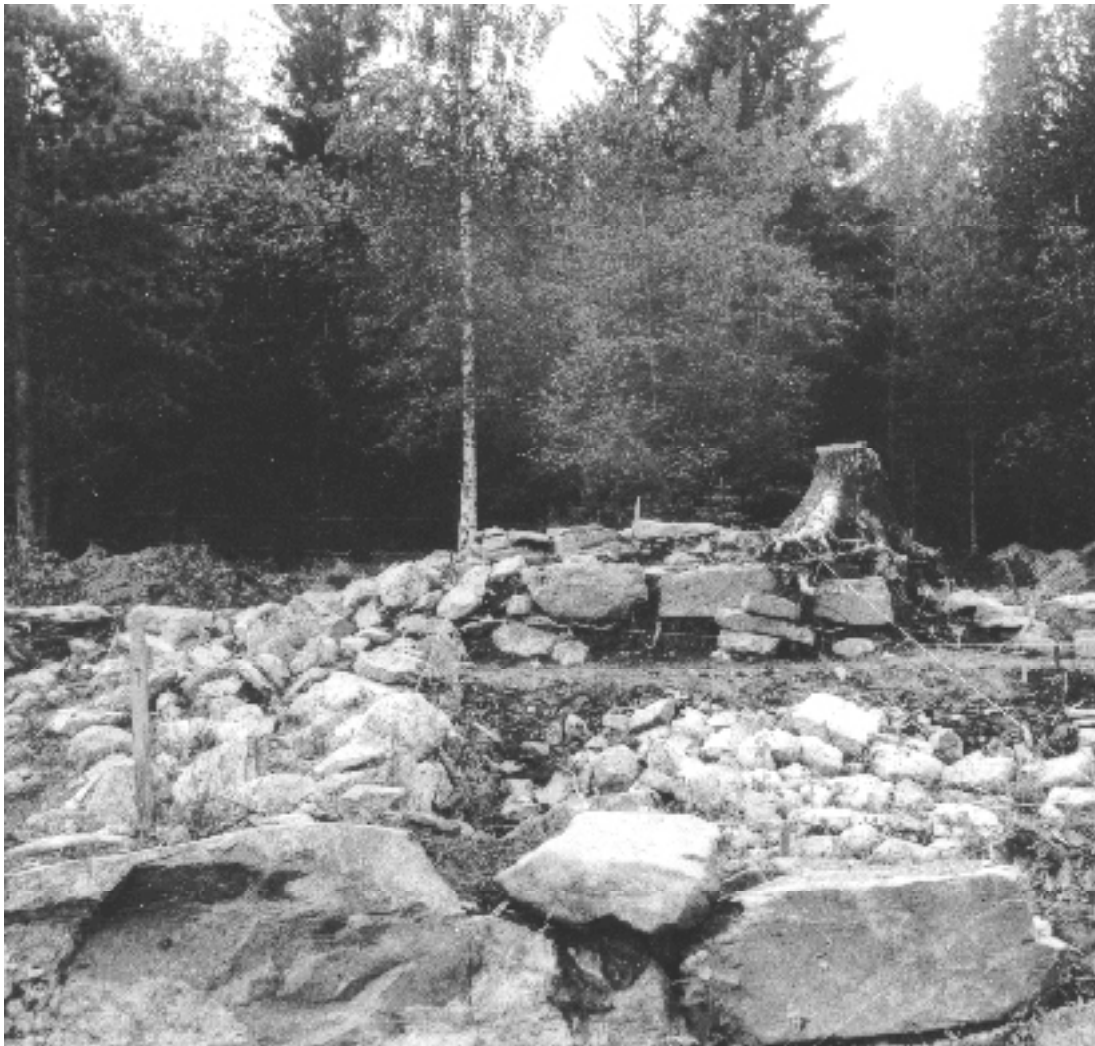
Fig. 23 Foto av eldstaden och stensyllen i hus VIII vid undersökningen 1936. Inne i huset syns den påförda stenpackningen. Fotot är taget ungefär på den plats där schakt I grävdes 1999, då det visade sig att den tidigare undersökningen inte gick djupare än så här. Foto Lars-Erik Bergström 1936. ATA A6:149.
