## "Den ypperligt befästade borgen på den starka klippan"

Landborgen, borgen och Helsingborg

Thomasson, Joakim

Thomasson, J. (2020). "Den ypperligt befästade borgen på den starka klippan": Landborgen, borgen och Helsingborg. I T. Kruse (Red.), *Kärnan: Från dansk riksborg till svenskt kulturarv* (s. 14-77). (Kring Kärnan; Vol. 41). Helsingborgs museer.

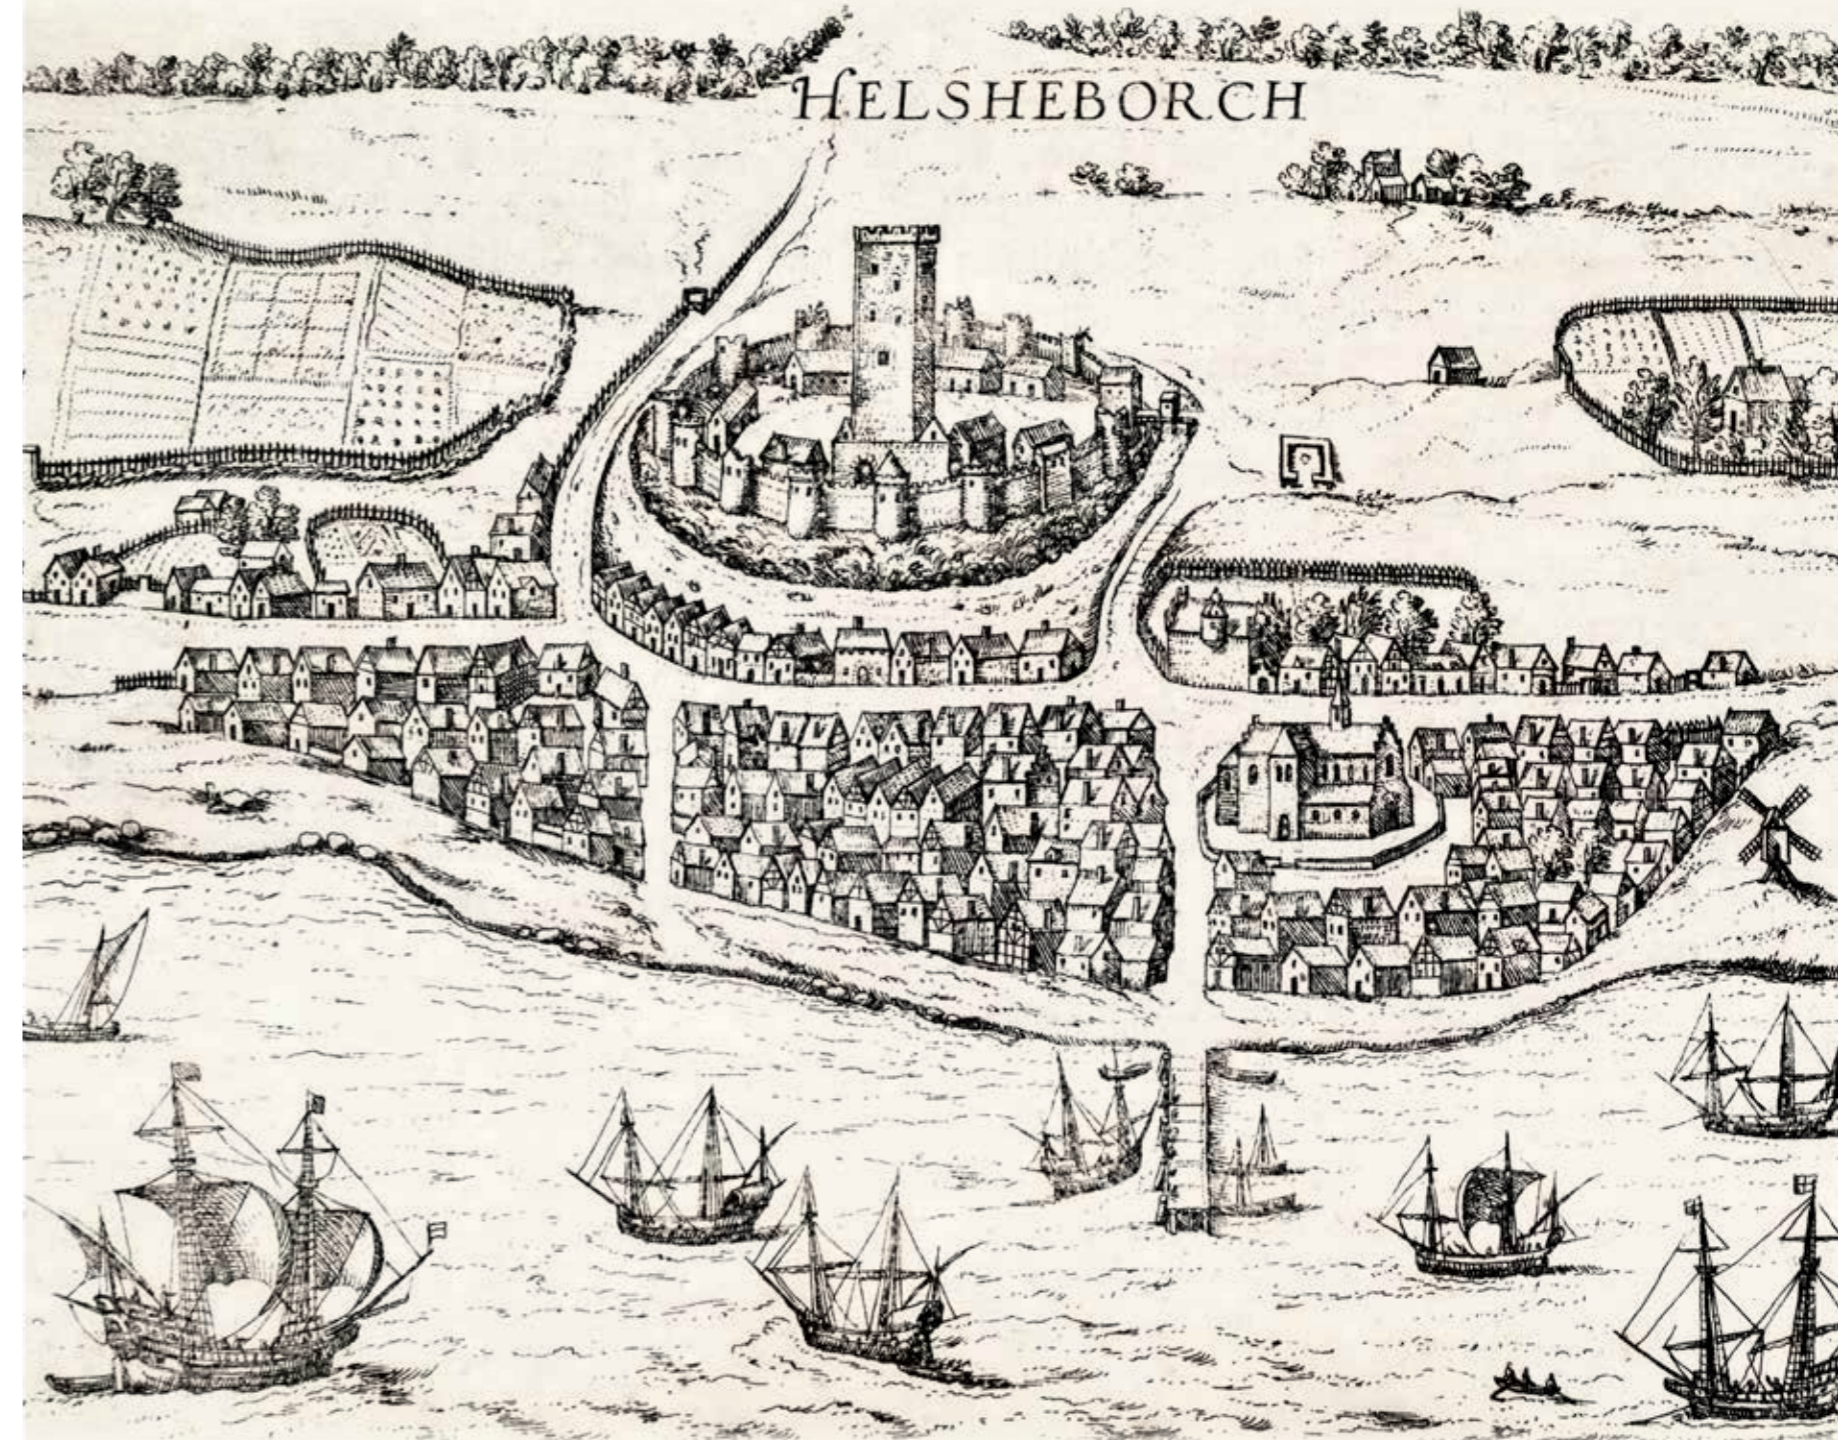
Ritning av den skansanläggning med halvbastioner och jordvallar som anlades innanför ringmuren på 1640-talet. I kartans vänstra del syns S:t Mikaelstornet, följt av det kungliga residenset samt det skiftesverkshus som år 1629 omnämns som "mjölkhuset".

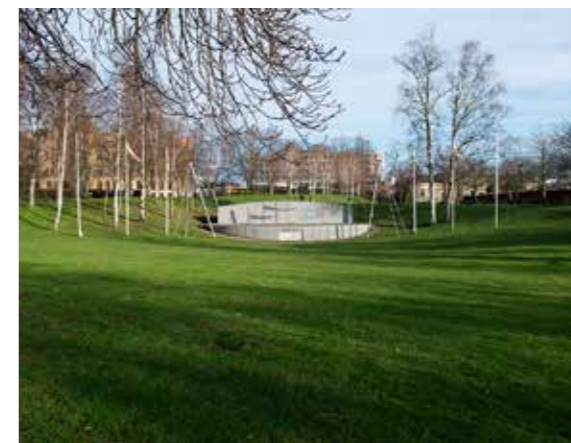
Dammen i Slottshagen och Grytansänkan är rester av vallgraven runt 1660-talets skans.

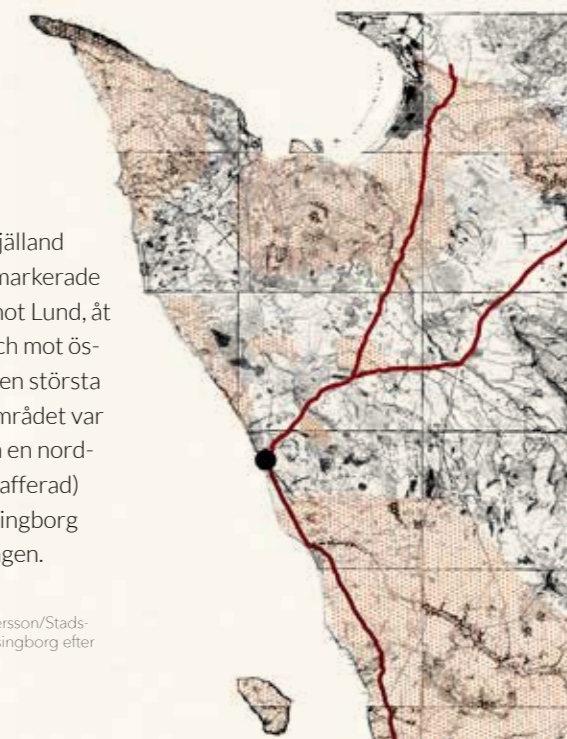
## Bebyggelseområden i Nordvästra Skåne

Nordvästra Skåne från Skånska rekognosceringskartan upprättad under början av 1800-talet. De skrafferade områdena markerar bebyggelseområden under järnålder till tidig medeltid. I söder finns det sydvästskånska bebyggelseområdet och i norr återfinns Kullabygden. Landningsplatsen vid Helsingborg finns mellan dessa båda områden. Platsen var en knutpunkt för

förbindelsen med Själland samt för härvägar, markerade med rött, söderut mot Lund, åt norr mot Halland och mot öster mot Blekinge. Den största bebyggelsen i närområdet var Filborna, beläget på en nord-sydlig höjdrygg (skrafferad) strax öster om Helsingborg och söder om härvägen.

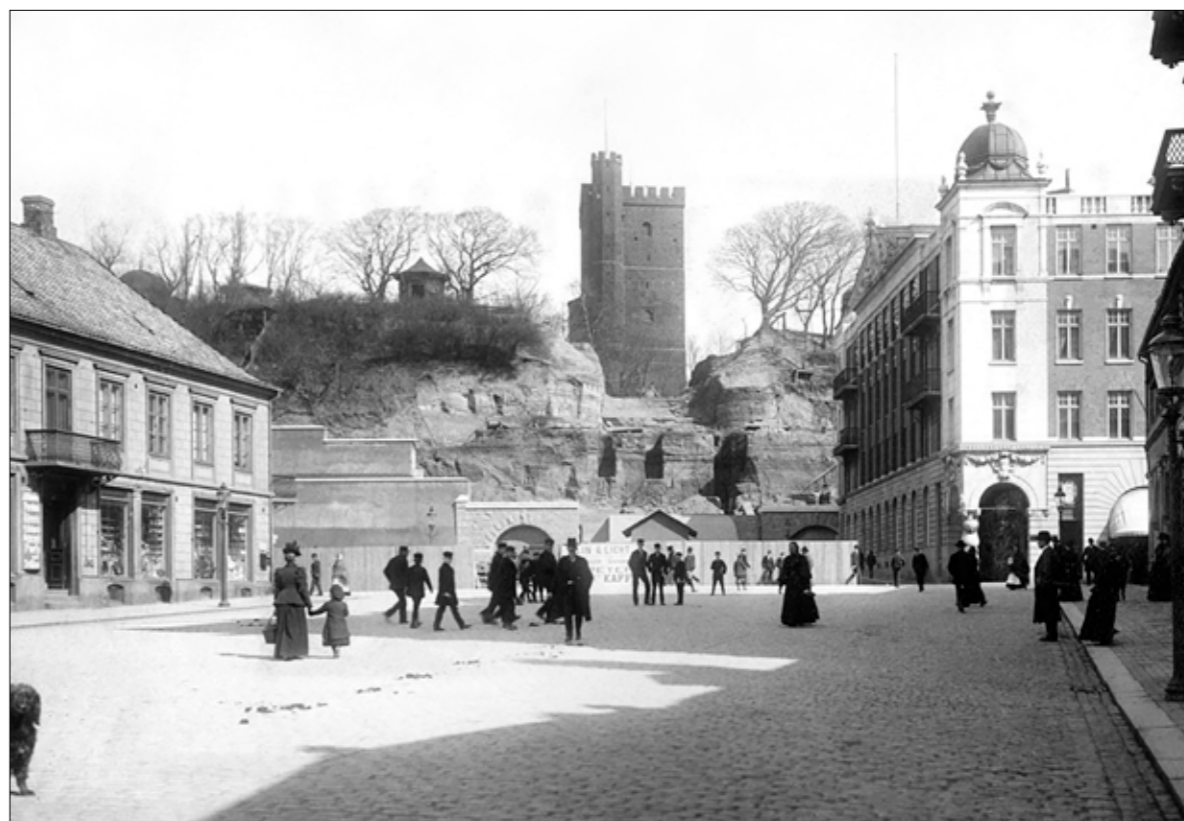
Fotografier mot Kärnan taget från Stortorget från tiden före och under anläggandet av terrasstrapporna. Den branta klippavsatsen framgår tydligt. Den första nedgången från borgområdet anlades år 1679. Den var delar av en reträttväg ner till hamnen, vilket också innebar att bebyggelse raserades för att ge plats för en befäst löpgrav, nuvarande Stortorget. Terrasstrapporna anlades i syfte att skapa tillträde till Industri- och slöjdställningen, som ägde rum 1903 i den då nyanlagda parken Slottshagen.

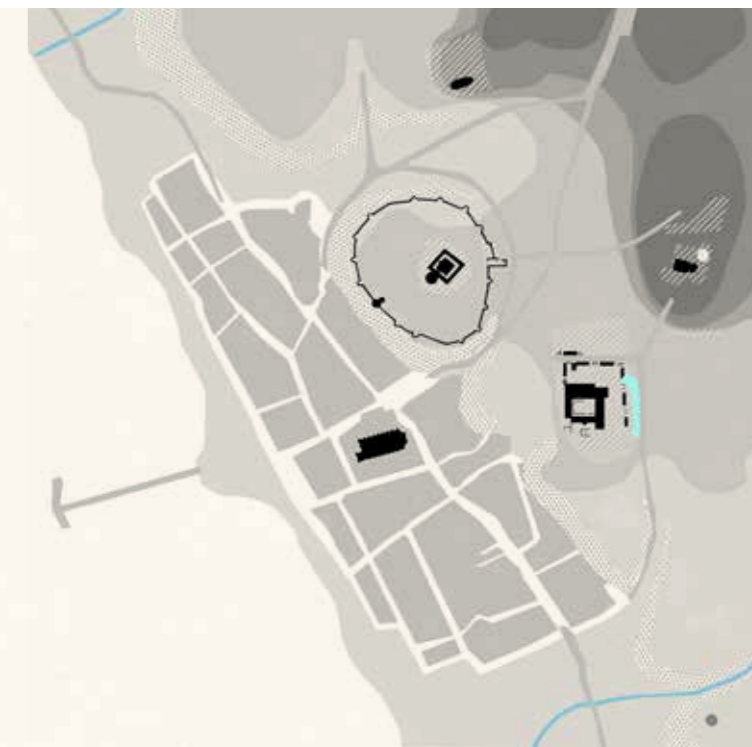
Landborgskanten är skrafferad. Nivåförhållandena är markerade av olika grå nyanser (ljus grå på landborgen motsvarar 30 m öh; 35, 36, 38 och 40 m öh har mörkare nyanser). De gråskrafferade områdena motsvarar områden med medeltida bebyggelseämningar. Räknade från norr: S:t Clemens, S:t Petri, dominikanerkonventet S:t Nicolai, S:t Olof samt kvarteret Lasarettet. Strandstadens kvartersstruktur har rekonstruerats från Dahlberg 1679, samt vägsträckningarna på landborgen från Örnehufvud 1644. Grå punkter motsvarar förhistoriska gravar.

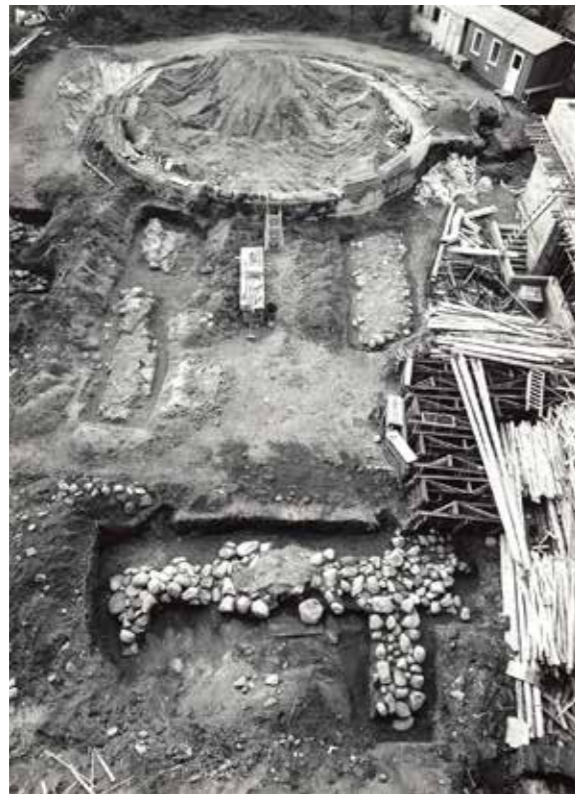
Fotografi av grundmurarna till S:t Petri kyrka från utgrävning 1962. I förgrunden skymtar grundmurarna efter kyrkans kor, därefter följer långhuset. Den runda ruinen, som förstört lämningarna efter kyrkans västra delar och eventuella spår efter ett torn, är Slottshagens vattentorn. Det är Helsingborgs äldsta vattentorn, och invigdes år 1885.

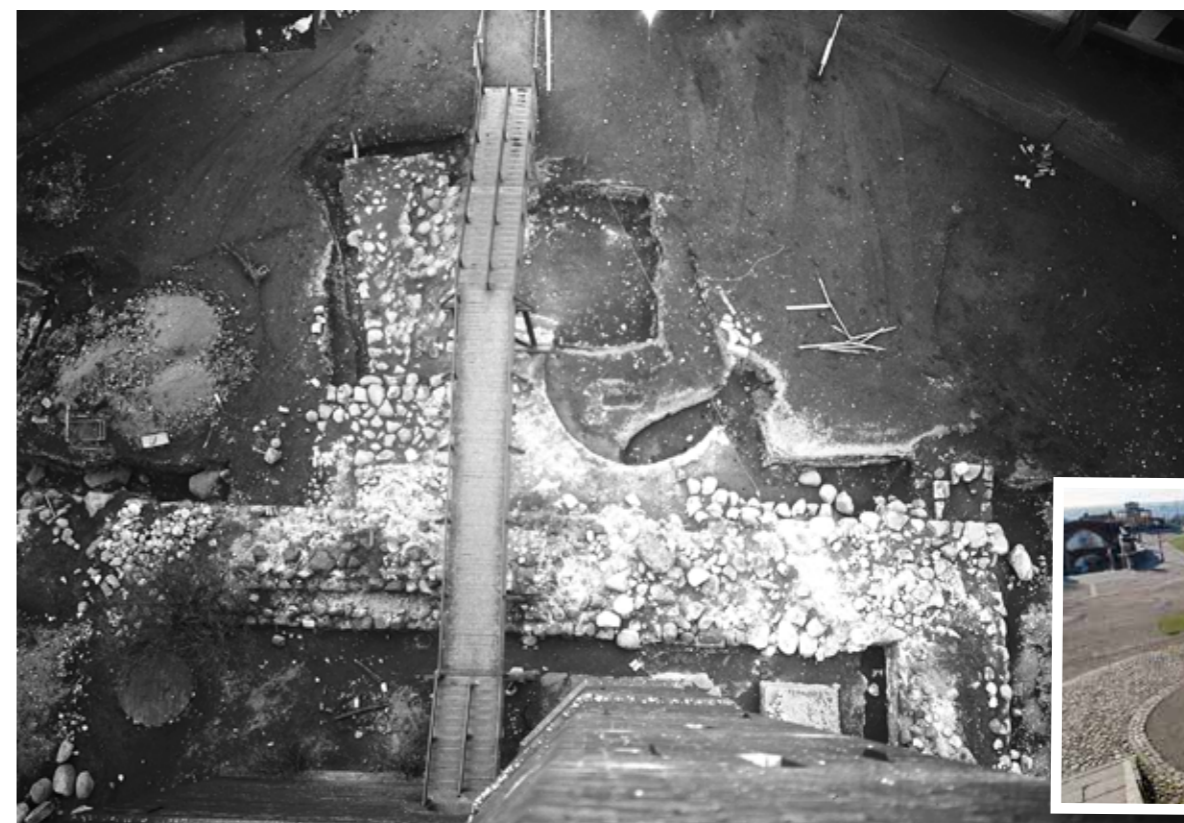
Grundmurarna från det äldsta runda borgtornet vid utgrävningarna under 1930-talet. Under den provisoriska trappan, till vänster, skymtar grundmurarna till det lilla tornet som var sammanbyggt med mantelmuren.

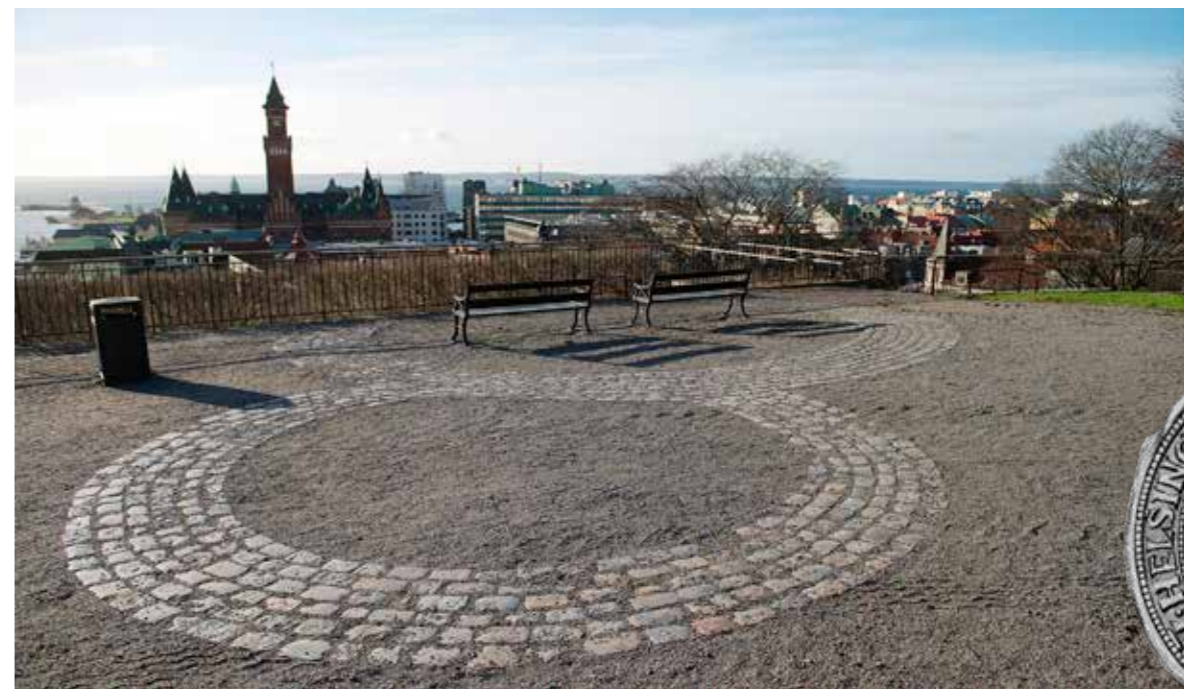
Platsen för S:t Mikael kyrkan är markerad med gatsten uppe på landborgskanten. Närmast återges koret, där efter långhuset vars västra delar rasat ner för branten.

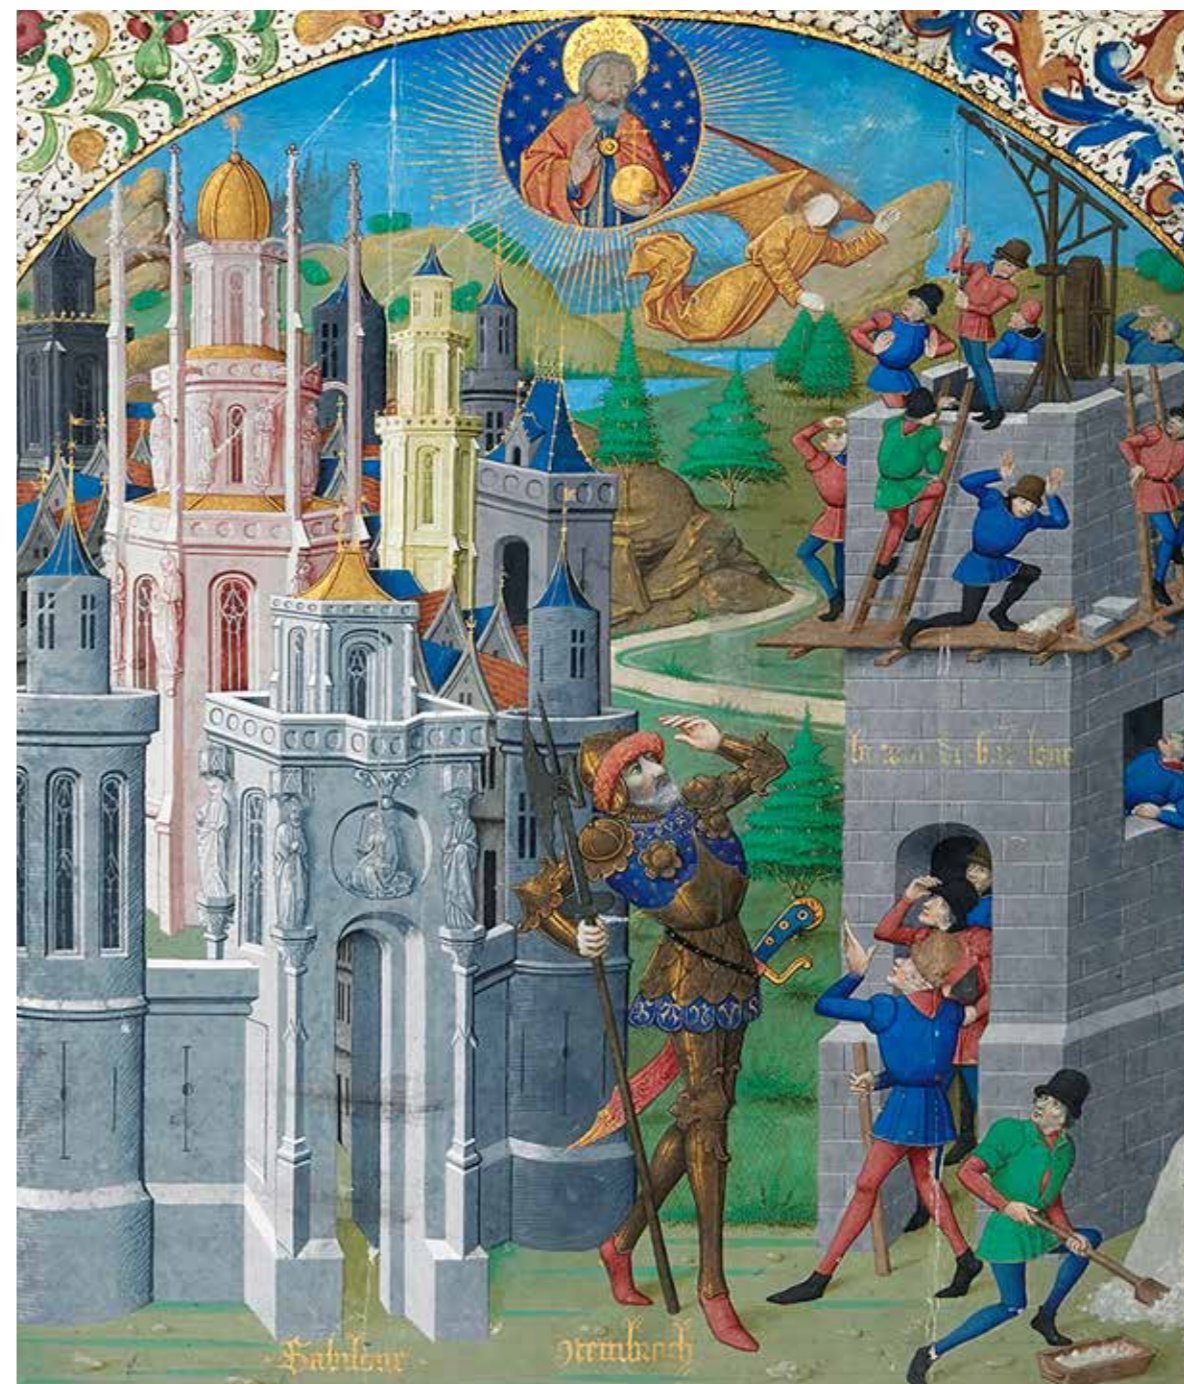
Illustration som visar uppförandet av Babels torn ur den franska boken *Chronique de la Bouquechardière* av Jean de Courcy från slutet av 1400-talet. På illustrationen används samma typ av byggnadsställningar som vid bygget av Kärnan.

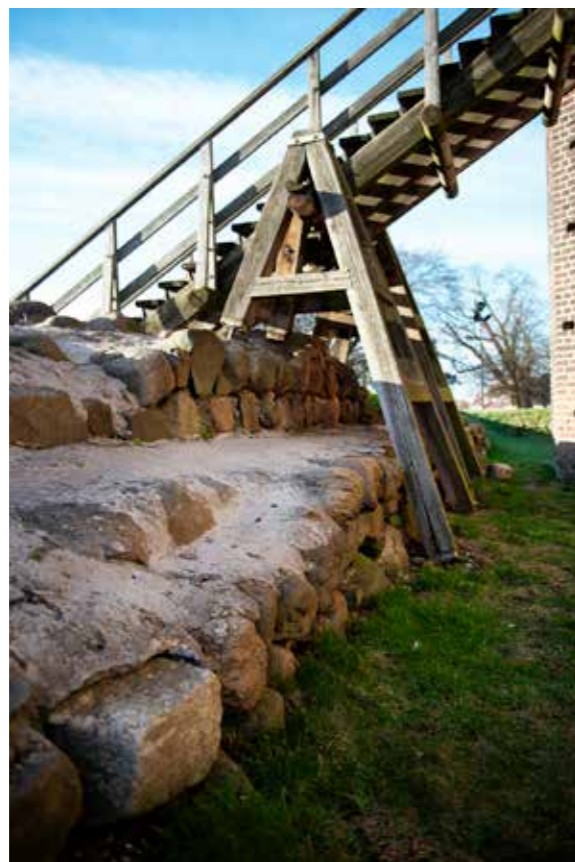
Mantelmurens inre avsats. På denna förankrades den inre träkonstruktionen som bar upp skyttegångarna.

förbandsmurade, vilket förhindrar dem från att falla isär. Hålrummen bör istället sättas i samband med den femte övre våningens dörr. De bör ha innehållit bjälkar som varit en del av en yttre skyttegång. Visserligen finns endast tre fästen på vardera fasad, men den gedigna och sammanbundna konstruktionen tillsammans med bjälkarnas kraftiga dimension bör ha varit tillräcklig för att utgöra ett stabilt fundament. Anslutningen av bryggan mellan mantelmuren och ingången till Kärnans första våning hade motsvarande förankring i murverket.

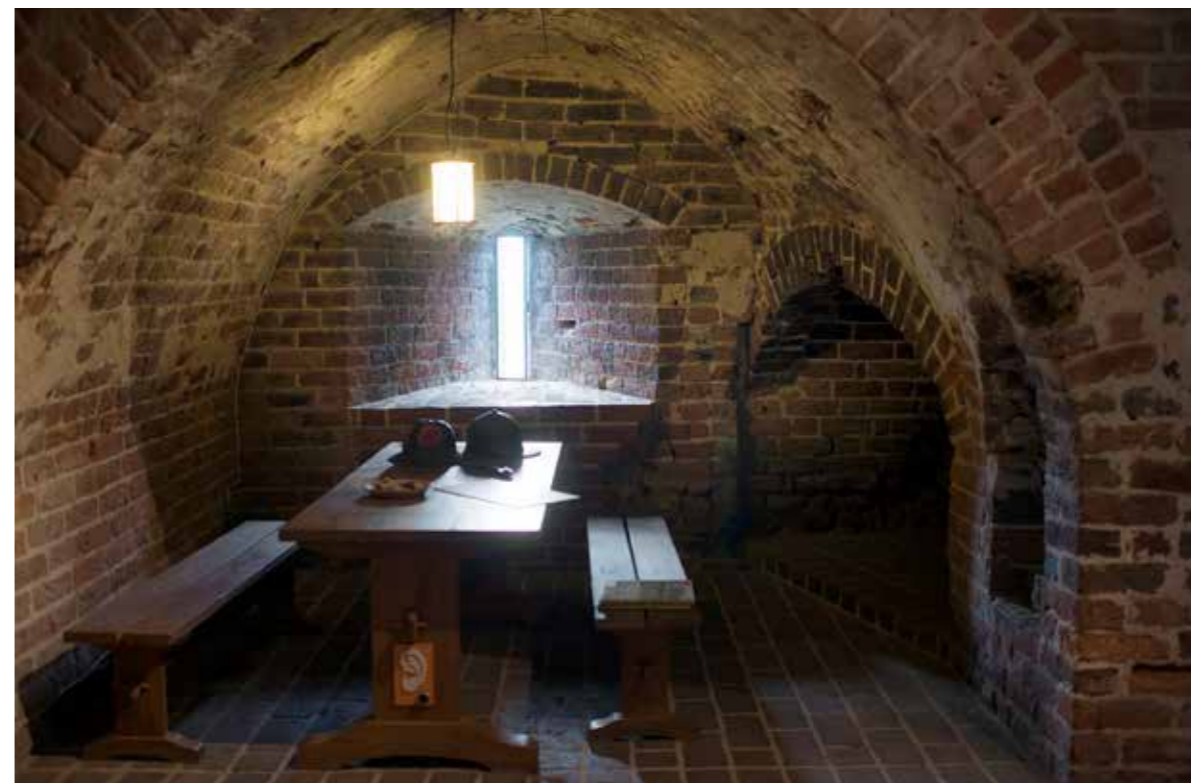
Den sydöstra väggnischen på första våningen innehåller en spis som använts till matlagning. Till höger om spisen skymtar spåren efter en förvaringsnisch som fungerat som en typ av förvarings-skåp.

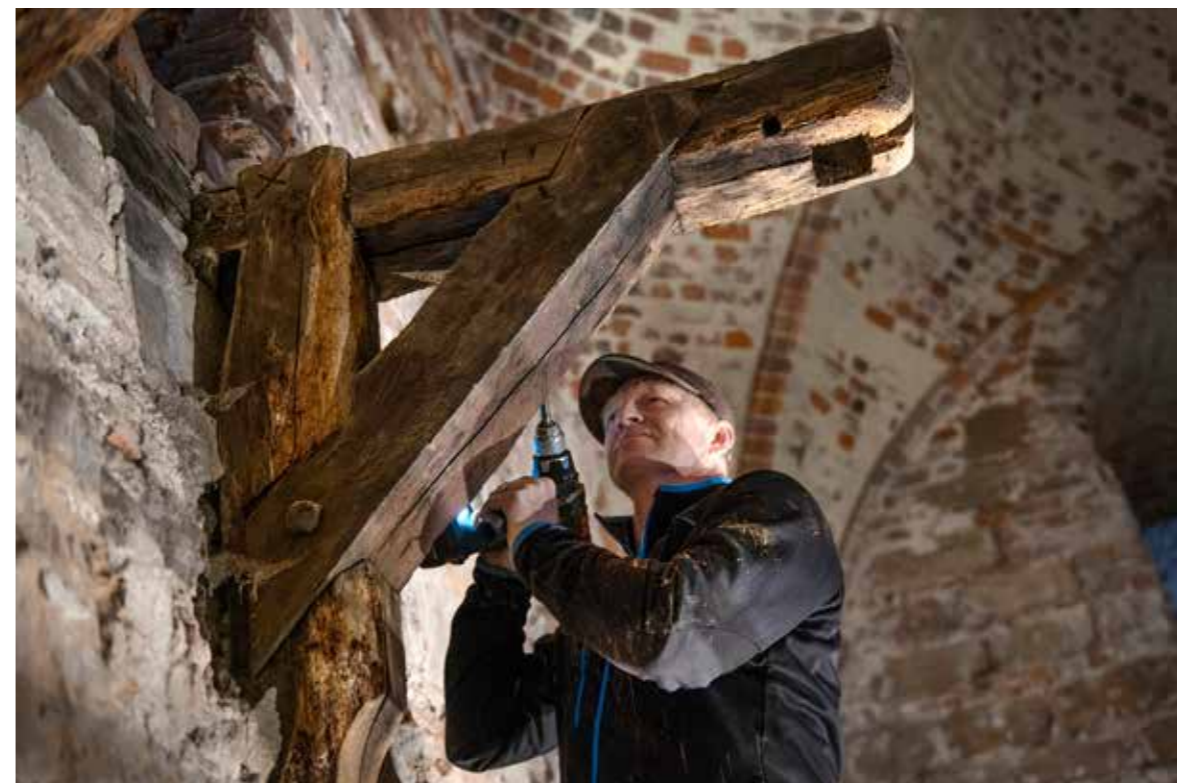
Hans Linderson, forskningsingenjör vid Kvartergeologiska institutionen vid Lunds Universitet, tar prover för att årsringsdatera de kvarvarande delarna av träplattformen som efter valvslagningen fick användas för att ge tillträde till kammaren på tredje övre våningen. Notera timmermärkena som användes för att lättare kunna sammanfoga virkesdelarna.

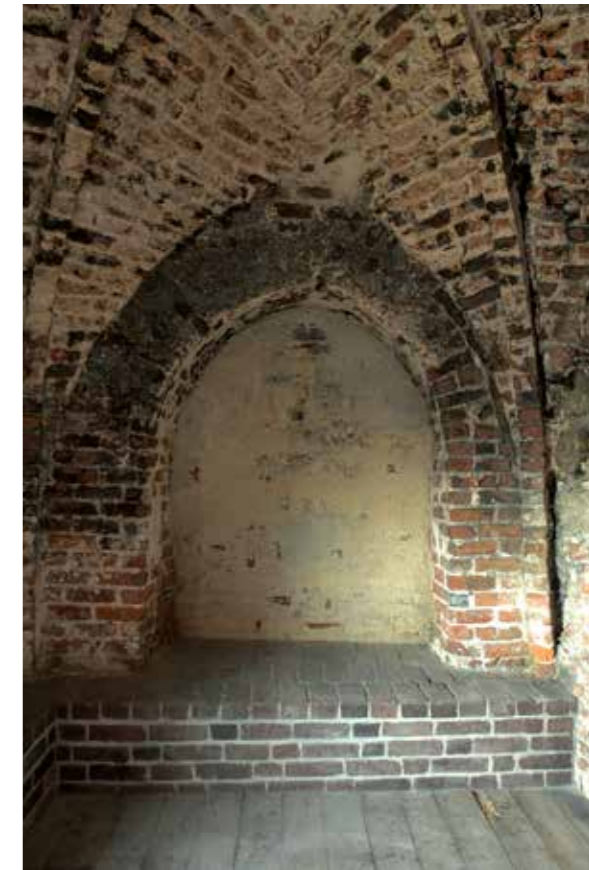
Foto från insidan av nischen mot trapptornet i den sekundära västra kammaren. Här inrättades en biläggareugn som eldades från trappgången och skapade en rökfri miljö i kammaren.

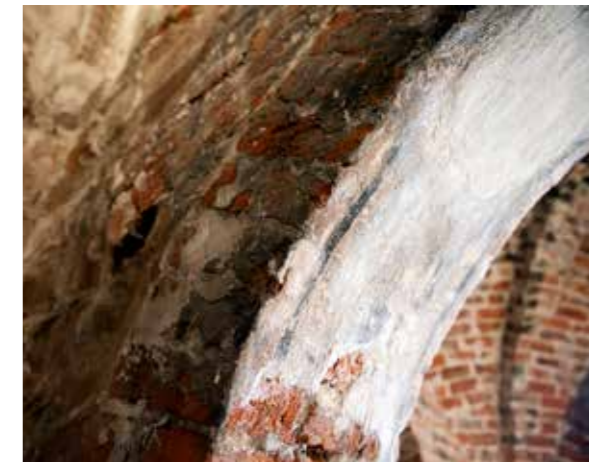
Rester efter kalkmålningsdekor i bågen gentemot tredje nedre våningens västra kammare.

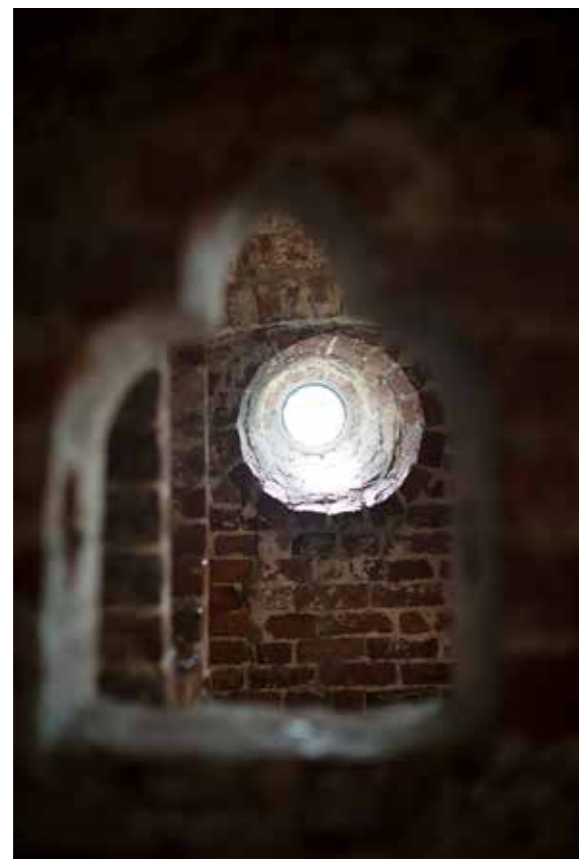
Den treklöverformade öppningen mellan mittrummet och kapellet på tredje nedre våningen. I bakgrunden skymtar altaret och den runda fönsteröppningen.

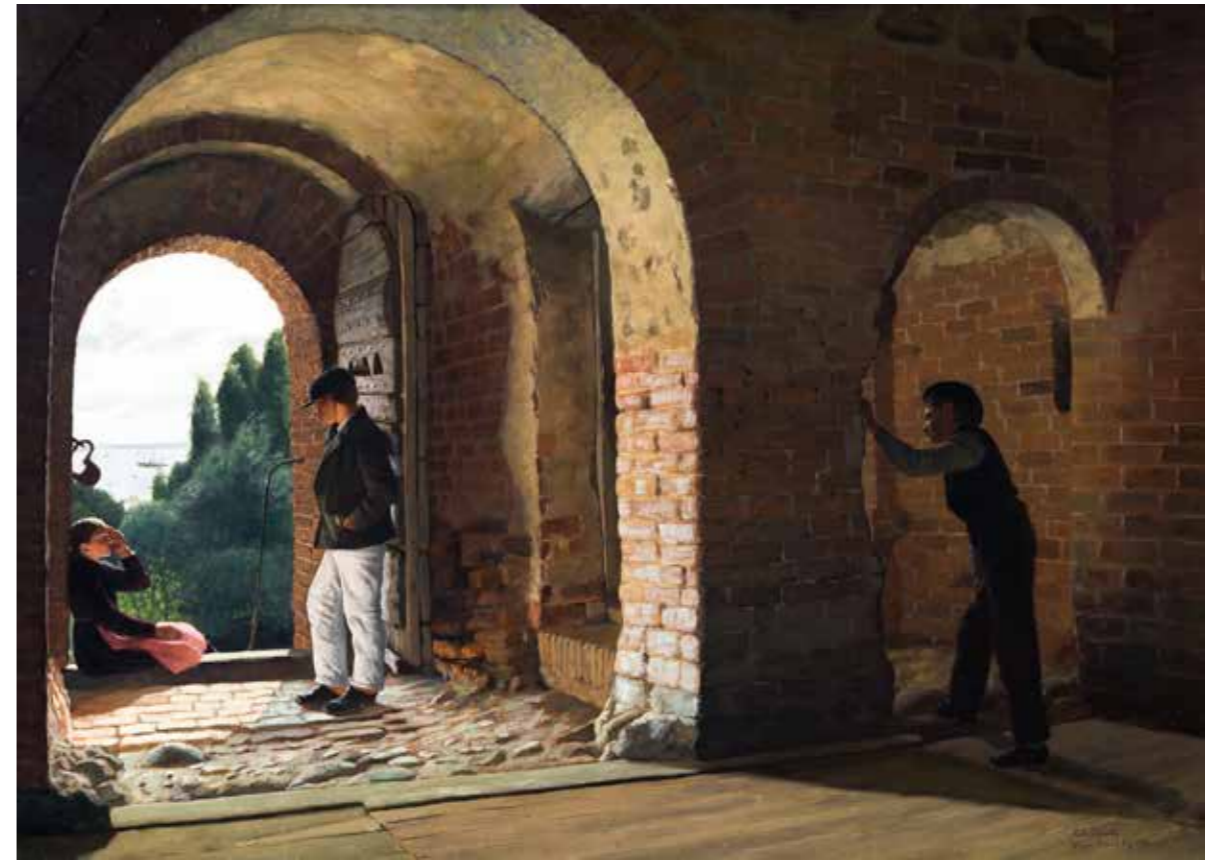
Målning med titel "Rivaler" av Jakob Kulle från 1884 som visar Kärnans första våning. Till höger om porten skymtar den dörröppning som togs upp mellan portgången och trappornet i samband med iordningställandet av våningsplanet som fängelseut- rymme. Porten som avbildas är densamma som finns idag.
