## Fuktsäkerhet i kalla vindsutrymmen : slutrapport

Harderup, Lars-Erik; Arfvidsson, Jesper

Rapport TVBH-3050 Lund 2008

Avdelningen för Byggnadsfysik, LTH

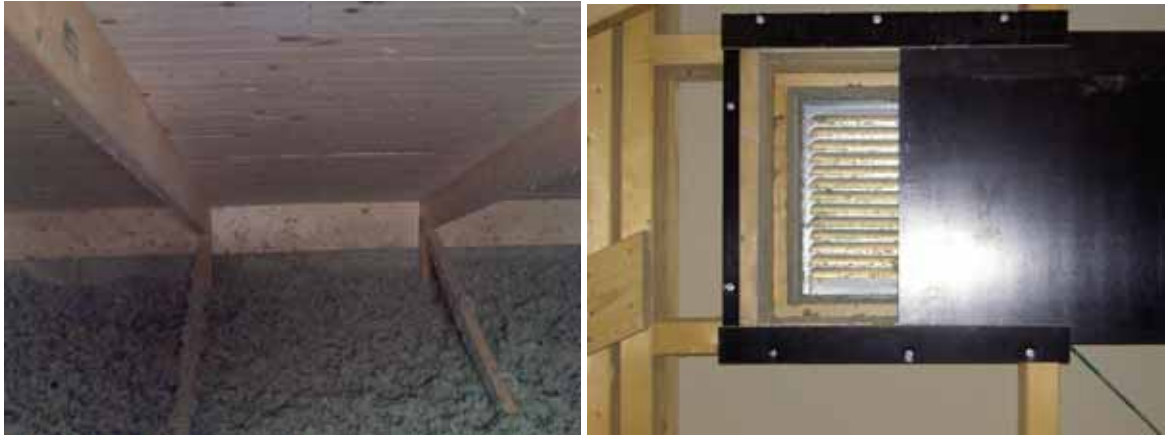
*Bild 2. Ventilationen i vindsutrymmet är kraftigt reducerad genom "stängda" gavel- och takfotsöppningar.*

Taket består utifrån och in av takpannor, bärläkt, ströläkt, diffusionsöppen underlagstäckning och råspons, se figur 2. Ovanpå vindsbjälklaget av plattgjuten betong finns 400 mm värmeisolering av lösull. Ventilationen i vindsutrymmet är kraftigt reducerad genom ”stängda” gavel- och takfotsöppningar, se Bild 2.

För att undvika höga fukttillskott på vinden under byggskedet reducerades inte ventilationen förrän byggnaden var färdigställd. Tidigare erfarenheter från projektet i kvarteret Paradsängen har visat det olämpliga i att ha reducerad ventilation under byggskedet.
